◆平成31年1月～令和元年9月事故の状況◆

1. 事故の発生状況

2. 事故発生事例

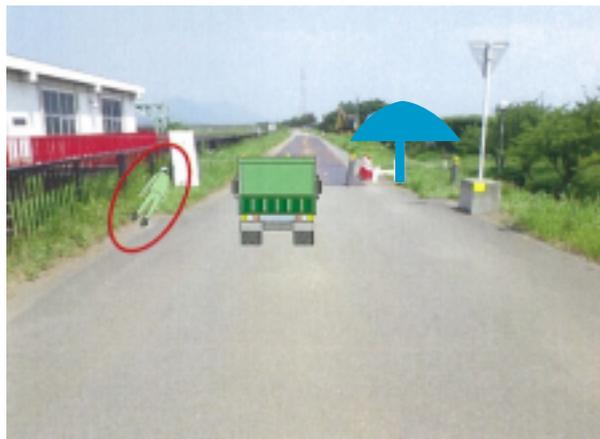
写真②

14時10分頃 DT運転手がうつ伏せで倒れている誘導員を発見

14時10分頃に警備していた誘導員が倒れていたのを、通行したダンプトラック運転手が発見し救急車を手配した。その後、ドクターヘリにより救急搬送され、病院にて治療が行われたが、その後死亡が確認された。

- ・ 交通誘導作業中に熱中症を発症し、死に至ったものであり、厳しい暑さの中での急激な体調の悪化、重症化が原因と思慮される。
- ・ 休憩時に体温を測り様式に記入し、異常がある場合は職長へ連絡することとなっていたが、当事者の体温測定への記入がなかった。

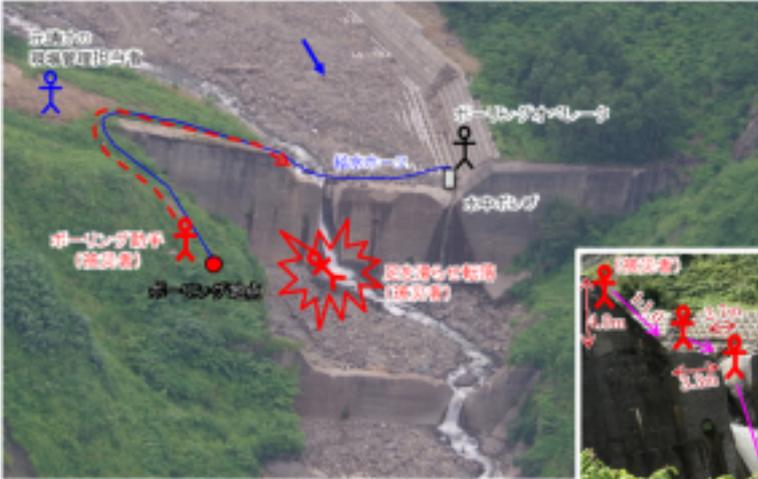
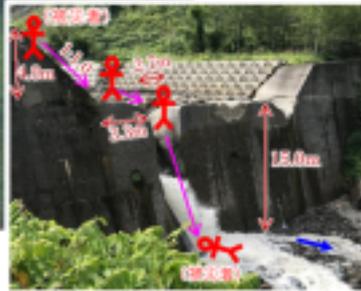
砂防堰堤の右岸でボーリング調査の準備中、左岸側にポンプを設置し、取水テストを行っていた。

ボーリングマシン付近にいた被災者が、水の出が悪いのでポンプ付近にいた作業員へ伝えようとして砂防堰堤の袖から水通しまで近寄り足を滑らせ河川内に転落した模様。翌日(3日火)砂防堰堤の下流約200m地点で心肺停止状態で発見

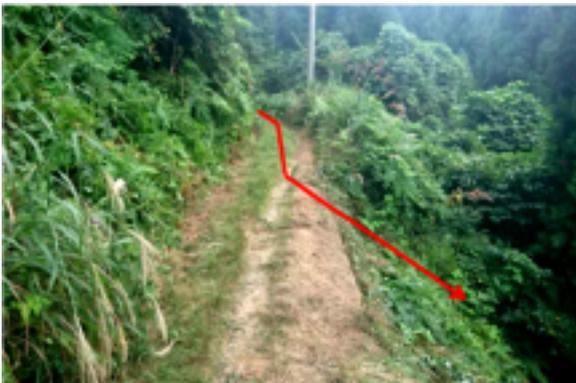
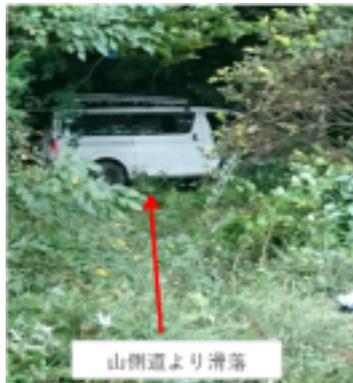
多重無線装置更新に伴い、無線中継所より下山していたワンボックス車が約15mの崖下へ滑落した。乗っていた作業員3人が手や足を骨折し、ドクターヘリで病院へ搬送された。

- ・ 車両の山側の樹木を避けようと崖側へハンドルを切った。
- ・ 崖側の車道端部が、雑草の繁茂により認識出来なかった。
