### ◆平成31年1月～令和元年12月事故の状況◆

#### 【事故の特徴】

## 1. 事故の発生状況

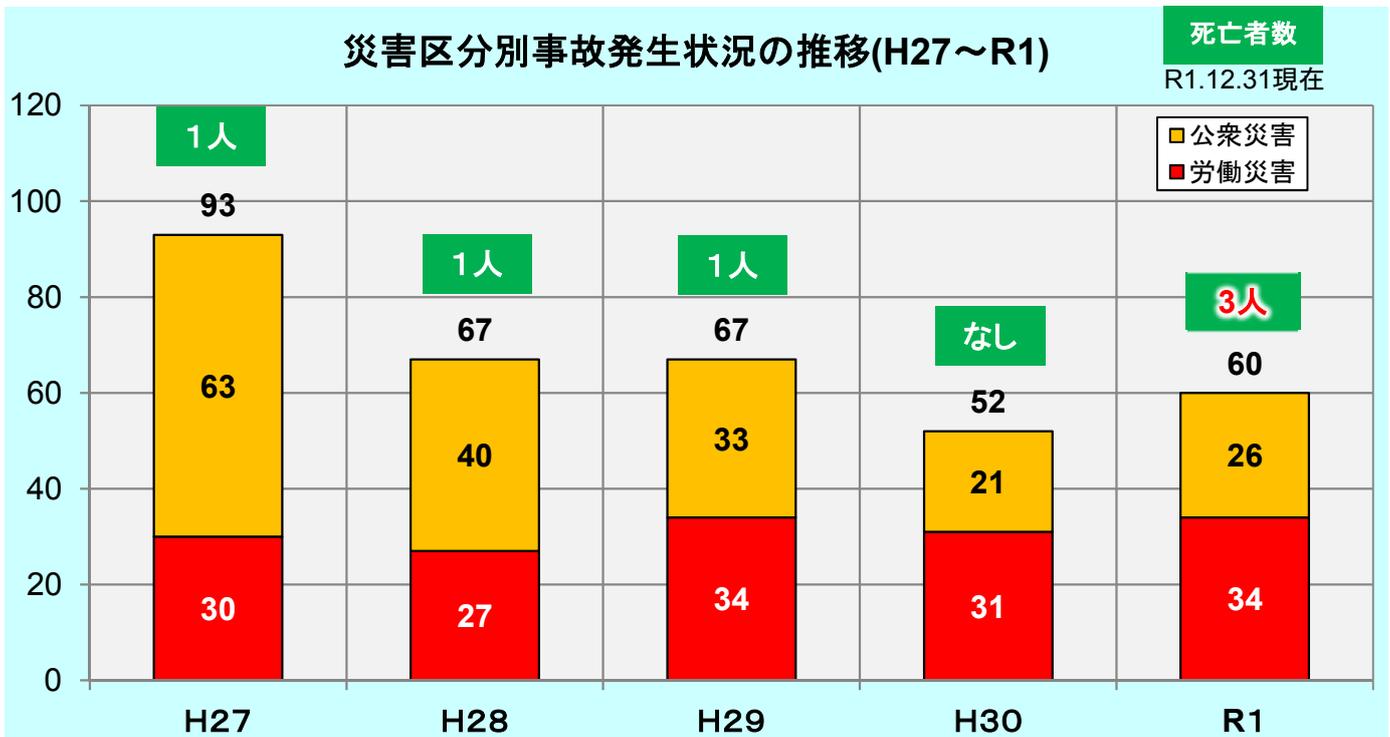
平成31年1月からR1年12月までの1年間の事故は60件発生し、H27以降ではH30(52人)に次いで少ないが、死亡事故が3件発生し、H27以降では最も多い。死亡事故が複数件発生したのはH26年の3件(3人)以来。

労働災害は34件、公衆災害は26件発生しており、H29、H30と同様に労働災害の割合が高い。

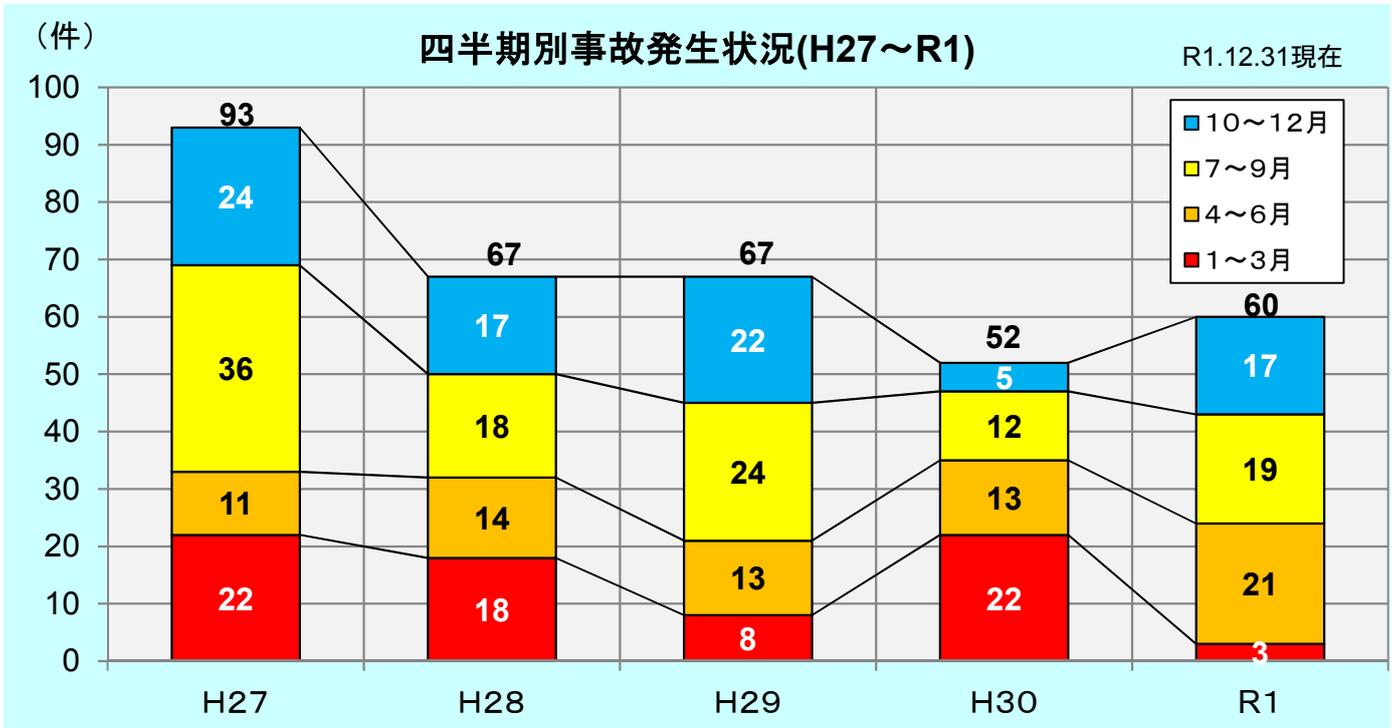
## 2) 四半期別の事故発生件数

四半期別の事故件数では、4～6月に21件発生しH27以降で最も多く、冬期（1月～3月）は3件でH27以降で最も少ない。昨年の冬は降雪が少なかったため、除雪関係事故も非常に少なかった。

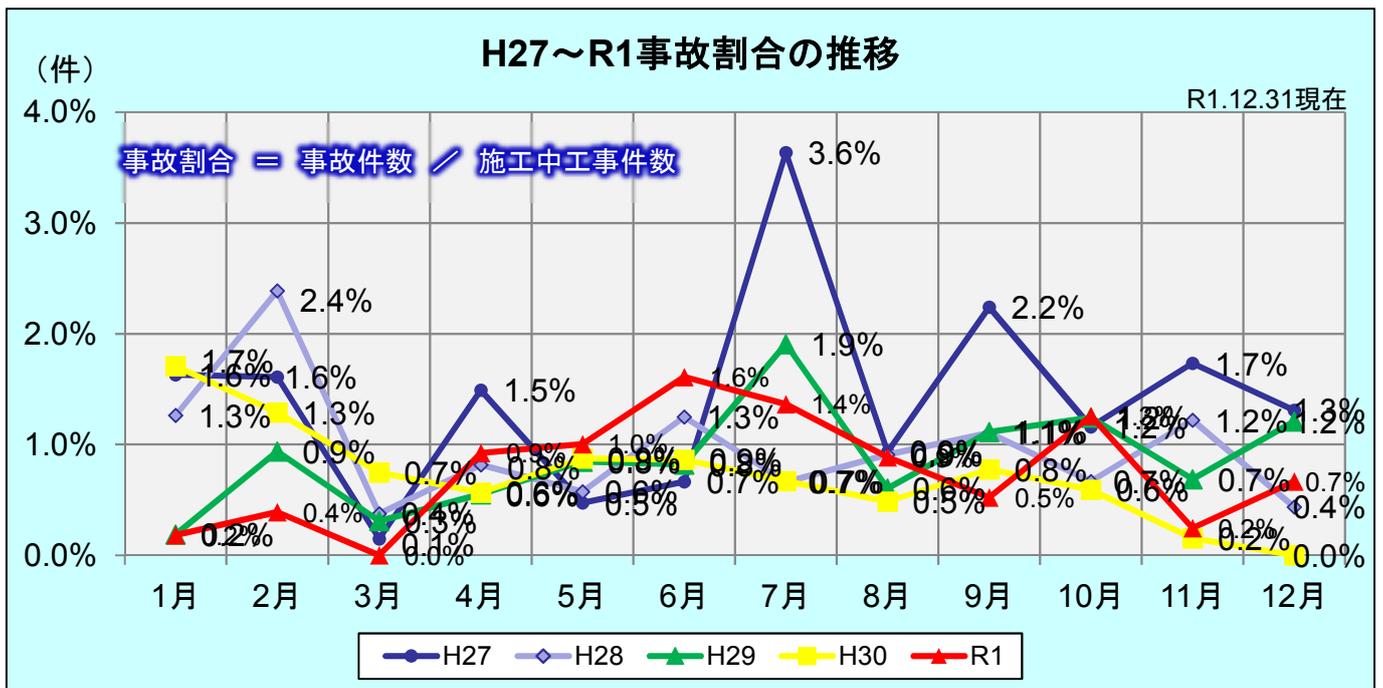
## 3) 事故割合

施工中の工事件数に対する事故の発生件数は、H27以降では1月～3月及び9月の割合は最も少ないが、5月、6月、10月の割合は最も高い。

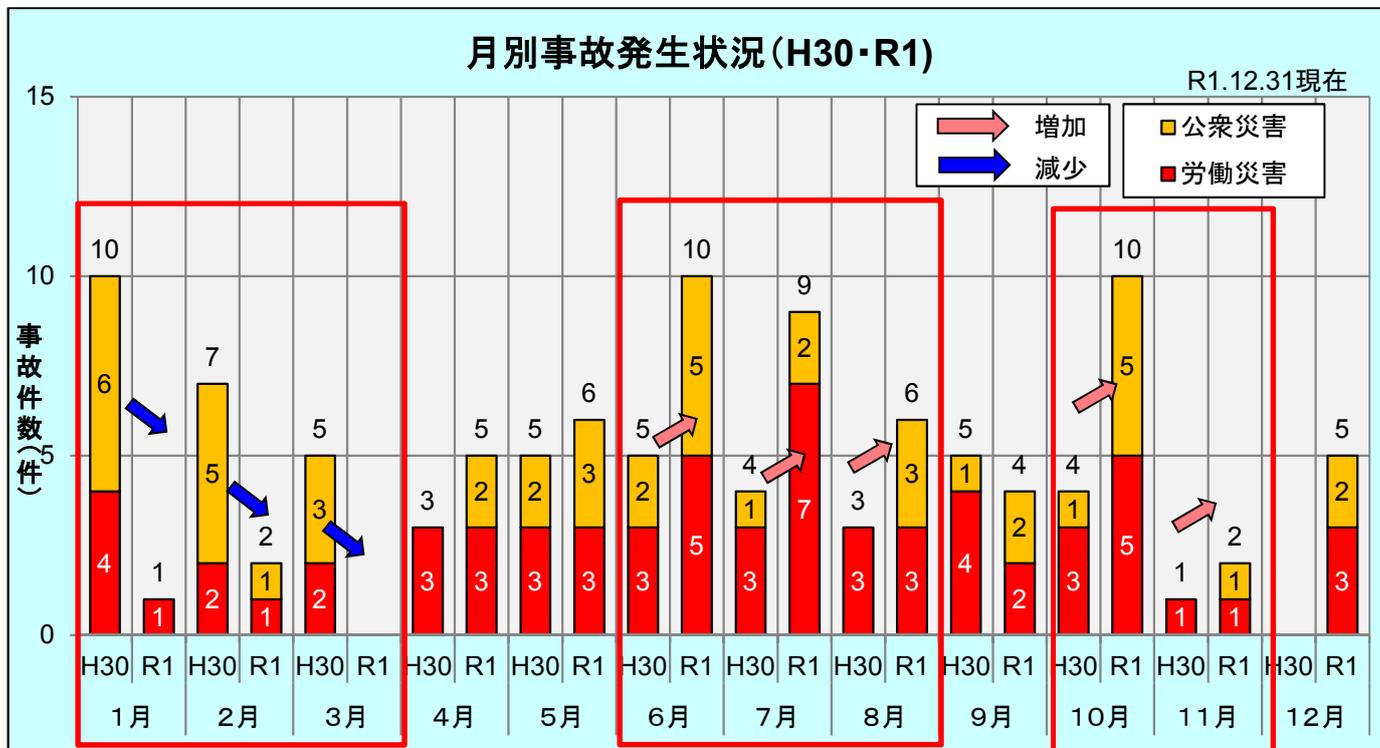
#### 4) 月別の事故発生件数

H30とR1の月別事故発生件数を比較すると、降雪が少なかった昨年の1～3月は公衆災害・労働災害とも大きく減少している。

6～8月及び10～11月では昨年に比べ大きく増加している。

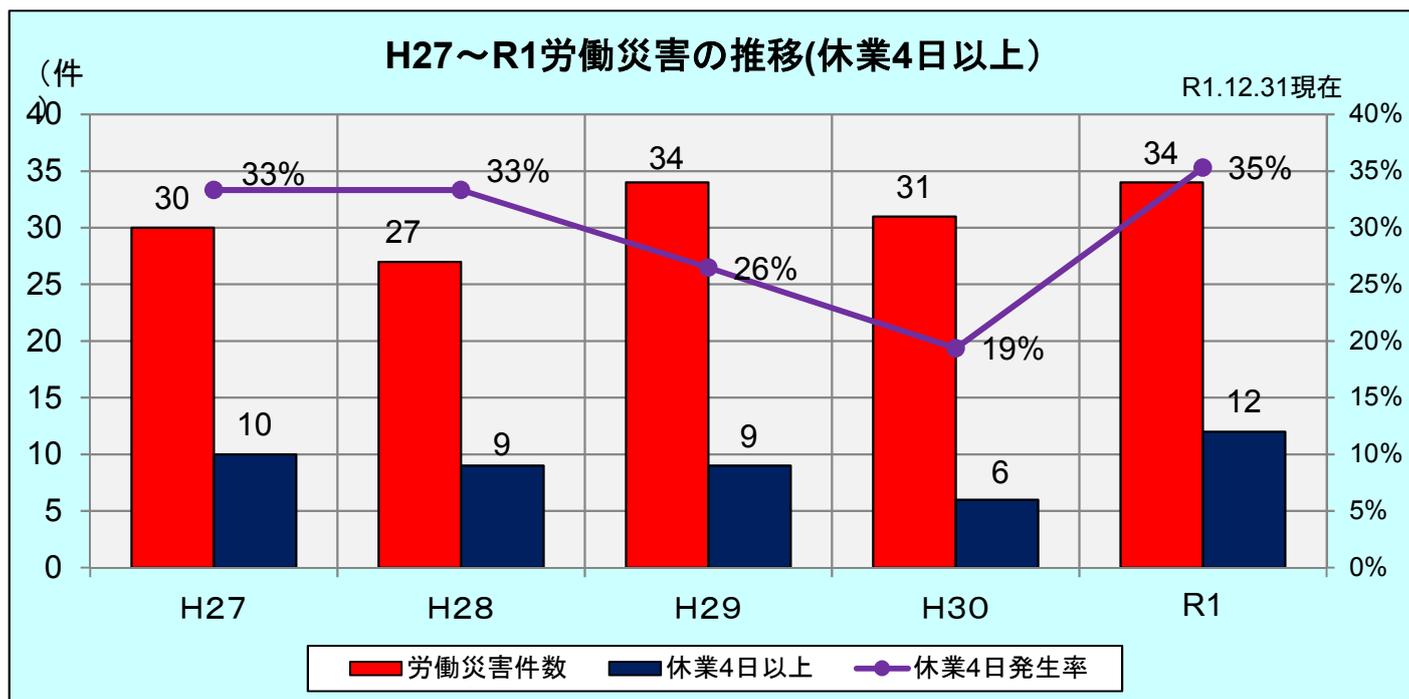
#### 5) 休業4日以上 of 事故発生状況

休業4日以上（死亡事故を除く）の事故は12件発生しており、昨年から倍増している。

発生件数（34件）及び休業4日以上 of 発生率（35%）はH27以降で最も高い。

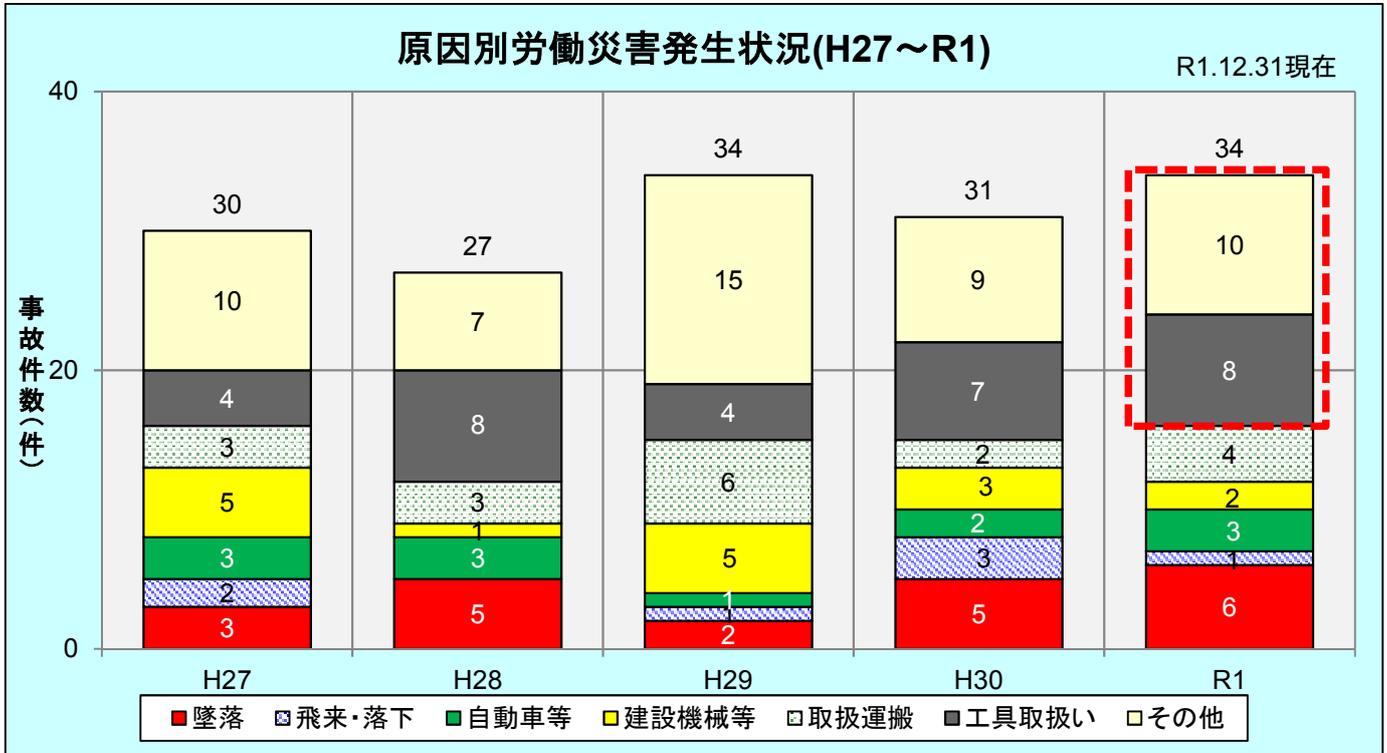
## 6) 労働災害の原因別事故発生件数

労働災害の原因別の状況は、工具取扱い事故及びその他の事故で事故件数の過半数を占めている。事故原因別でH30から増加した事故は、取扱運搬等（2→4件）、自動車等（2→3件）、工具取扱い（7→8件）、その他（9→10件）となっている。

その他の事故10件は、熱中症、架台転倒、土砂・岩石崩落、ハチ刺され等による被災。

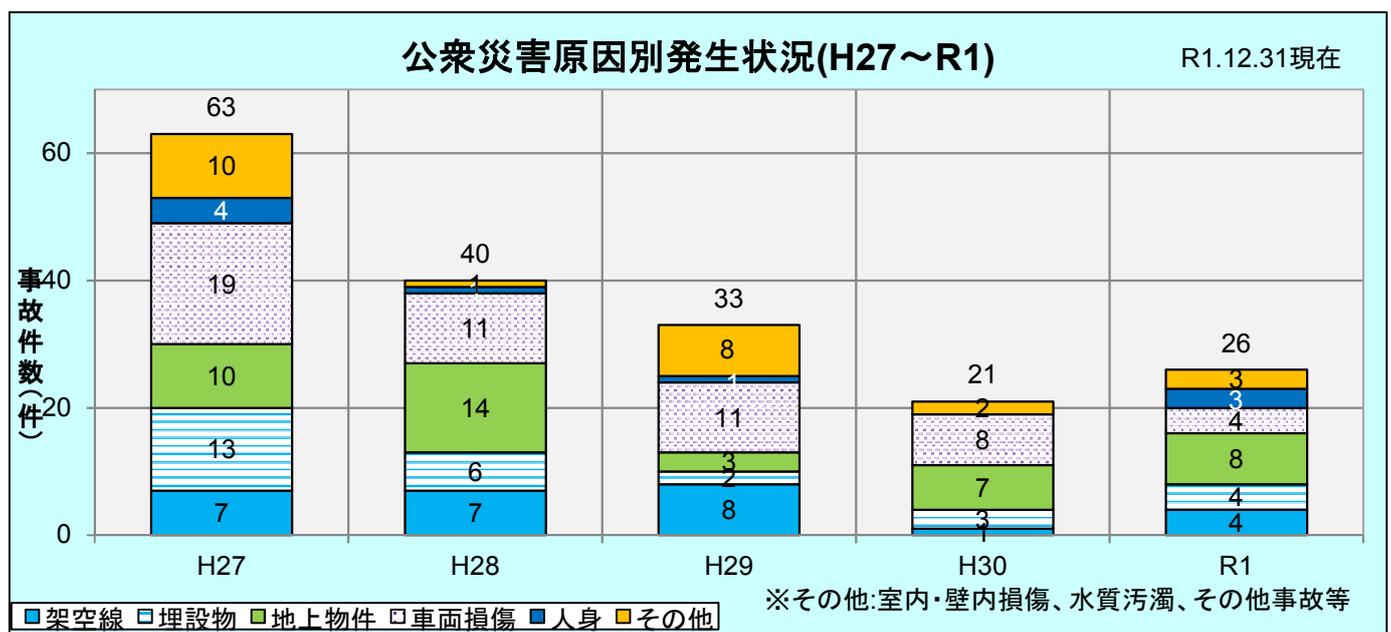
## 7) 公衆災害の原因別発生状況

R1の公衆災害はH30と比較すると21→26件に増加したが、H27以降ではH30に次いで少ない。

R1の原因別発生状況は昨年に比べ架空線、人身事故が大きく増加している。

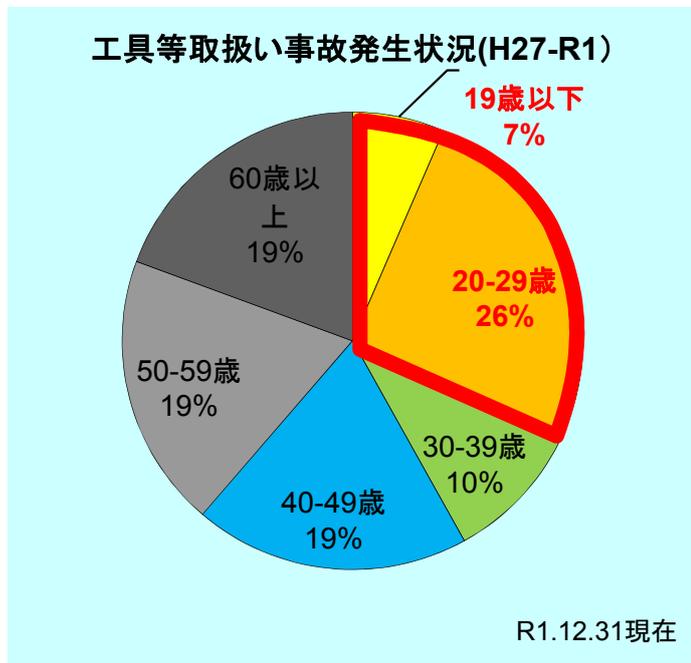
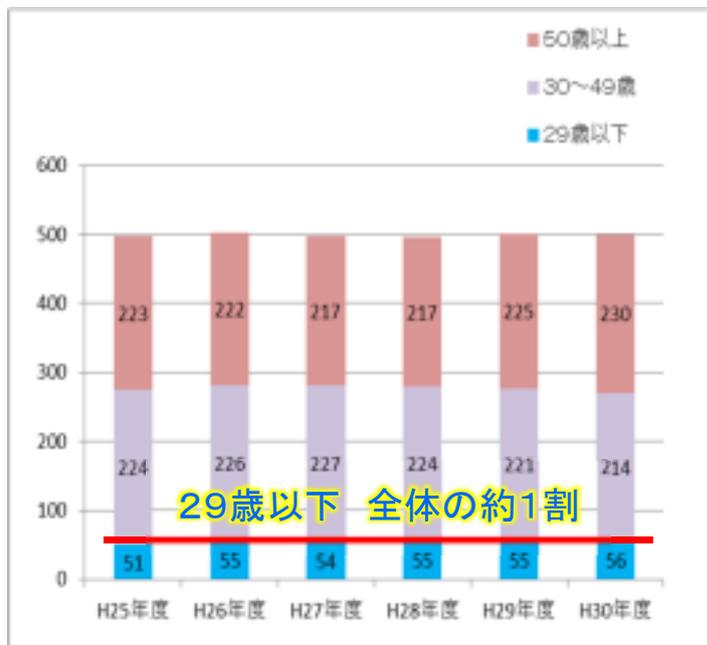
## 8) 工具取り扱い事故発生状況

工具等取扱い事故のH27～R1の状況では29歳以下の事故が約3割を占めている。

建設業全体に占める29歳以下の就業者は約1割程度であるが、人力除草による鎌等工具等の取扱いにより被災する事故が多い。（工具等：草刈り鎌、釘打機、ディスクグラインダー等）

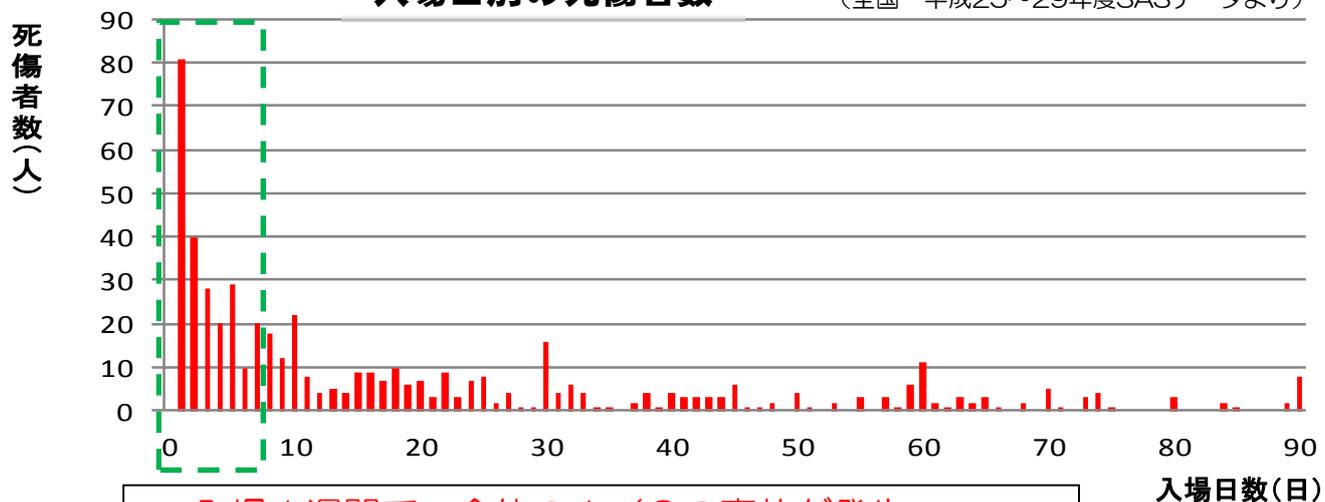
## 入場日別の死傷者数

- ・ 入場1週間で、全体の1/3の事故が発生
- ・ 特に初日の被災が突出している。
- ・ 2/3の事故は約1ヶ月以内に発生

### ○ 細やかな新規入場者教育が必要

- ・ リスクアセスメントに基づく安全教育の周知徹底  
(潜在的な危険性や有害性を把握し、労働災害が起きる前に対策を講じることが重要です。)

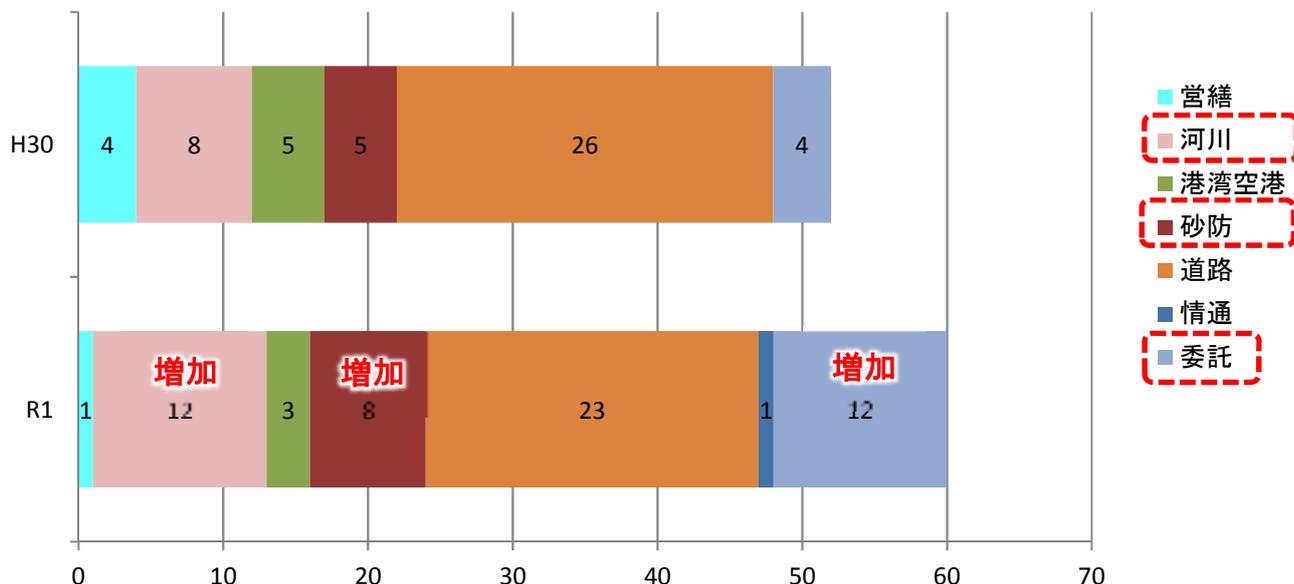
## 9) 事業分類別事故発生状況

事業分類別の事故発生状況をH30とR1で比較すると、**河川、砂防、業務委託**における事故が増加している。

現場作業に伴う、**業務委託**についても安全対策協議会による安全パトロールを実施する等、**事故防止の取り組みが必要**。

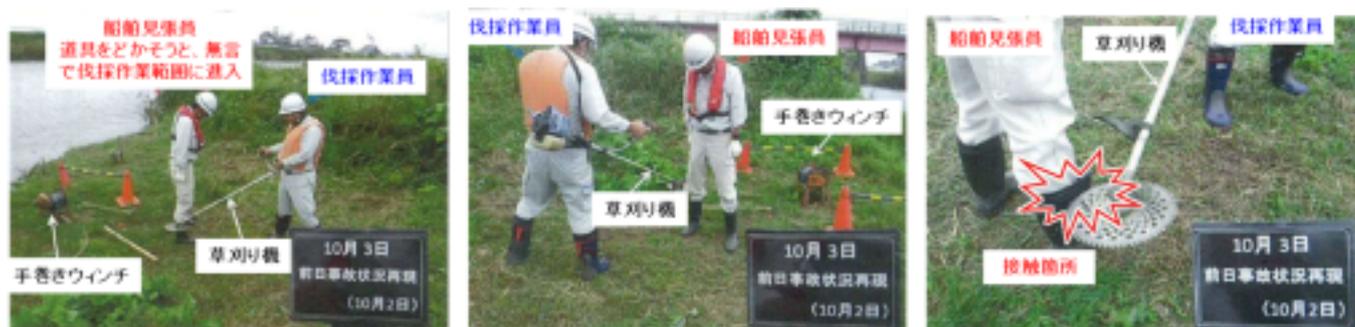
### 草刈り作業中に見張り員を切傷(人身事故)

- ①日時: 令和元年10月2日(水)14:35頃
- ②業務内容: 流量観測業務
- ③事故内容: 伐採作業員が振った草刈機の刃先が船舶見張り員の右ふくらはぎに当たり負傷
- ④被害状況: 右下腿挫創

流量観測実施中に陸部で草刈りしていた作業員に船舶見張り員が無言で近づいたところ、気づかず草刈り作業していた草刈り機の刃先が船舶見張り員のふくらはぎにあたり、負傷した。

- ・同一箇所内で異なる作業の並行作業を行うことにより、安全対策がおろそかになった。
- ・船舶見張り員が伐採作業員の背後から近づき、草刈り機の使用範囲内に入ったため。
- ・伐採作業員が周囲の確認を怠ったため。

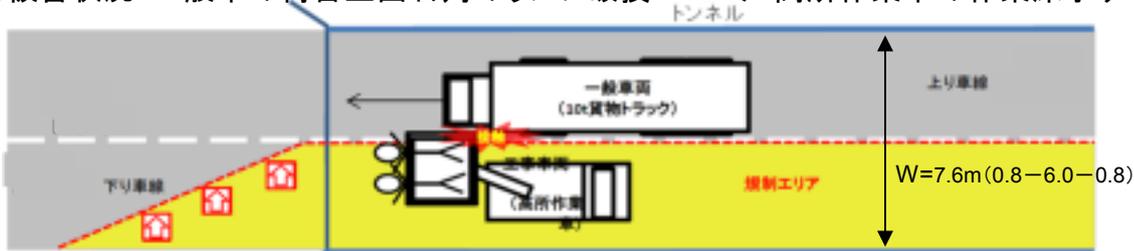
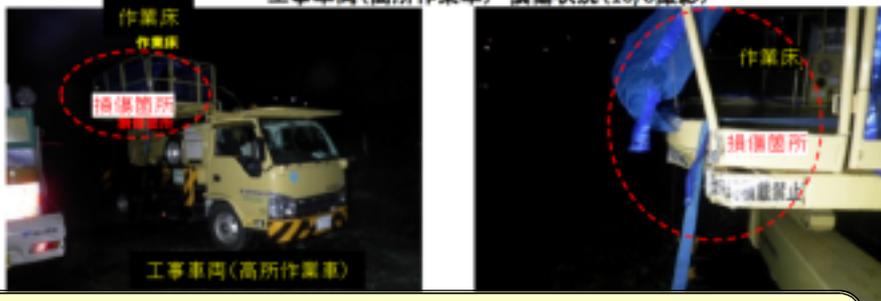
工事車両(高所作業車) 損傷状況(10/8撮影)

- ①日時: 令和元年10月8日(火) 15:30頃
- ②業務内容: トンネル照明更新
- ③事故内容: 高所作業車の作業床と一般通行車両の荷台が接触し双方の車両が損傷
- ④被害状況: 一般車の荷台正面右角のランプ破損・へこみ・高所作業車の作業床手すりの破損

- ・ 高所作業車の作業床が規制帯の境界を越え通路側にはみ出していた。
- ・ 一般車(10tトラック)運転手の前方確認が十分でなかった。

- ・ トンネル照明の更新作業中に高所作業車の作業床手すりと、一般車両の荷台(箱の角)が接触し双方車両が破損。

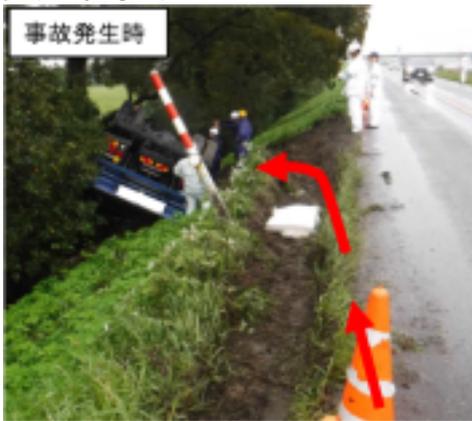
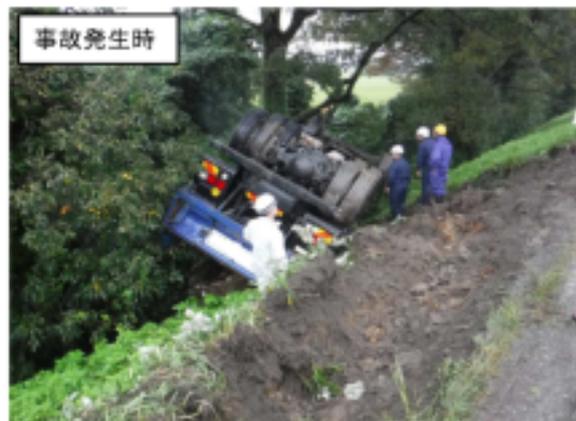
## ダンプトラック運転中に路肩に寄りすぎて横転(自動車等事故)

- ①日時: 令和元年10月14日(月) 14:40頃
- ②業務内容: 河川工事
- ③事故内容: ダンプトラック運転中に、路肩のぬかるみにハンドルを取られ横転した。
- ④被害状況: 怪我なし

- ・ 対向車が来た為、避けようと左側にハンドルを切り減速したが、路肩のぬかるみにハンドルを取られ、元に戻そうとしたが、路肩が崩れた為、ハンドルが戻らなくなり180度横転した。

- ・ 路肩に寄り過ぎた事及び対向車(大型ダンプ)が来た時、減速はしたが一旦停止しなかった事が原因と考えられる。
