# 業務委託関連事故の 発生状況について

北陸地方整備局企画部技術管理課

# 北陸地整管内の事故発生事例

(平成30年発生事故より)

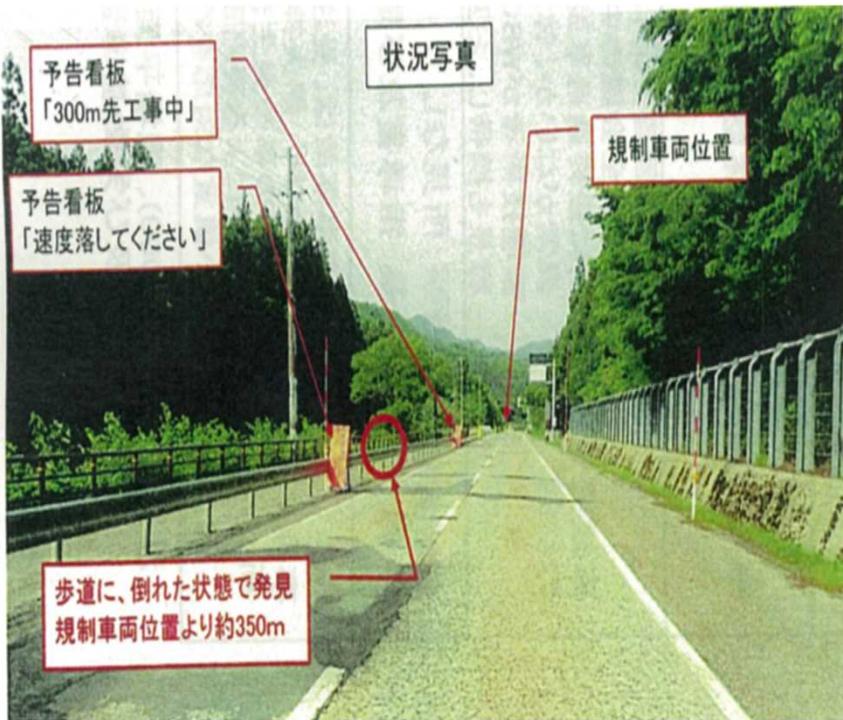
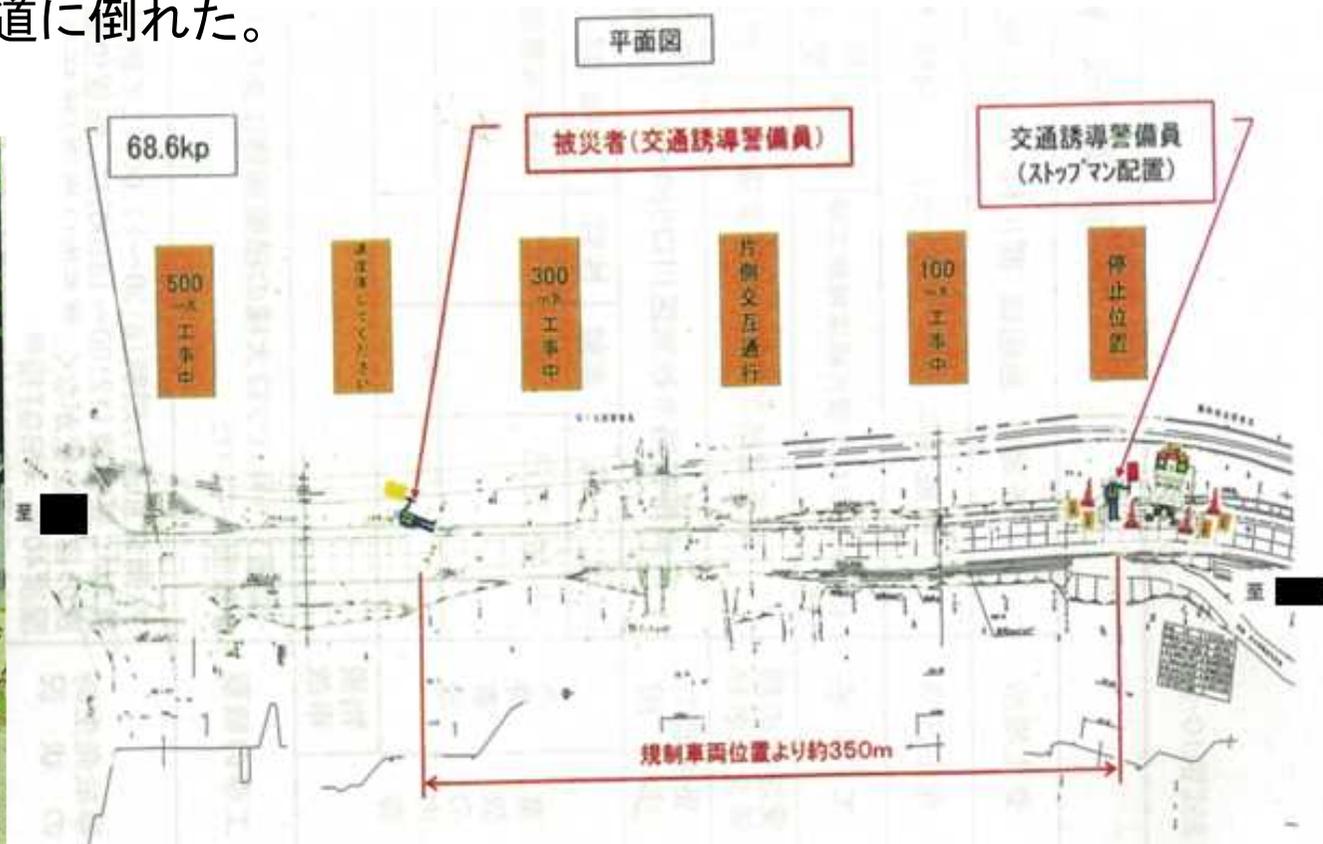
- ①日時:平成30年5月16日(水)14:52頃
- ②工事内容:橋梁補修工事
- ③事故内容:交通誘導中に気を失い歩道に倒れた。
- ④被害状況:熱失神

交通誘導員が、めまい及び体調不良等の自覚症状が無く気を失い、歩道に倒れた。  
発生時気温26℃、湿度40%、WBGT指数21(注意)

- こまめな休憩及び水分補給不足が原因

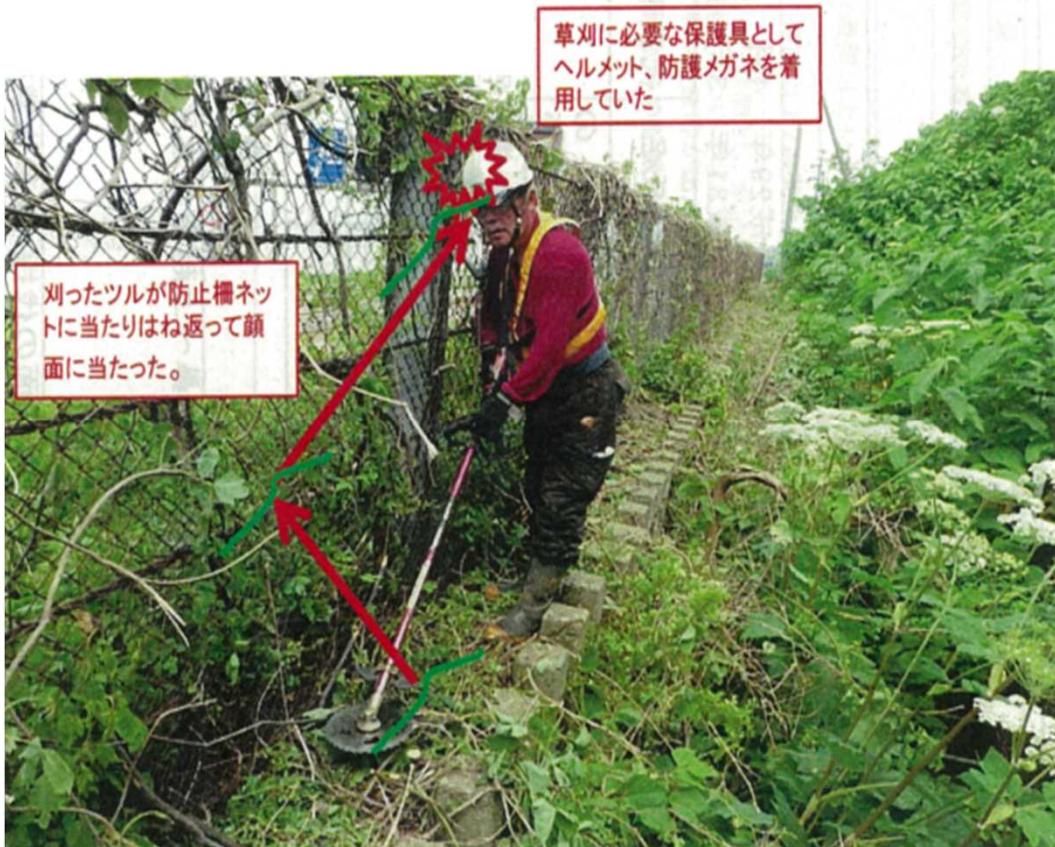
- ①日時:平成30年5月18日(金)11:30頃
- ②工事内容:管内維持工事
- ③事故内容:草刈り機で伐採・除草作業したツルにより被災した。
- ④被害状況:頭部挫創

作業通路を確保する為、作業員一名が先行して落石防止柵内の草・ツルを草刈り機により刈払い作業を行っていたところ、肥大したツルの一部が落石防止用柵のネットに当たり跳ね返って刈払い作業員の頭部右に当たり出血した。

- 作業時にヘルメット、防護メガネ等必要な防護を行い作業を実施していたが、草刈り機で刈払った肥大したツルの一部が落石防止柵のネットに当たって跳ね返り、作業員の頭部右に当たり出血した。

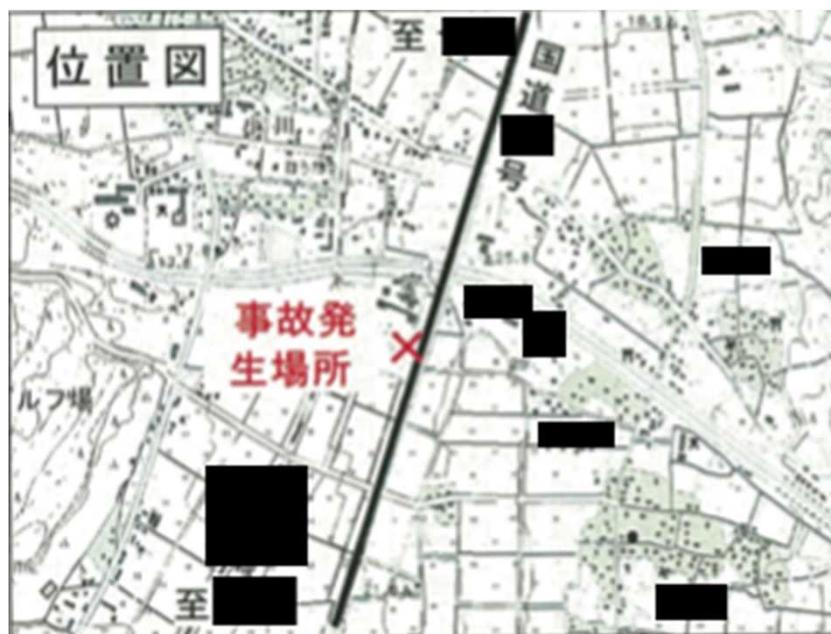
- ①日時:平成30年6月21日(木)11:50頃
- ②工事内容:除草作業
- ③事故内容:作業員が水路に落下し、足を強打したものの
- ④被害状況:左腸骨骨折(休業4日以上)

道路法面の除草作業において、休憩場所から作業場所に向かった作業員が農道と作業箇所の間にあった水路(幅820mm、高さ1,100mm)を跨ごうとして、右足を滑らせ水路に落下したものの。

- ・ 不注意で足元を確認せずに水路を跨いでしまった。

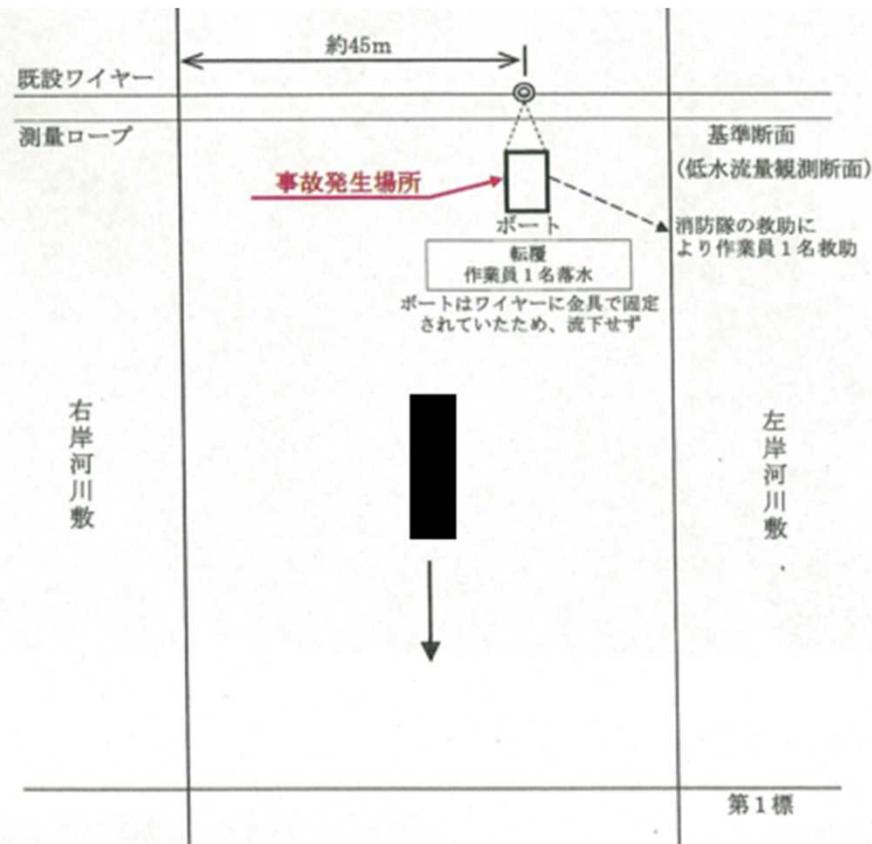
- ①日時:平成30年7月3日(火)11:40頃
- ②工事内容:低水流量観測作業
- ③事故内容:作業用ボートが転覆し、作業員が河川内に落下
- ④被害状況:診療後、特に異常なし

**【事故発生状況】**  
 低水流量観測終了後、作業員が測量ロープ先端を投げた事によりワイヤーに絡まり、回収できなくなった。ロープを回収するために作業員1名がボートに乗船し向かったが、岸に戻る際に重心が船首付近に集中し、船首付近より浸水後転覆。作業員が、河川内に落下した。

- 業務計画書ではワイヤー、測量ロープとも巻き取って回収することになっていたが、計画書どおりに作業を行わなかった。
- 広域消防により作業員が救出された。(14:12)

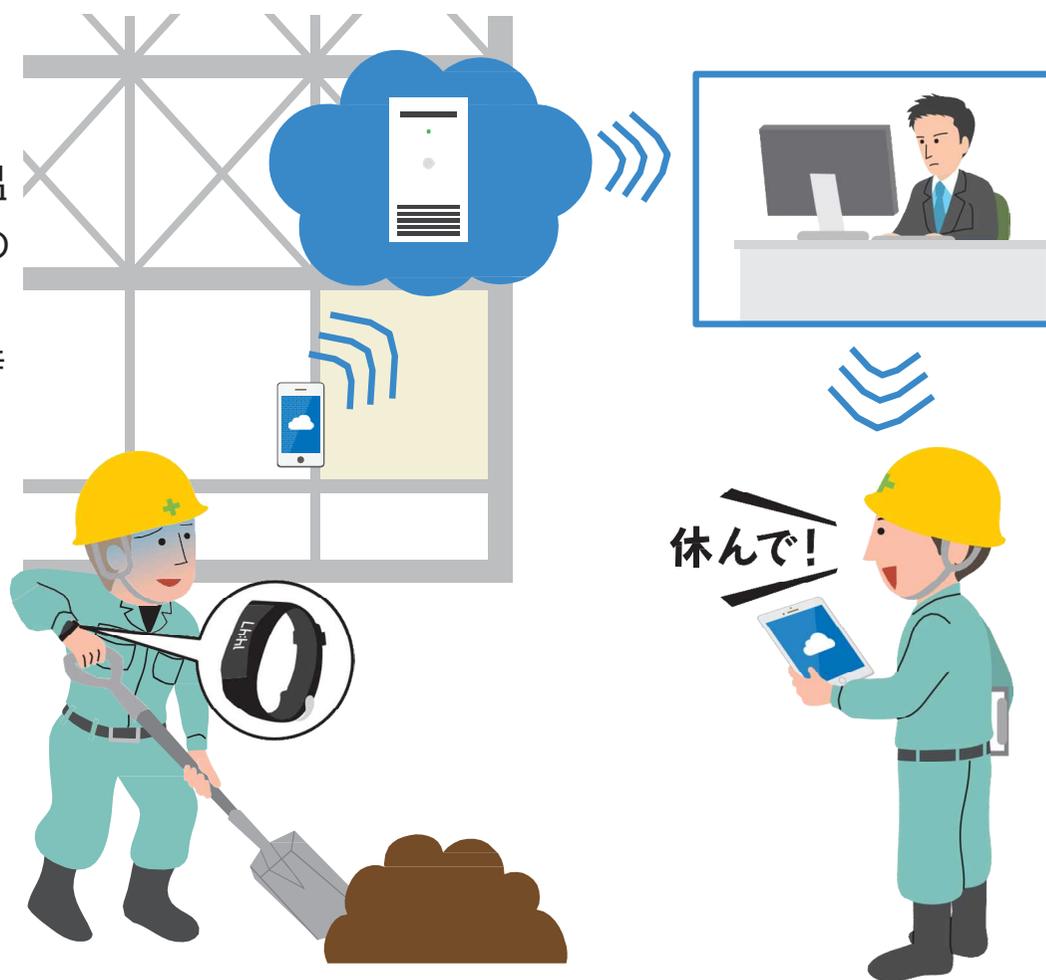
➔ ウェアラブルデバイス\*を手首等に装着し、温湿度などの周囲の環境を測定して熱中症などの危険状態を察知し、現場責任者などへ通知。労働災害が発生した場合も、発見・対応までの時間が短縮できる。位置情報はGPSによる。

- 温度・湿度
- 気圧
- 脈拍
- 身体の動き・体勢
