3次元データとAR技術による補強土壁の施工

- ・受注者名:株式会社 豊蔵組【電話番号:(076)263-2231(代表) ホームページURL:<http://www.toyokura.co.jp>】
- ・発注者名:国土交通省 北陸地方整備局 金沢河川国道事務所
- ・工事名 :R1能越道 小泉道路その18工事
- ・工期 :令和2年4月1日から令和3年1月29日
- ・工事概要:能越自動車道・輪島道路11.5kmの内、輪島市三井町小泉地先において延長約380mを施工。
施工量として、土砂掘削工25,400m³(その内ICT施工6,100m³)、軟岩掘削工19,900m³、路体盛土工34,400m³(ICT施工)、法面整形工4,800m²(ICT施工)、自走式土質改良工19,300m³、補強土壁工167m²(ICT技術を活用し施工)、安定処理工一式、排水構造物一式、仮設工一式。

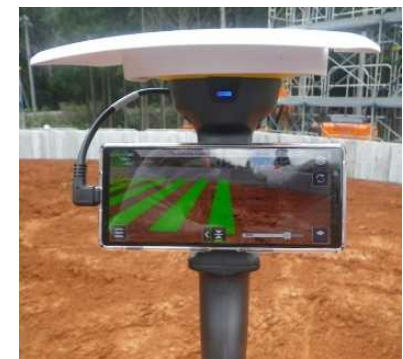
写真3: AR表示機器

- (課題)・補強土壁は2次元の図面(正面展開図、標準断面図)で施工を行っており、図面と現地の照査に労力と時間を要していた。
- ・各層毎にグリッドの強度、長さ、配置間隔(積層方向)を複数のパターンで変化させ擁壁を構築する。このため、作業従事者の理解度により施工速度が大きく左右される事や、施工ミスなどのヒューマンエラーが起きやすい工法である。
- (特徴)・ハンディのAR表示機器は、RTK-GNSS測位方式により位置情報を取得し、スマートフォンのカメラでとらえた現実空間と3次元データ(LandXML)をスマートフォンのモニターに重ねて表示することで、目の前にある世界を仮想的に拡張する。

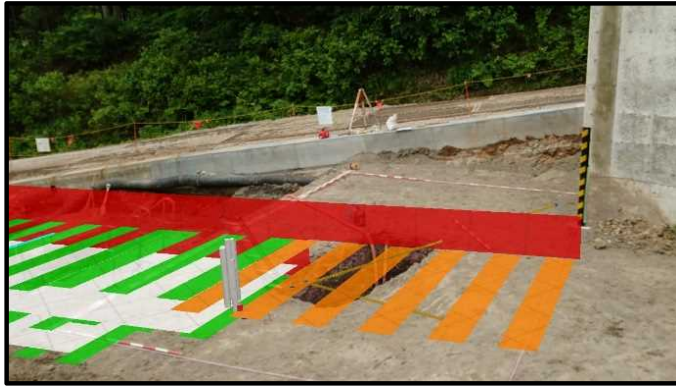
1段毎に各層の3次元データを作成することで、施工する層の補強土壁を見える化できるようにした。

写真4:AR表示(1段目表示)

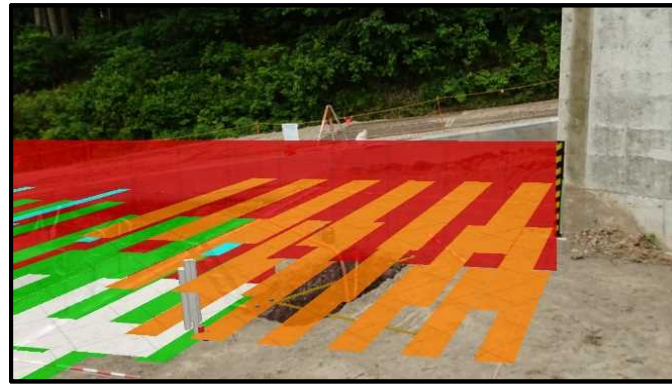
写真5:AR表示(3段目表示)

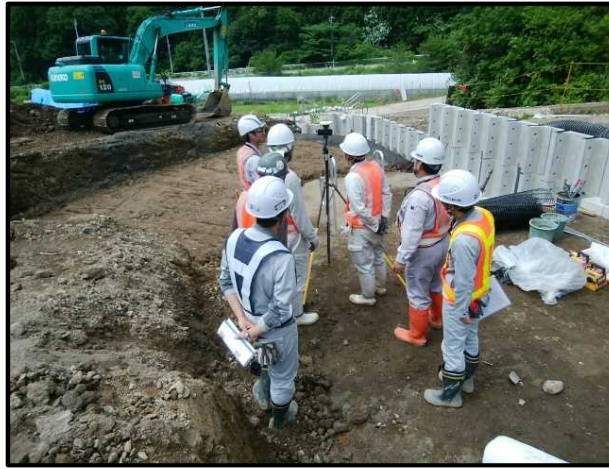
写真10: 施工手順説明 (現場)

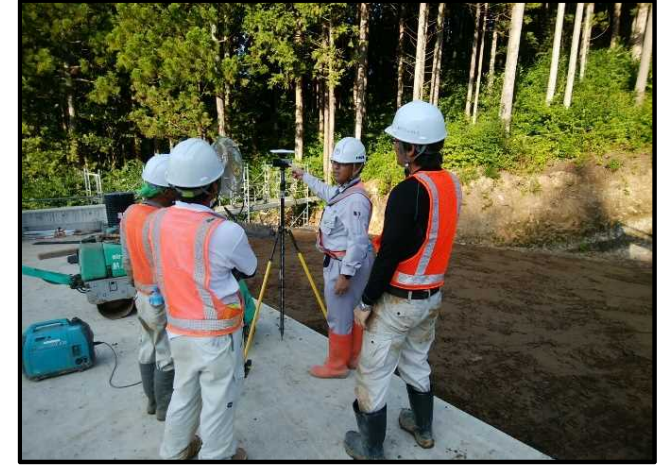
写真11: 施工手順説明 (現場)
