老朽化したのり面の補修補強技術とその適用例

日特建設株式会社 技術本部 技術開発第一部課長 窪塚 大輔

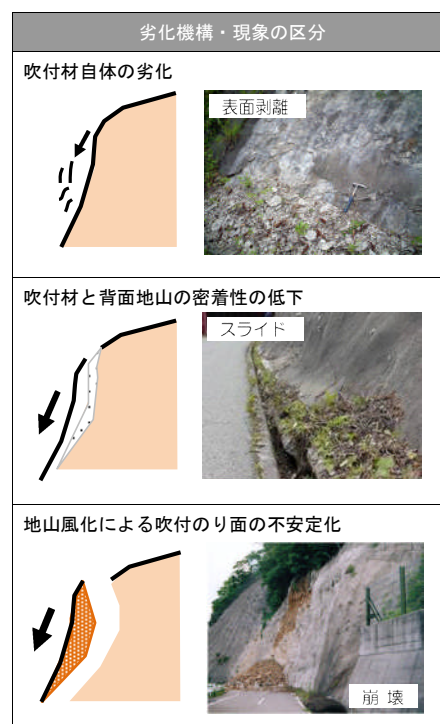
図-1 吹付のり面の劣化機構・現象区

区分は、図-1に示すように、大きく3つのパターンに整理できる。

(1) 吹付材自体の劣化

施工時に生じた初期欠陥や施工後の乾燥収縮、また凍結融解などにより、吹付の性能が低下するものである。

(2) 吹付材と背面地山の密着性の低下

地山からの湧水や雨水などの表面からの侵入水などにより、地山表層部で風化が生じるものである。発生する現象としては、密着性の低下に伴う吹付材自体の滑動（スライド）、雨水や湧水により地山が浸食されることによる、吹付材背面の空洞化などが挙げられる。

(3) 地山風化による吹付のり面の不安定化

侵入水や湧水により吹付背面の地山の風化が著しく進行し、地山の性状に応じて設計されていたのり面の安定勾配が確保できなくなり、不安定化が進行するものである。また、亀裂が卓越した岩盤のり面では、亀裂に沿った風化の進行・緩みにより、不安

定化が進行する場合もある。発生する現象としては、吹付背面からの土圧による開口ひび割れや、はらみ出し、崩壊などが挙げられる。

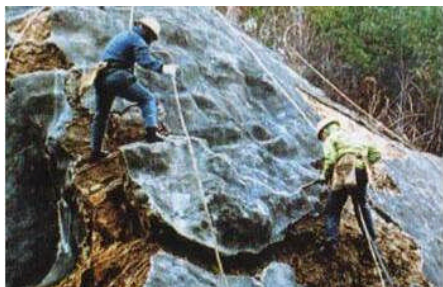
写真-2 吹付材のはつり取り状況（例）

従来、老朽化した吹付のり面の対策として採用されてきた方法は、劣化した吹付材をはつり取り、その後、新たに吹付を行う更新方法である。この方法を用いる場合、のり面が小規模で、のり面形状が1段であるケースでは、簡易な防護柵を設け、重機による吹付材のはつり取りや風化した地山部の整形を安全に速やかに行うことができる。これに対し、道路のり面のように、大規模で、のり面形状が複数段に及ぶようなケースでは、重機による施工範囲が限定され、人力作業に頼る施工範囲が大きくなる。そのような場合、作業者の安全確保が重要となるのはもとより、はつり取り殻を通行車線へ飛散させないための大規模な仮設防護柵が必要となり、また、はつり取り殻が産業廃棄物として多量に発生するといった問題が生じる（写真-2）。

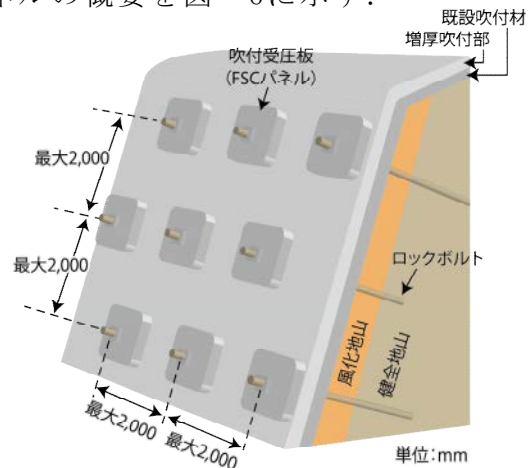
図-5 FSCパネル工法の全体概要

そこで、開発したのが吹付受圧板工法「FSCパネル」（以下、FSCパネル工法）である。ニューレスプ工法と同様に老朽化した吹付のり面の吹付材をはつり取ることなく、繊維補強モルタル吹付により吹付材表面の被覆・増厚を図り、それと同時にRC構造の吹付受圧板（以下、FSCパネル）を複数構築してのり面工の剛性を高め、ロックボルト工を組み合わせでのり面を補強する工法である。本工法の概要を図-5、FSCパネルの概要を図-6に示す。

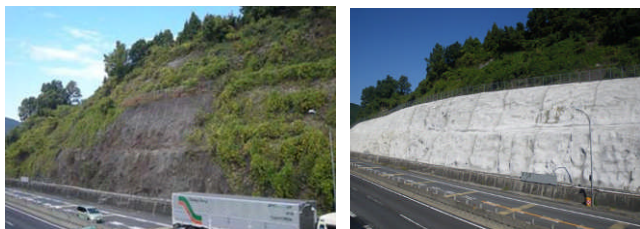
写真-4 着手前および施工後

国道沿線における老朽化した吹付のり面に対して、ニューレスプ工法の対策パターン③を適用した事例を写真-4に示す。

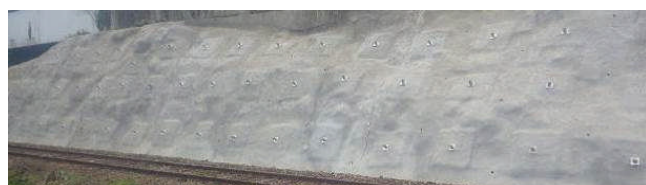
写真-5 施工後

鉄道沿線における老朽化した吹付のり面と張コンクリート工で被覆された切土のり

面の対策にFSCパネル工法を適用した。施工後の現場状況を写真-5に示す。
