【施設効果事例】 いし たき さわ 石滝沢砂防堰堤(山形県西置賜郡小国町) やまがた にしおきたま おぐに

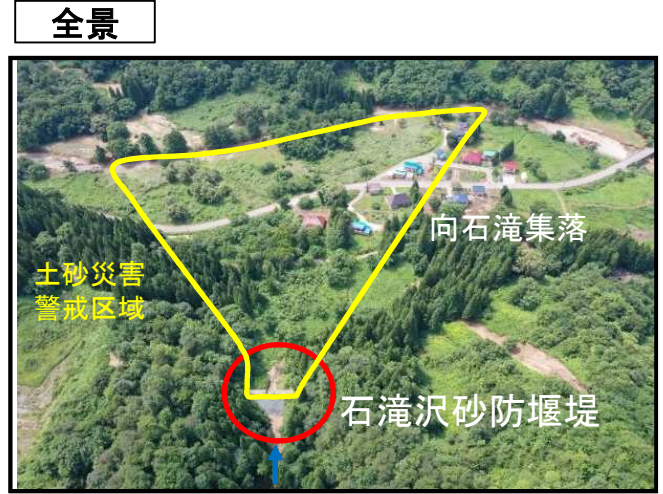
災害発生日：令和4年8月3日  
 降雨状況：連続雨量 549mm (8月3日7時～4日8時)  
 時間最大雨量 68mm (8月3日17時～18時)  
 ※三体山雨量観測所  
やまがた にしおきたま おぐに いしたき  
 発生箇所：山形県西置賜郡小国町石滝  
 崩壊状況：土石流捕捉量 約1,260m<sup>3</sup>  
 状況：8月3日から4日にかけての大雨により土石流が発生したが、飯豊山系砂防事務所による砂防堰堤が整備されており土砂を捕捉。  
 下流地区への被害を未然に防止し効果を発揮した。

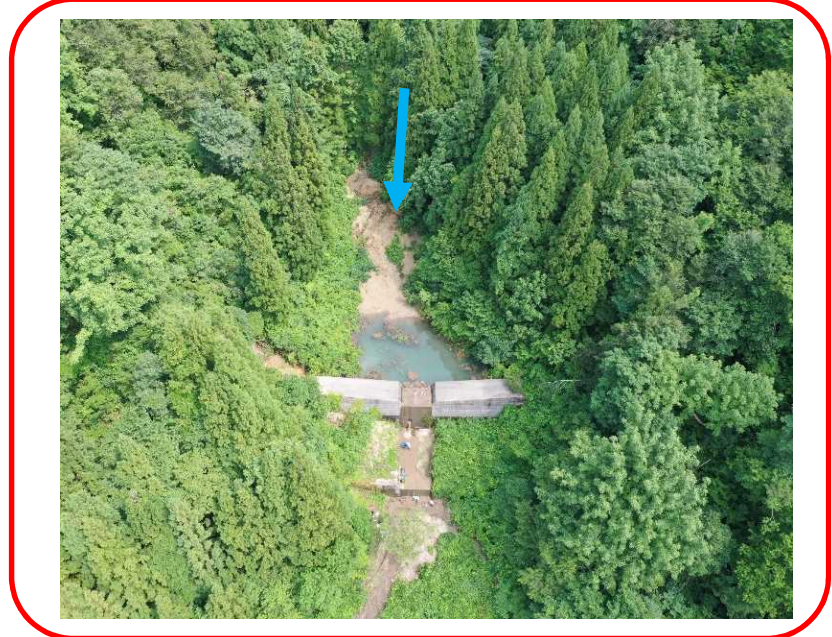
土石流発生直後 (R4.8.10)
