【施設効果事例】 こ ごくら さわ かりゅう 小小倉沢下流砂防堰堤(山形県西置賜郡小国町) やまがた にしおきたま おぐに

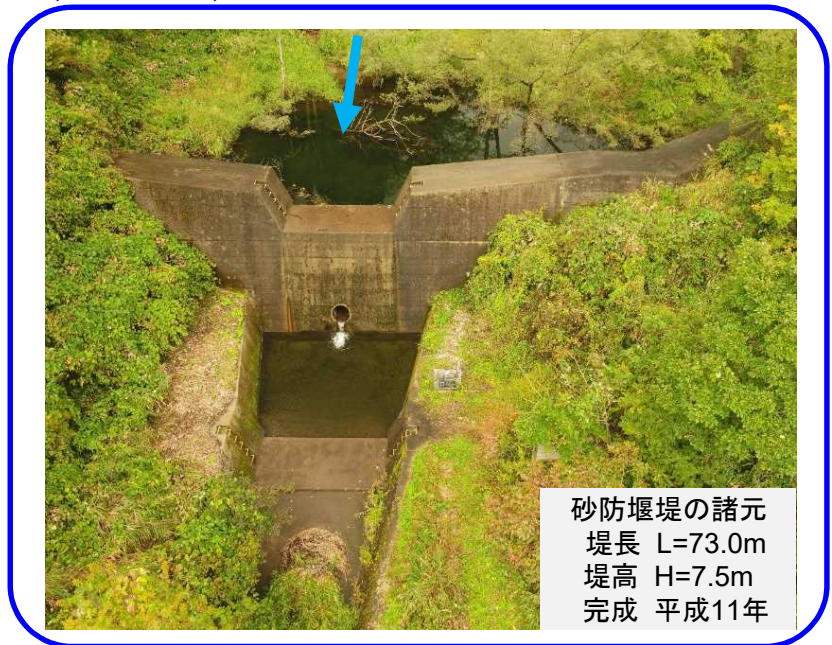
土石流発生前 (R3.10.26)

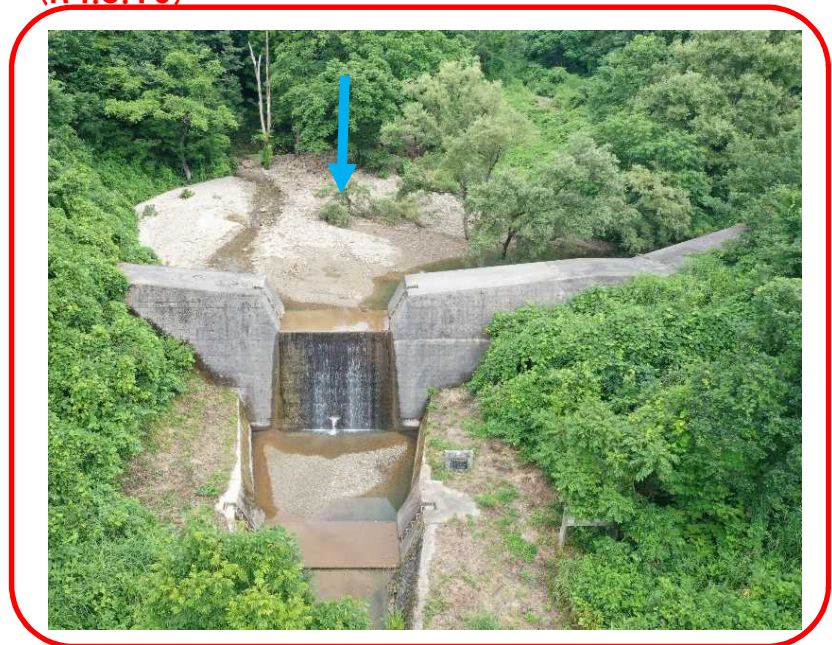
災害発生日：令和4年8月3日
 降雨状況：連続雨量 549mm (8月3日7時～4日8時)
 時間最大雨量 68mm (8月3日17時～18時)
 ※三体山雨量観測所
やまがた にしおきたま おぐに いしたき
 発生箇所：山形県西置賜郡小国町石滝
 崩壊状況：土石流捕捉量 約300m³
 状況：8月3日から4日にかけての大雨により土石流が発生したが、飯豊山系砂防事務所による砂防堰堤が整備されており土石を捕捉。下流地区への被害を未然に防止し効果を発揮した。

土石流発生直後 (R4.8.10)
