【施設効果事例】明沢川第3号砂防堰堤(山形県西置賜郡小国町明沢)

災害発生日: 令和4年8月3日(調査中)

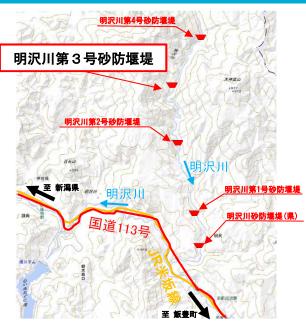
土石流発生前 (R3.6.3)

砂防堰堤の諸元 堤長 L=55.0m 堤高 H=19.0m 完成 平成10年 - 8 -

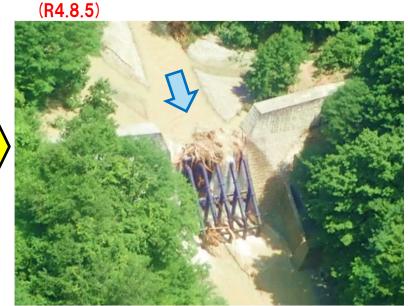
土石流発生直後

|崩壊状況 : 土石流捕捉量 約5万m3(調査中)

状 況 : 8月3日から4日にかけての大雨により土石流が

発生したが、飯豊山系砂防事務所による砂防堰堤が整備されており土砂及び流木を捕捉。 下流地区にある国道113号・JR米坂線等の重要

交通網への被害を未然に防止し効果を発揮し

た。
