## 小水力発電による発電状況報告 砂防堰堤を活用した新たな試み

### 砂防堰堤を活用した小水力発電とは？ 樋ノ沢第1号砂防堰堤での取り組み

# 1年間のモニタリング観測を通して！ 滝用水車式発電の現状と課題

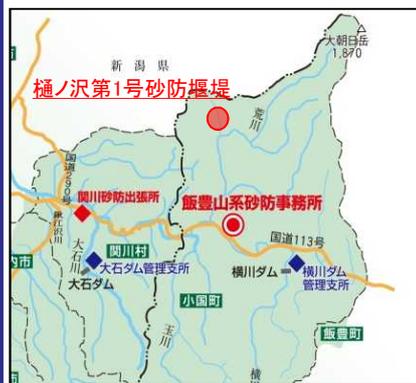
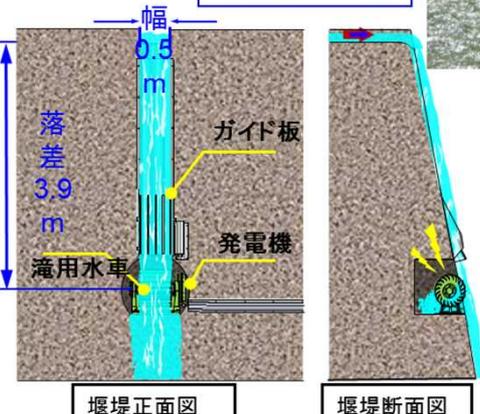
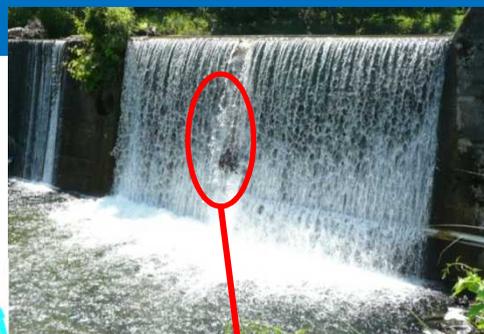
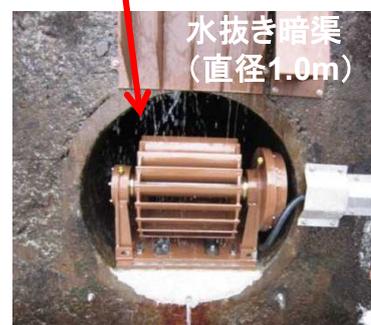
設置イメージ図

砂防堰堤から流れ落ちる水を、滝用水車に当てることで水車を回転させ発電を行っています。現在、発電した電力を流域監視用カメラ等の防災情報機器への電力供給手段として利用していけるよう、実用化を目指しています。

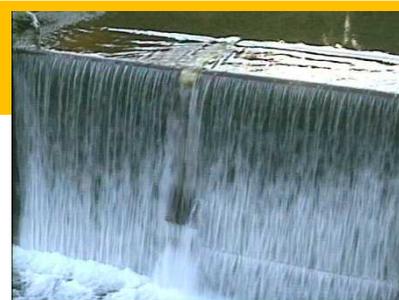
モニタリングカメラ撮影画像

発電を始めた昨年2月より現地にモニタリング機器を設置し、自動観測することで年間を通じての発電状況を調査してきました。砂防堰堤より流れる流水を直接利用するため、発電量は樋ノ沢川流域の状態に変化していくことが分かっています。

・発電量 ・現地画像 ・水位

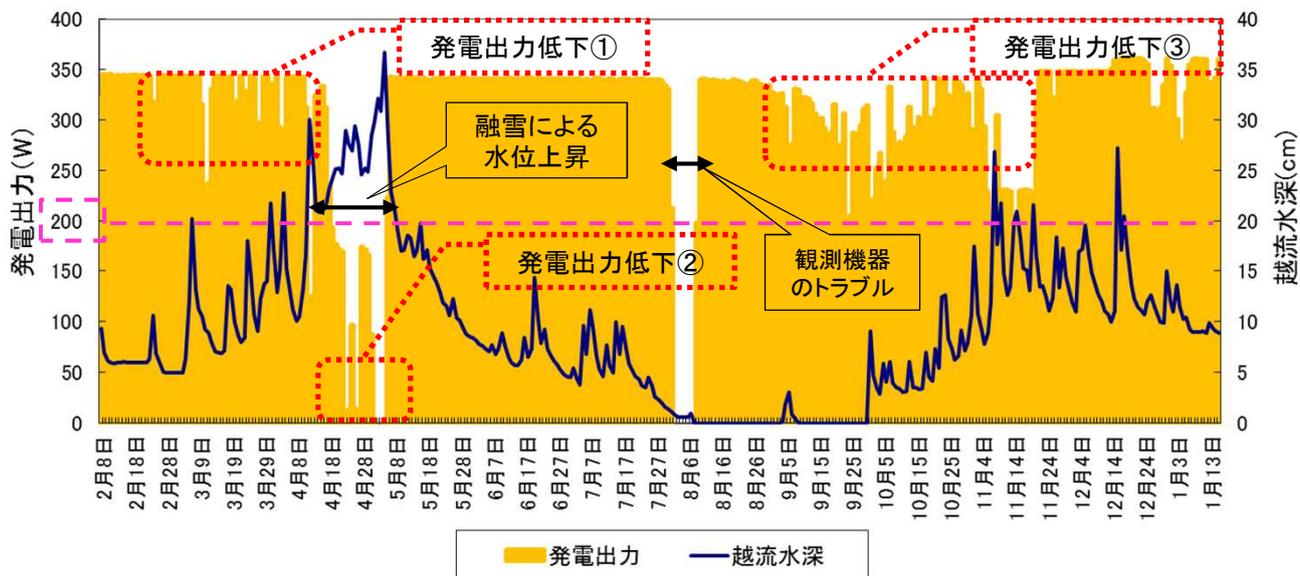
## 【発電量及び水位の推移】

防災情報機器の電源としては概ね200W程度の発電量が必要であり、1年間のモニタリングの結果必要な電気量は年間を通じて確保できていることが判りました。しかし、一方で発電が不安定になる期間があることも判っています。

発電量の低下原因としては、①雪や木の枝などの漂流物による流水の乱れ②流量の増加に伴う越流水の飛び越えが確認されています。また、夏～秋にかけてみられた発電出力低下③については詳細な原因を調査中ですが、ガイド板に苔の付着が確認されており、苔による越流水の乱れが発電に影響している可能性があります。モニタリングより確認された発電量の低下原因を元に、今後、取水方式の改良等を行い、滝用水車による砂防堰堤での小水力発電の実用化を進めていきます。

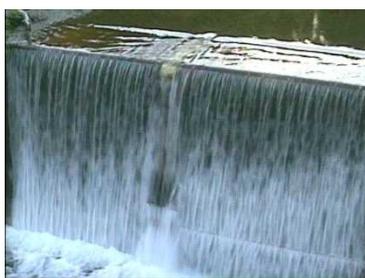
### 発電良好時

最大発電出力 350W

総発電量 約1,900KWh

(2012年2月8日～13年1月16日の344日)
