北陸地方整備局  
飯豊山系砂防事務所

## 砂防堰堤が土石流からの被害を防止しました ～令和4年8月3日からの大雨による施設効果事例（第2報）～

# 令和4年8月3日からの大雨による砂防堰堤の施設効果事例

# 【施設効果事例】 下鍬江沢砂防堰堤群(新潟県胎内市、岩船郡関川村)

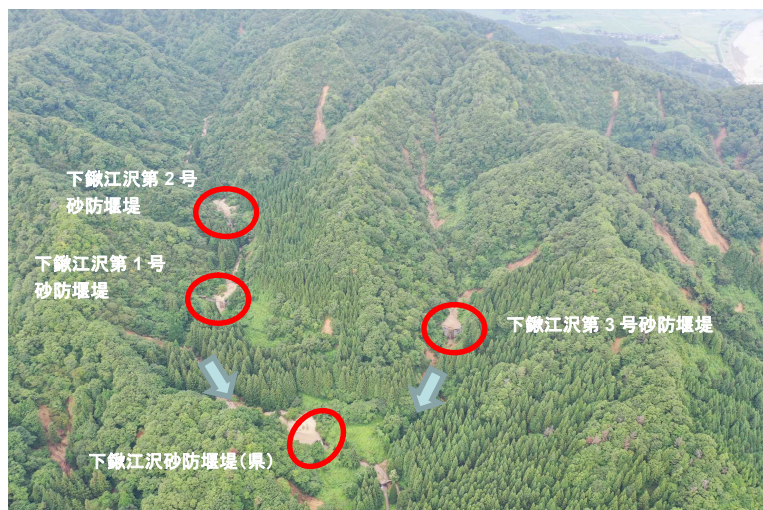
下鍬江沢砂防堰堤群（新潟県胎内市、岩船郡関川村）

令和4年8月3日から4日にかけて、飯豊山系砂防事務所管内では記録的な大雨を記録しました。各流域で土石流等が発生しましたが、砂防堰堤が土砂及び流木を捕捉し、下流への被害を未然に防止し効果を発揮しました。

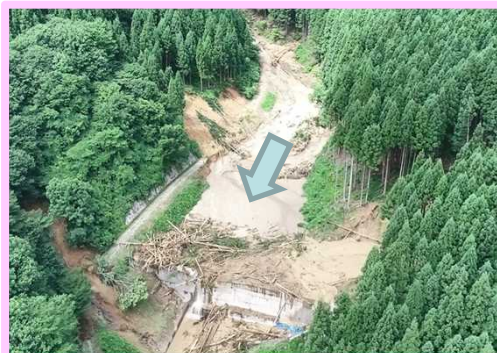
下土沢砂防堰堤  
約6,000m<sup>3</sup>の土砂を捕捉、保全対象に対する土石流からの被害を未然に防止。

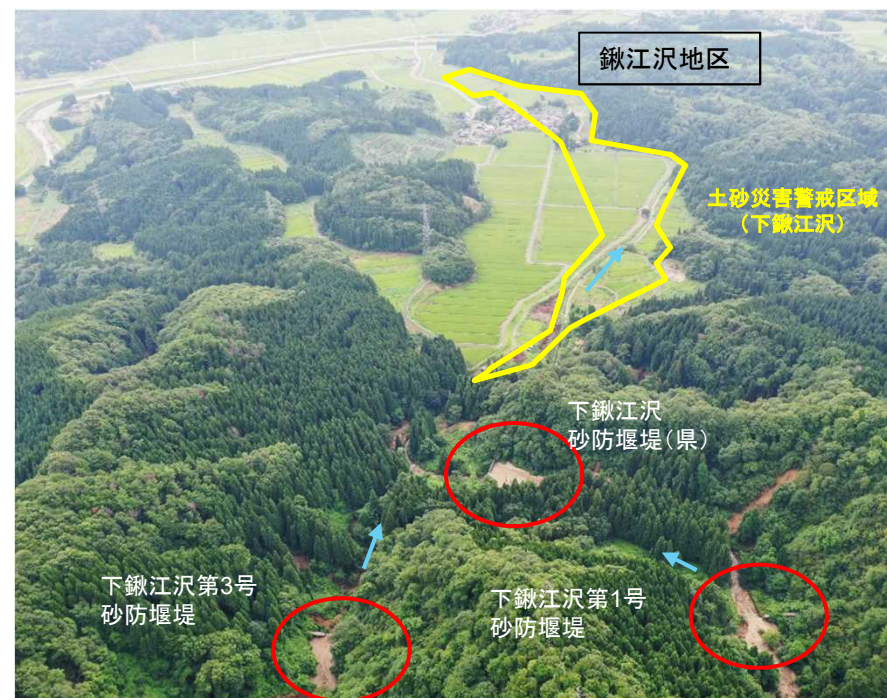
災害発生日：令和4年8月4日（調査中）  
 降雨状況：連続雨量562.0mm（8月3日1時～4日10時）  
 時間最大雨量 148mm（8月4日1時～2時）  
 ※下関雨量観測所  
 発生箇所：新潟県胎内市鍬江、岩船郡関川村鍬江沢  
 崩壊状況：土石流捕捉量 約10,300m<sup>3</sup>（調査中）  
 下鍬江沢第1号砂防堰堤：約3,600m<sup>3</sup>  
 下鍬江沢第3号砂防堰堤：約6,700m<sup>3</sup>  
 状況：8月3日から4日にかけての大雨により土石流が発生したが、飯豊山系砂防事務所による砂防堰堤が整備されており土砂及び流木を捕捉。下流の保全対象への被害を未然に防止し効果を発揮した。

令和4年8月3日から4日にかけて、総降水量562.0ミリ、1時間降水量148ミリを観測するなど、降雨量では昭和42年の羽越災害に匹敵する記録的な大雨となりました。

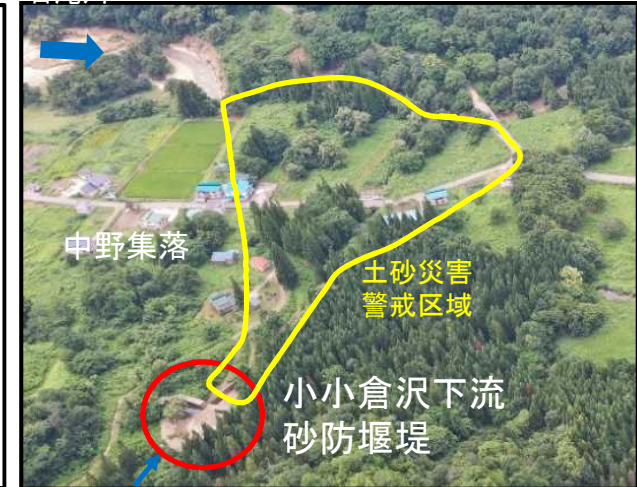
全景

災害発生日：令和4年8月3日  
 降雨状況：連続雨量 549mm (8月3日7時～4日8時)  
 時間最大雨量 68mm (8月3日17時～18時)  
 ※三体山雨量観測所  
 やまがた にしおきたま おぐに いしたき  
 発生箇所：山形県西置賜郡小国町石滝  
 崩壊状況：土石流捕捉量 約300m<sup>3</sup>  
 状況：8月3日から4日にかけての大雨により土石流が発生したが、飯豊山系砂防事務所による砂防堰堤が整備されており土石を捕捉。下流地区への被害を未然に防止し効果を発揮した。

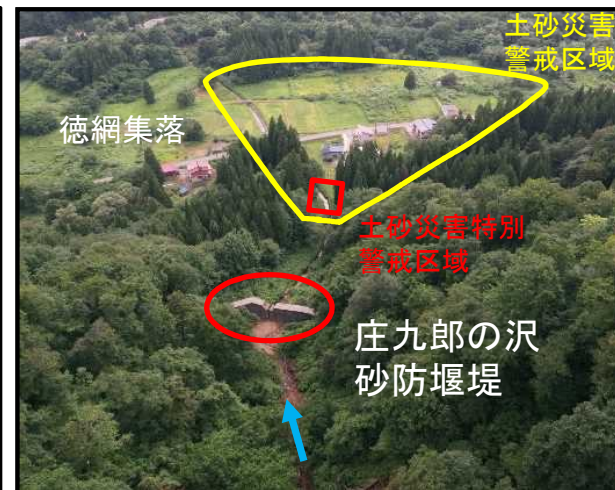
全景

災害発生日：令和4年8月3日  
 降雨状況：連続雨量 437mm(8月3日7時～4日8時)  
 時間最大雨量 55mm(8月3日15時～16時)  
 ※出戸雨量観測所  
 やまがた にしおきたま おぐに ごみさわ  
 発生箇所：山形県西置賜郡小国町五味沢  
 崩壊状況：土石流捕捉量 約2,100m<sup>3</sup>  
 状況：8月3日から4日にかけての大雨により土石流が発生したが、飯豊山系砂防事務所による砂防堰堤が整備されており土砂を捕捉。下流地区への被害を未然に防止し効果を発揮した。

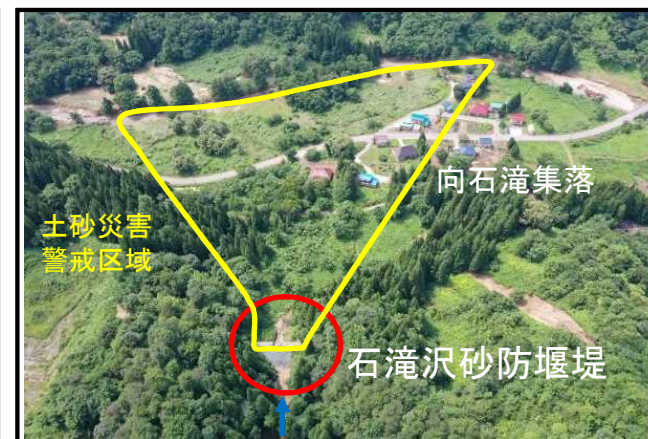
全景

災害発生日：令和4年8月3日  
 降雨状況：連続雨量 549mm (8月3日7時～4日8時)  
 時間最大雨量 68mm (8月3日17時～18時)  
 ※三体山雨量観測所  
 やまがた にしおきたま おぐに いしたき  
 発生箇所：山形県西置賜郡小国町石滝  
 崩壊状況：土石流捕捉量 約1,260m<sup>3</sup>  
 状況：8月3日から4日にかけての大雨により土石流が発生したが、飯豊山系砂防事務所による砂防堰堤が整備されており土砂を捕捉。  
 下流地区への被害を未然に防止し効果を発揮した。

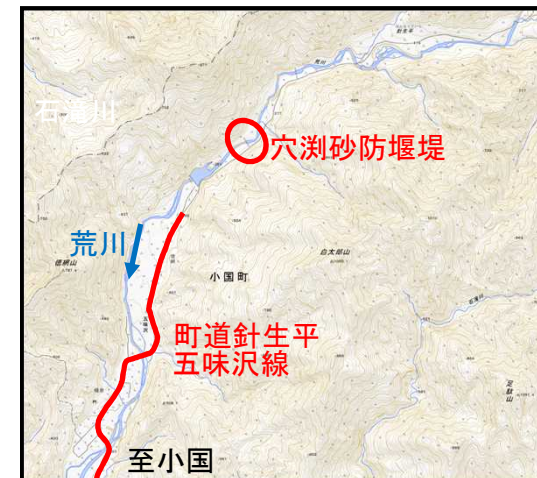
全景

災害発生日：令和4年8月3日  
 降雨状況：連続雨量 633mm (8月3日7時～4日8時)  
 時間最大雨量 98mm (8月3日18時～19時)  
 ※朝日雨量観測所 (8月3日23時～4日1時欠測)  
<sup>やまがた</sup> <sup>にしおきたま</sup> <sup>おぐに</sup> <sup>ごみさわ</sup>  
 発生箇所：山形県西置賜郡小国町五味沢  
 崩壊状況：流木捕捉量 約450m3  
 状況：8月3日から4日にかけての大雨により多量の流木が発生したが、飯豊山系砂防事務所が設置した流木対策施設により流木を補足した。また6月27日の大雨でも流木を補足するなど下流の保全対象である町道や集落への被害を未然に防止し効果を発揮した。

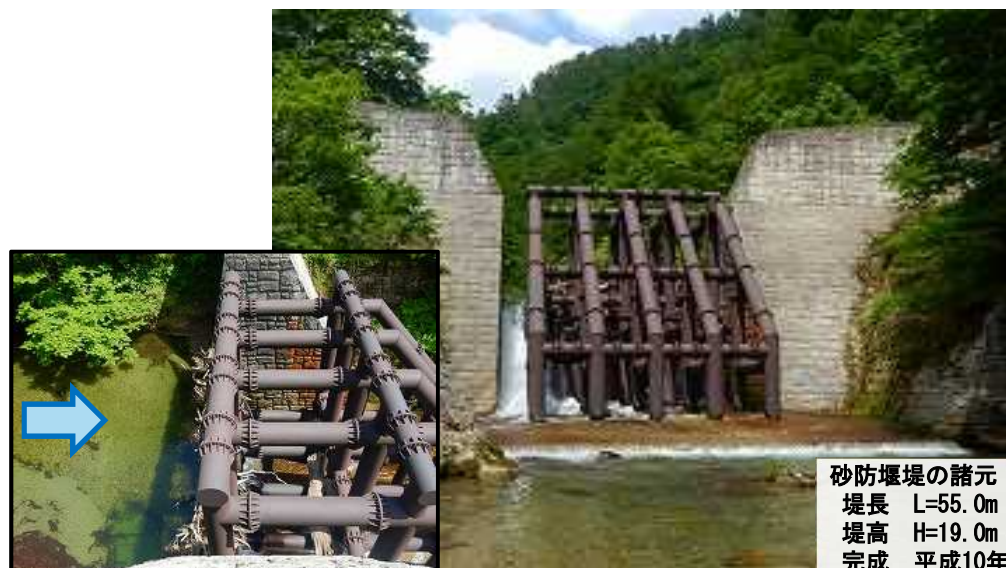
土石流発生前  
(R3.6.3)

砂防堰堤の諸元  
 堤長 L=55.0m  
 堤高 H=19.0m  
 完成 平成10年

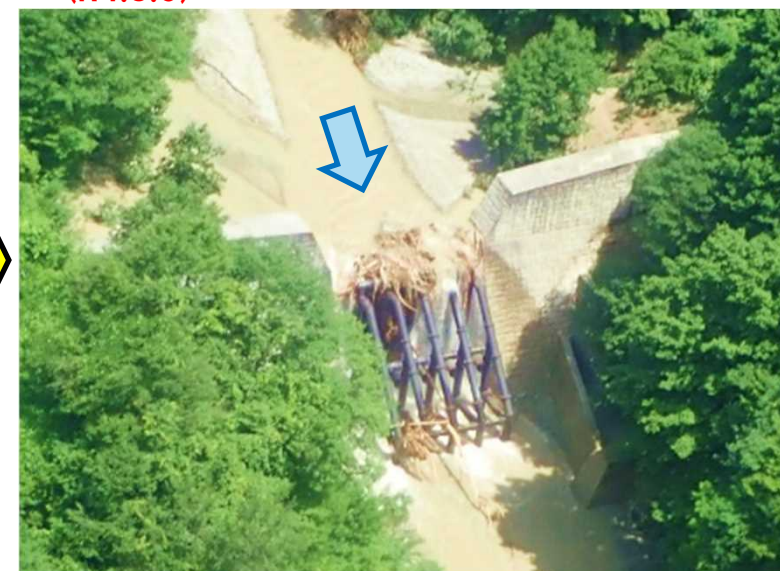
土石流発生直後  
(R4.8.5)

災害発生日： 令和4年8月3日(調査中)  
 降雨状況： 連続雨量 409mm(8月3日7時～4日9時)  
 時間最大雨量 71mm(8月3日12時～13時)  
 ※明沢川雨量観測所  
 にしおきたま おぐに みょうざわ  
 発生箇所： 山形県西置賜郡小国町明沢  
 崩壊状況： 土石流捕捉量 約5万m<sup>3</sup>(調査中)  
 状況： 8月3日から4日にかけての大雨により土石流が発生したが、飯豊山系砂防事務所による砂防堰堤が整備されており土砂及び流木を捕捉。下流地区にある国道113号・JR米坂線等の重要交通網への被害を未然に防止し効果を発揮した。
