公共急傾斜地崩壊対策事業 堂ヶ洞3工区工事における 安全対策及び地元コミュニケーションについて

株式会社 グリーン

第急傾13-2号 公共急傾斜地崩壊対策事業 堂ヶ洞3工区工事

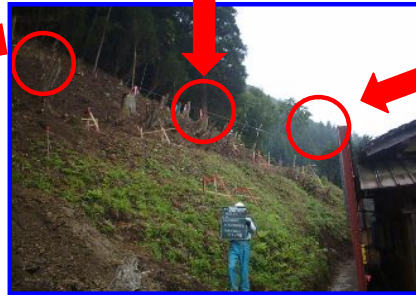
【仮設防護柵(B)】

仮設防護柵設置にあたり、設置箇所が住宅に接近しており掘削時には土圧などにより転倒、変位が考えられ住宅に接触する恐れがあった為、設置した防護柵には任意でワイヤーを利用したアンカーを取り防護柵の耐性を高めました。

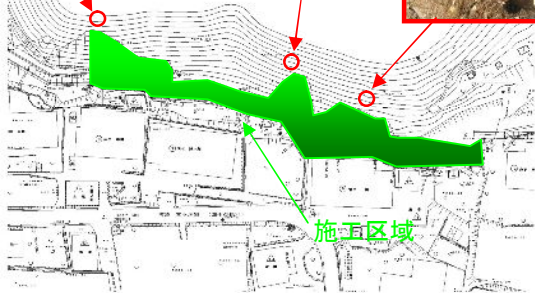
【地山変位測定表】

掘削開始時には、各ポイント(3箇所)に基準点を設け、週に1度(毎週月曜日)及び大雨など天候変更時には測定を行い、X、Y軸の座標のズレにより地山の状況を把握して土砂災害を未然に防げるように管理を行いました

*トランシット誤差を考慮して自社で作成した管理表にて記録・管理を行いました。

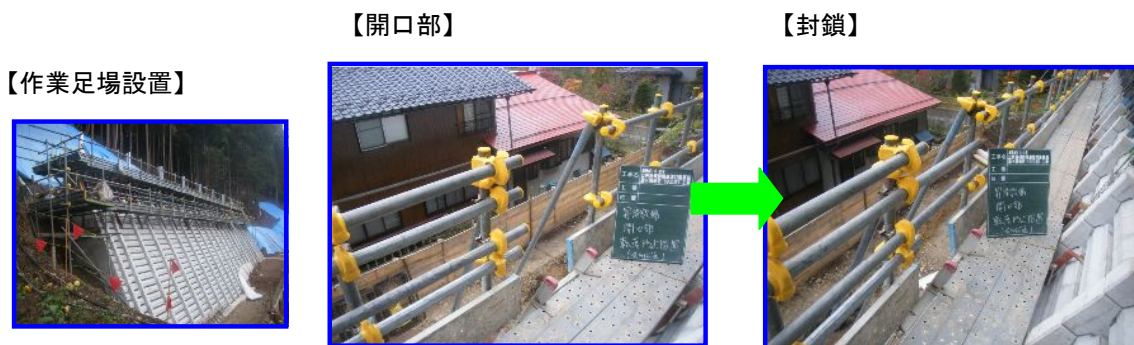
擁壁工施工時には足場を設置しての作業となるが昇降口にはどうしても開口部ができてしまう為、簡易で堅固に封鎖できるように検討を行いました。

*作業員からはトラロープ等での封鎖の案もでしたが強度に不安がある為、意見を出し合い単管をスライド式にして取付ける事としました。

*結果、作業足場の邪魔になる事もなくスムーズな開閉ができ堅固に封鎖する事ができ非常に有効的でした。

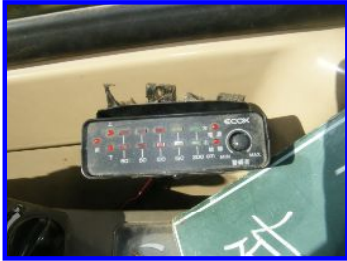
【取付機械 BH0.45m³】

仮設防護柵などにより狭い場所での作業となり、オペレーターの死角(後方)にある人や障害物をオペレーターに知らせ旋回時等の重機災害を防ぐ為、重機に超音波センサーを取付け重機災害を予防しました。

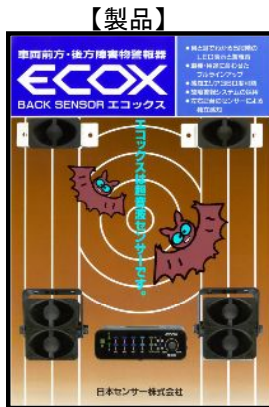
【取付機械 BH0.7m³】

* 初期使用時には戸惑う場面もありましたが、オペレーターを固定し、目視・合図と併用して使用する事により、後方の危険を感知し、有効に利用しました。
