より良い無人化施工への取り組み

蒲田建設(株) 白谷第6号砂防堰堤工事
(工期：平成19年9月12日～平成21年10月30日)

新技術登録と技術力の向上を目指して

小鍋谷第10号及び11号砂防堰堤工事における環境対策について

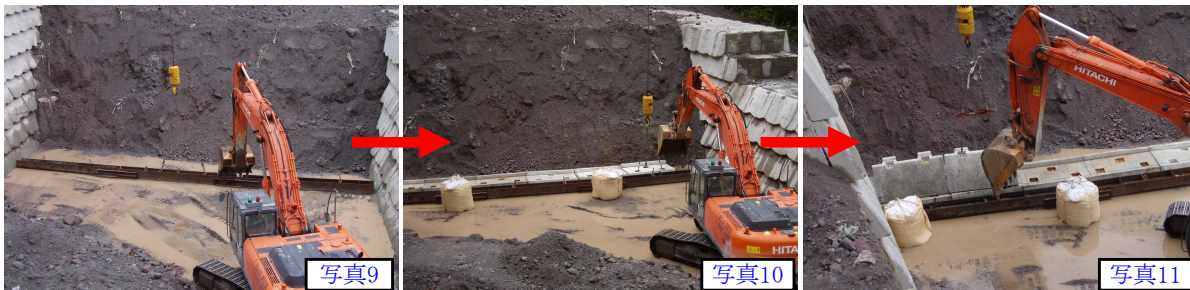
〔H形鋼据付〕

〔基礎ブロック据付〕

〔型枠ブロック据付〕

ブロック一段目（基礎部）での型枠ブロック据付については、無人化であるため丁張等の設置が出来ない。そこで、据付前面にH形鋼を据え付けることで型枠ブロック据付時の歪み防止となり、オペレータも施工位置がはっきり確認でき作業効率の向上に繋がった。

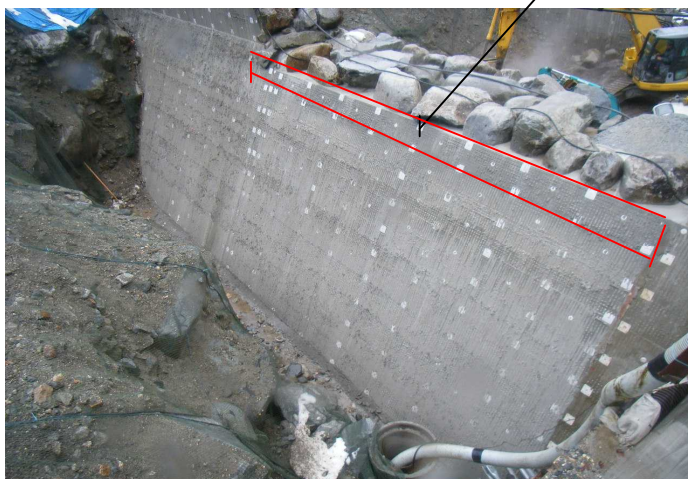
高強度コンクリートの使用箇所

床固工の水通し天端コンクリートの磨耗対策として、高強度コンクリートを使用してみました。

高強度コンクリートの使用については、今後、磨耗の変化等を比較検討し、これからの砂防堰堤等の施工に活用したいと思います。

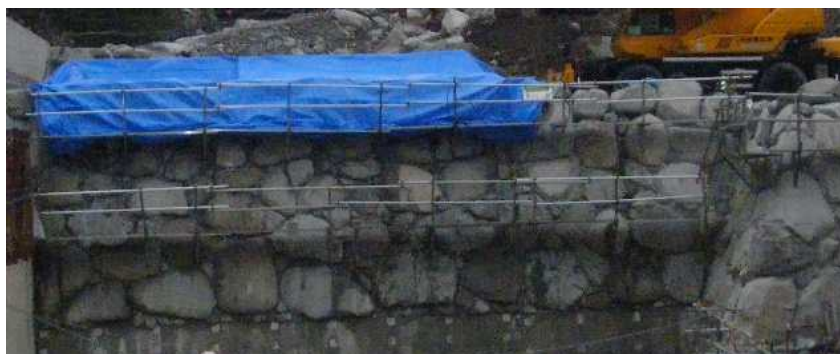
※巨石積み状況・・・本堤下流側より

★栃尾出張所より、新穂高溪流保全工の石積み工法という事で資料をいただきました。資料によると、コンクリートの目地部を見えなくする。又、目地部に小さい玉石等を入れるものとし、さらにコンクリートが見えないようにする。巨石積みの石に削孔し、アンカー鉄筋を挿入して巨石の脱落を防止する。但し、流失しても護岸として機能するコンクリート厚が確保でき、景観上も影響の少ない間詰石は、アンカー鉄筋を付けなくても可。と記述されていた為、当現場巨石積みにおいても作業員と色々試行錯誤しながら、上記写真の様に施工しました。

1. 巨石の選別については、風化してなく クラック等がないかを確認・採取した。
2. 巨石吊りについては、ワイヤーが外れたり 切断する恐れがあるので ワイヤーの点検を確実にし、大きさ・重量に合った径・長さのワイヤーを使用した。巨石の洗浄を行い、据付位置迄の移動はゆっくりと行った。
3. 据付けにおいては、巨石同士が3点以上接している事を確認し、2/3以上がコンクリート内に入るよう据え付けた。但し、この時 不安定な場合は、巨石背面を削孔しアンカー鉄筋（D16～D19mm）挿入し固定した。この作業を行う事により、コンクリート打設中（バイブレータ作業中）も巨石が動かず固定されていた。
4. コンクリート打設時、目地部に適当な玉石を入れ、コンクリートの露出部を極力見えない様に施工した。

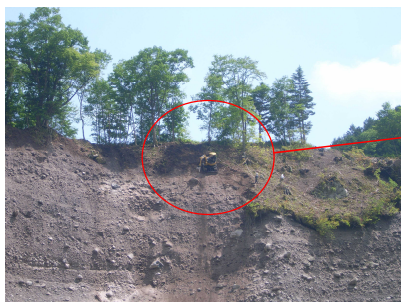
写真-1 全景

写真 1～3 は施工状況写真です。写真-3 のようにアタッチメントを付替えることで転石破碎等も可能となります。
