多くの観光客が訪れる新穂高における安全対策について

(株)高田組 右俣谷第2号床固工及び歩道橋上部補償工事
(工期：平成20年9月9日
～平成21年12月10日)
現場代理人 竹田 淳
監理技術者 竹田 淳

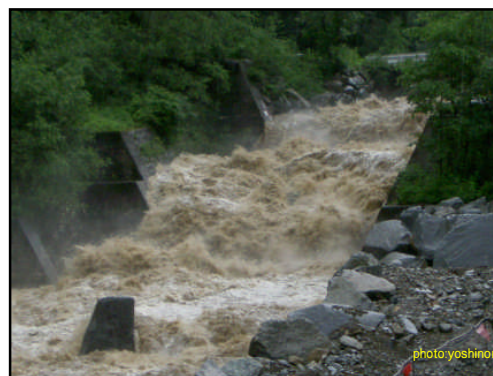
【異常出水時の右俣谷】

新穂高溪流保全事業とは、新穂高地区を流下している蒲田川および、その支流の右俣谷、左俣谷は川幅が狭いうえに、宿泊施設等が近接しているため土砂流出による被災の危険性が高い地区となっているので、地域の山岳景観、親水性等に配慮しつつ、土砂災害に対する安全性の確保を図る為川幅を広げ、異常な流出土砂をスムーズに下流に流下させるとともに、上流域の流出土砂の抑制を図る土砂災害防止施設（溪流保全工）の整備工事であります。

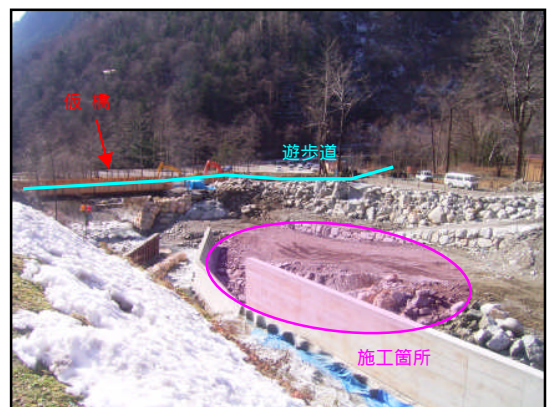
【施工中】

工事着手時は、工事現場内に新穂高ロープウェイ駐車場から乗場へのアクセスルートとなっている遊歩道が横断していた為、発注者と協議をして施工範囲外に仮橋を設置し遊歩道を迂回させ、工事エリアと観光客エリアの区別を明確にした。

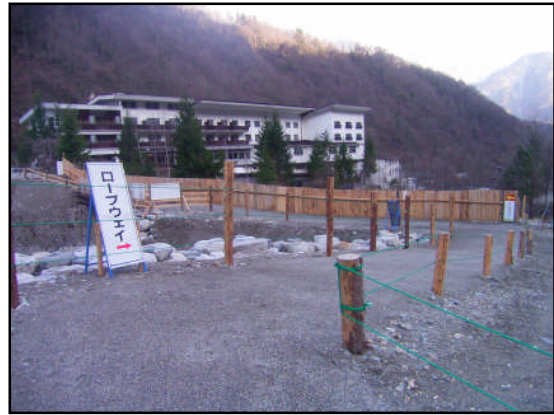
その際の、工事エリアと遊歩道を仕切る材料は、間伐材の丸太や皮板を使用し周辺環境に調和するものとした。

【遊歩道の状況】

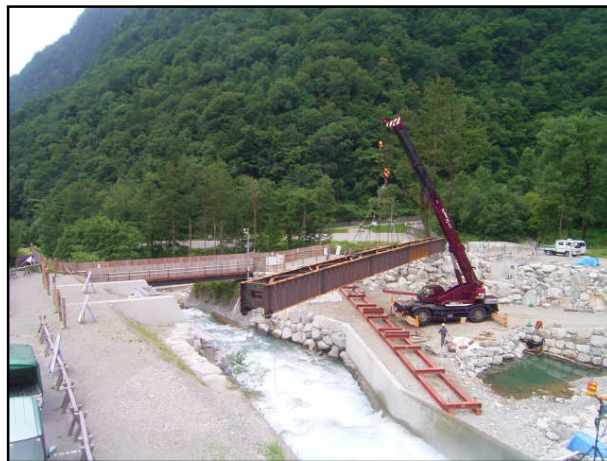
【桁の架設状況】

歩道橋架設時のクレーンヤードは、当初冬季間の観光客が少ない時期に新穂高ロープウェイ乗場の駐車場を借地する事を予定していましたが、諸事情により夏場の多客期に歩道橋を架設することと変更になった為、観光客の立入らない河川内に盛土等を行いクレーンヤードとして架設作業を行った。

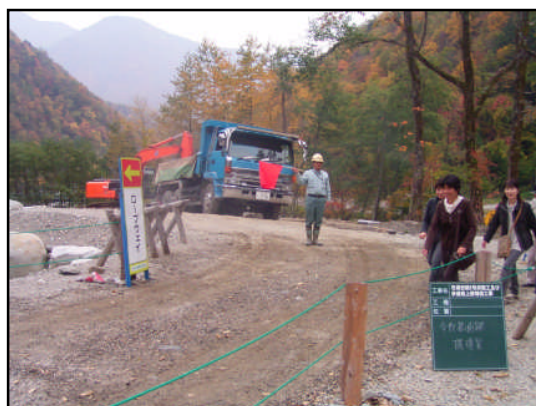
【歩行者誘導員】

極力観光客と、工事用重機・車両が面しないよう作業を行ってきたが、どうしても対処できない時には、現場内に歩行者誘導員を配置し作業を行った。

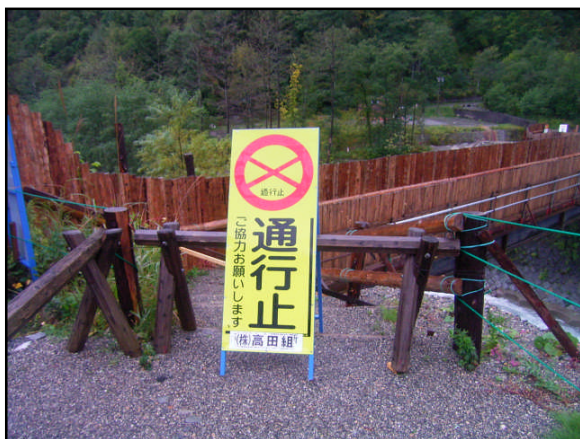
【仮橋の通行止め】

台風等の異常気象時には、周辺観光施設と連携をとり仮橋通行止めの処置をとり、万が一に備えた。

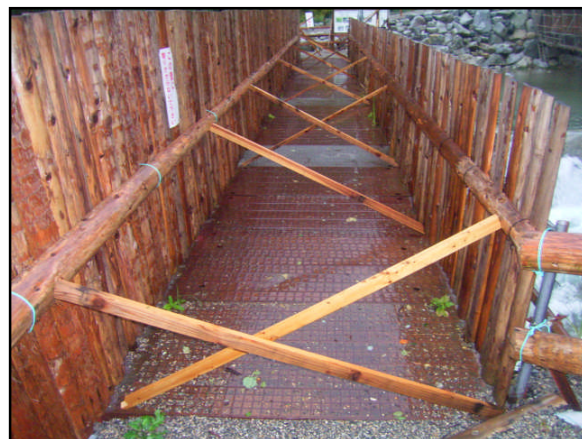
【仮橋の強風対策】
