小鍋谷第9号砂防堰堤工事における安全対策について

(有)和仁建設 小鍋谷第9号砂防堰堤工事
 (工期：平成21年5月11日～平成21年11月6日)
 現場代理人 川上 誠
 主任技術者 瀧本 宗一

小鍋谷第9号砂防堰堤構造図

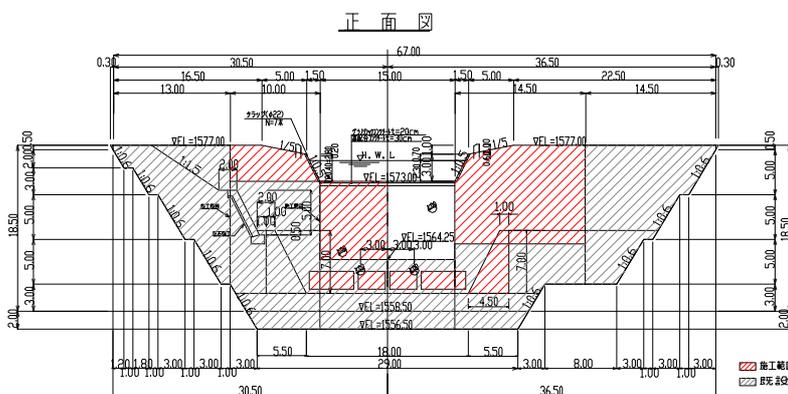
堰堤工

コンクリート 1,235m³
 残存型枠 630m²
 暗渠 9m
 足掛金具 2箇所

間詰擁壁工

コンクリート 383m³
 残存型枠 318m²
 水抜きパイプ 51m
 目地材 26m²

護床工

コンクリート 229m³
 型枠 1式
 鉄筋 1.1t
 巨石据付 130m²

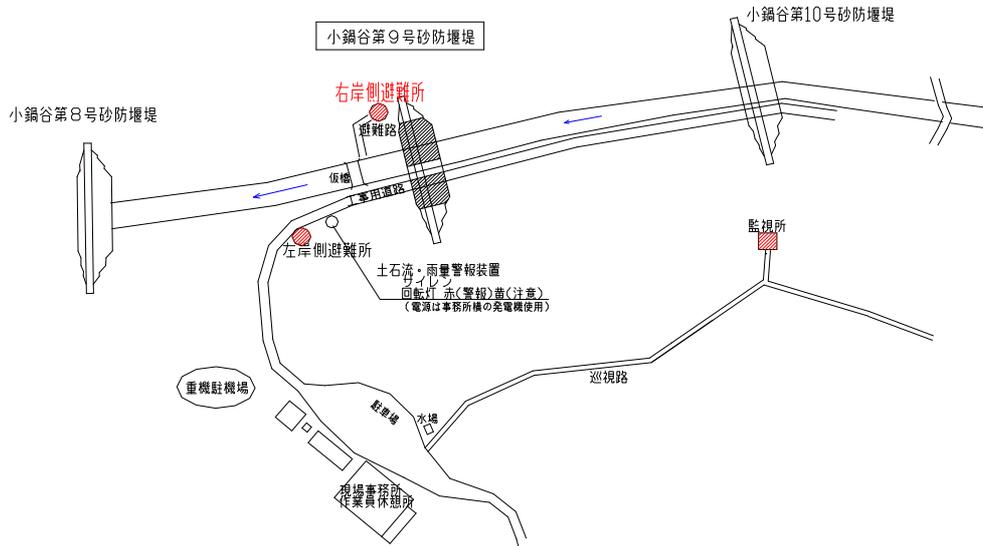
右岸側施工時において土石流が発生した場合、避難経路の安全性及び所要時間の関係上、そのまま右岸下流側へ避難する経路としましたが、この場所は土石流が収まるまで孤立する状態となり、雨が降り続き孤立時間が長時間となった場合の体力の低下が懸念されました。

左岸側避難の場合、現場事務所に待機か林道を通り下山可能

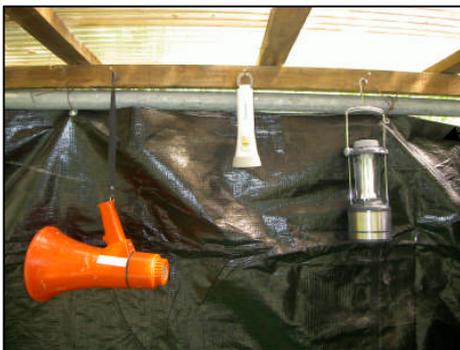
照明・拡声器

照明器具・拡声器の常備

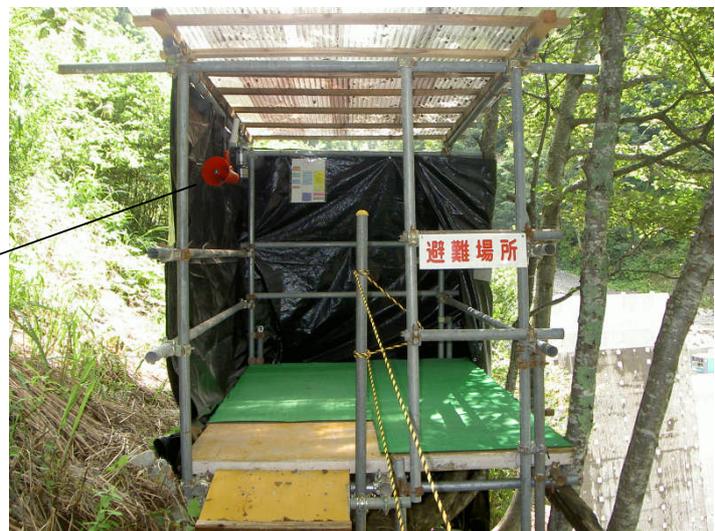
避難場所

簡易小屋の設置

屋根・シートの設置

座れる様、芝マットを敷設

結果としまして、実際に土石流の発生がなく、この避難所を使うことはありませんでしたが、今後土石流対策としまして、避難訓練及び土石流センサー・監視員の充実は勿論、こういった所にもっと配慮し、次の機会には最小限の飲料水と携帯食料等も検討したいと思います。

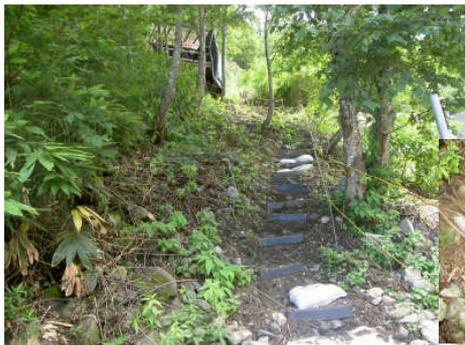
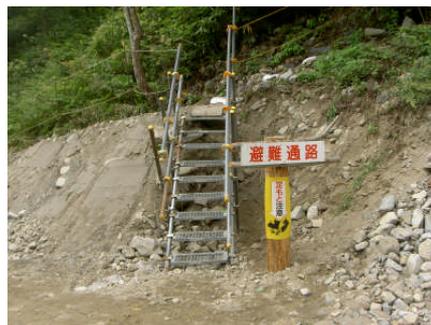
避難路の整備

避難路（昇降設備）についても整備

プラスチック階段(既製品)使用

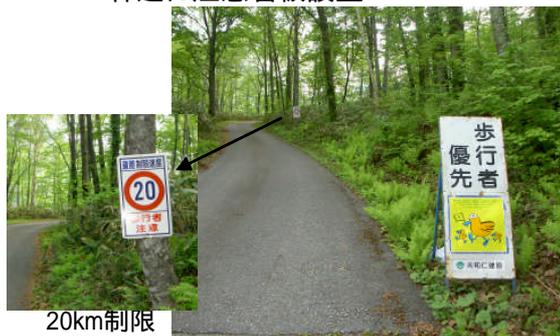
20km制限

林道に注意看板設置

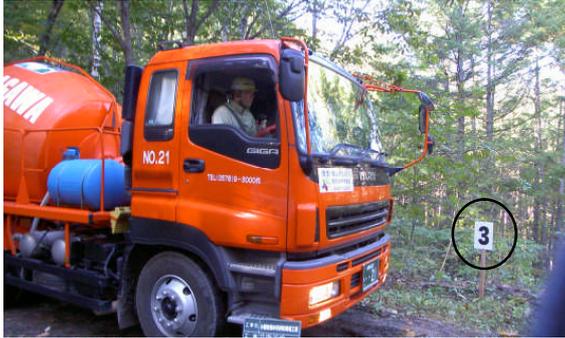
車両はち合わせ防止

無線により3番退避場に待機(7番まで設置)

全生コン車に無線が装備しているため、出会い頭の事故はなく退避場でのすれ違いができ時間のロスは無かった。また、歩行者等の情報を共有することができスムーズな運行ができた。

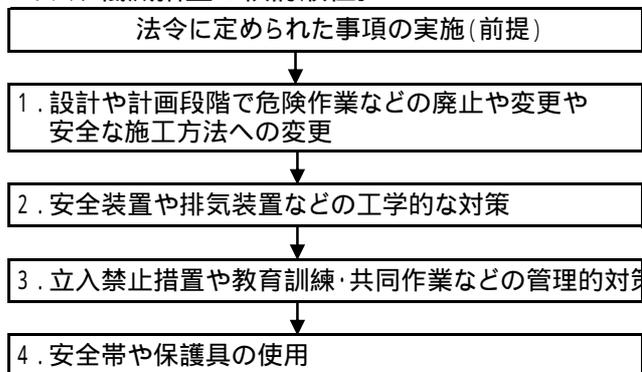
『リスク低減措置の検討順位』

1～3の措置を検討しないで、いきなり保護具という対策はダメ

ステップ2（リスク低減措置）を作業員全員で検討
