# 資材運搬路を使用するにあたっての安全対策について

岩坪谷第5号砂防堰堤工事

坂本土木株式会社

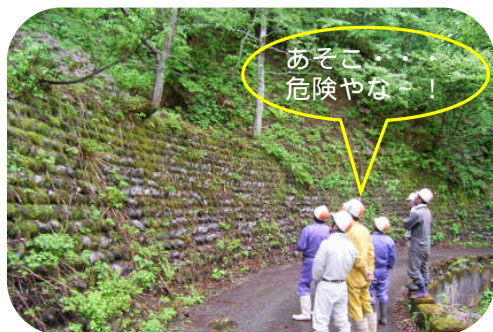
工事着手前の総点検実施状況

・工事着手時、工事に従事する作業員と資材運搬路の総点検を行う事により、危険箇所をみんなで認識する事が出来ました。また、その危険箇所に対する安全対策の必要性についても理解を深める事が出来たと思います

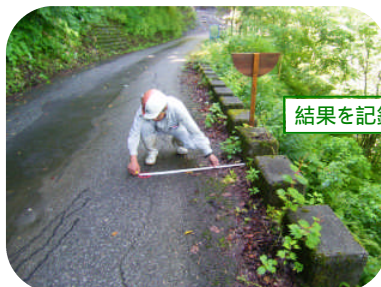
日常点検状況

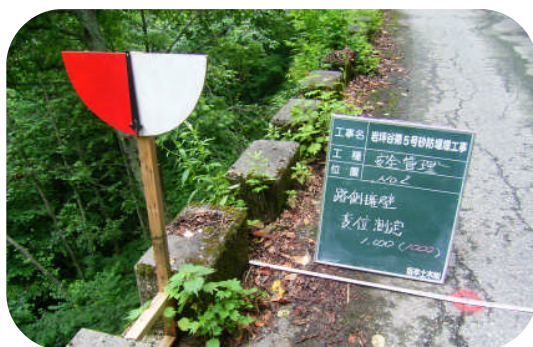
路側簡易変位計設置状況

・一部、路側が不安定な箇所については、日常の道路点検により変位を観測するとともに簡易変位計を設置する事により、通行者が目視により路側の変位を簡単に確認 → 安全な通行を確保する事が出来ました。

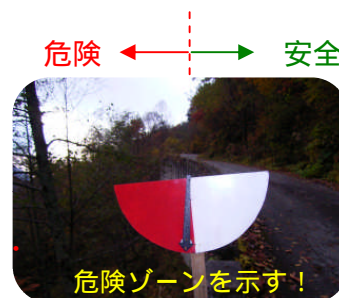
路側が変位すると・・・

【その効果】  
 路側の変位が誰にでも一目でわかる！

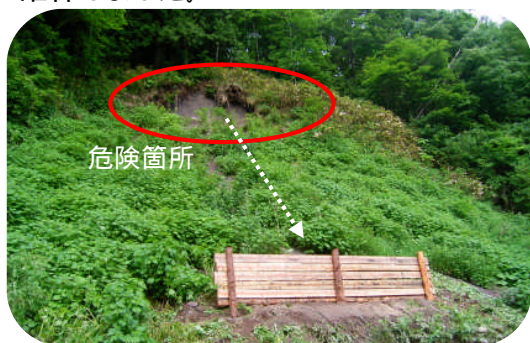
落石防護柵設置状況

・落石の危険性がある箇所については、下記の落石防護対策を行い通行車両の安全を確保しました。

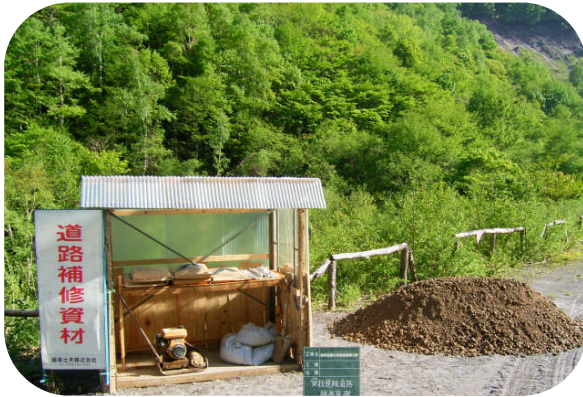
道路補修資材置き場 設置状況

・工事用道路の通行(特に大型車)による道路損傷に備え、補修資材を常備するとともに、工事用車両が安全に通行出来るように道路の整備等を実施しました。

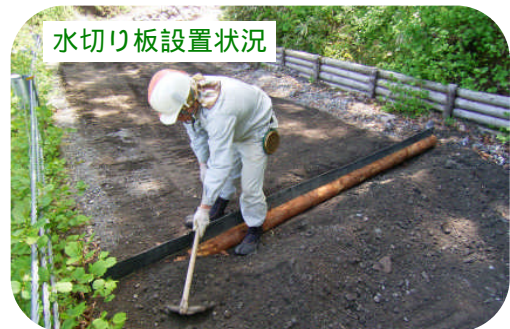
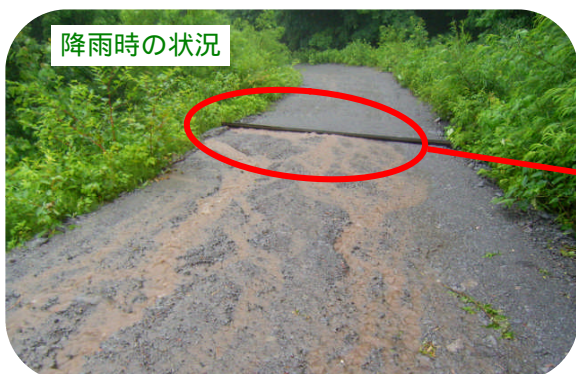
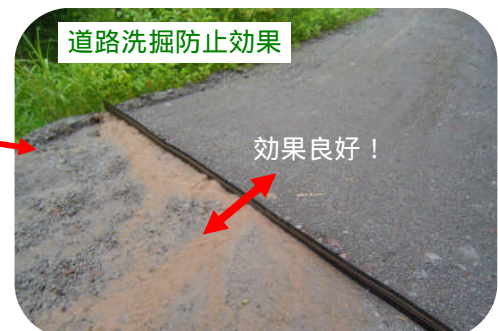
・未舗装区間については水切り板を設置する事により、雨水を既設素堀側溝に導き路面の洗掘を低減させ、工事関係車両が安全に走行出来るようにしました。

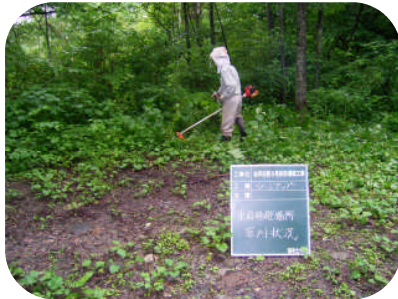
草刈り整備実施状況

- ・資材運搬路は幅員が狭く退避場所も限られているため、退避場の整備(草刈り・整地及び番号看板の設置)を行う事により、無理なすれ違いによる転落等の事故を防止しました。

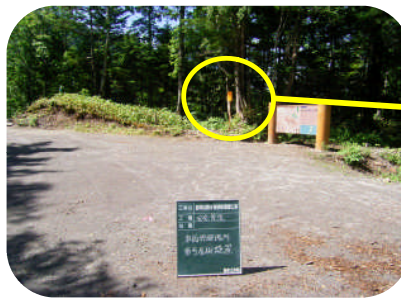
番号看板設置状況

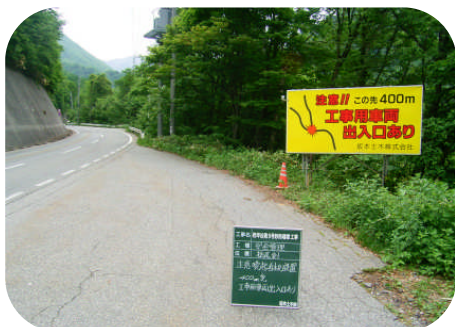
一般車に対する注意喚起看板  
(幅3.6m×高さ1.8m)

- ・一般道から資材運搬道路の出入り口は、カーブで見通しが悪いため大型看板設置による注意喚起の他、車両の通行量が多い場合には交通誘導員の配置を行い、一般車との交通事故を防止しました。

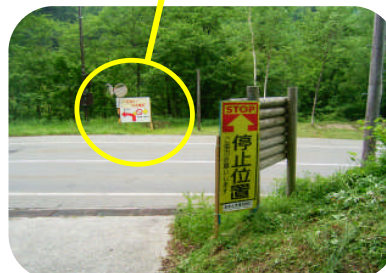
工事関係者に対する注意喚起看板

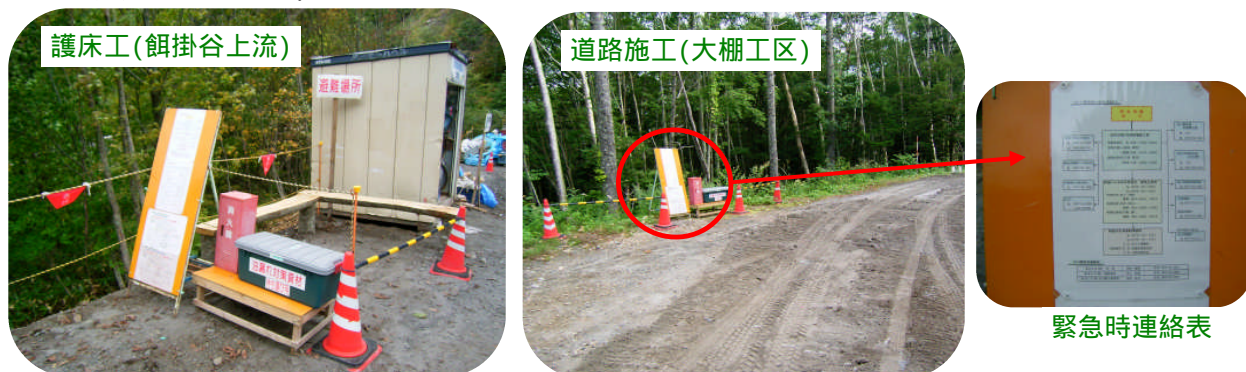
- ・広範囲に点在・移動する施工の中で、現場状況に即した安全管理項目の表示を行い、移動可能な看板を作成する事により、『緊急事態発生時』に迅速な対応が出来るように工夫を行いました。
