左俣谷下流砂防堰堤工事における安全対策について

辻建設(株) 左俣谷下流砂防堰堤工事
(工期:平成21年8月25日～平成22年3月30日)

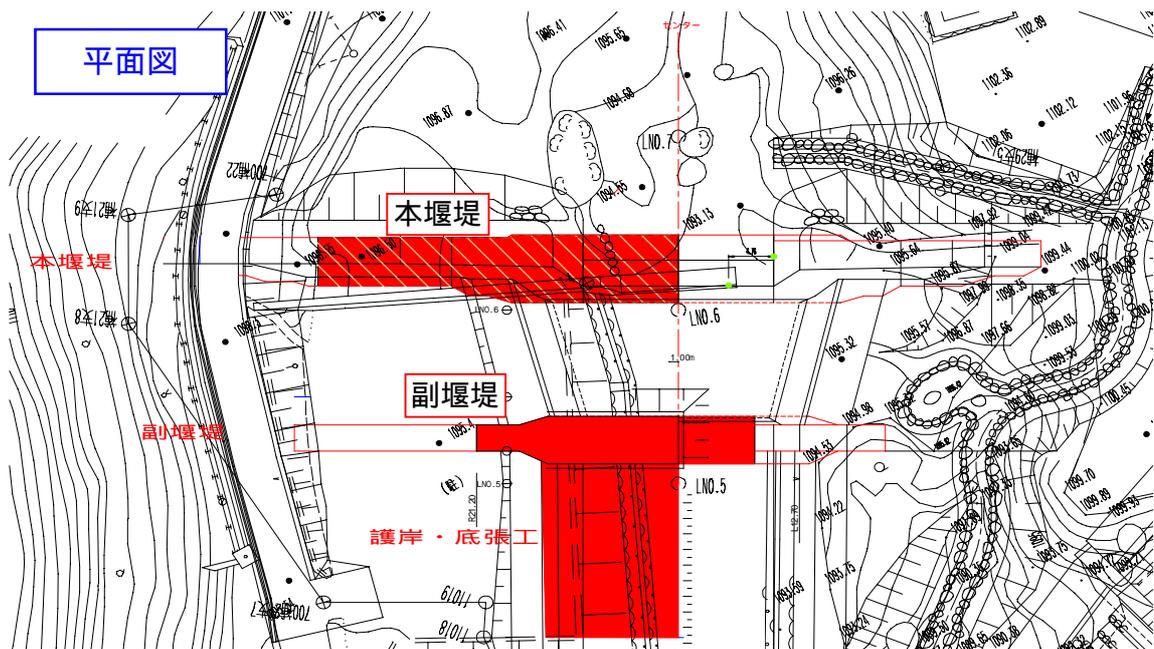
2. 工事概要

掘削工 6,400m ³	流路護岸工	仮設工
埋戻工 1,730m ³	・巨石積護岸 20m	・砂防仮締切工 1式
残土処理工 1式	・底張り工 200m ²	・水替工 1式
コンクリート堰堤本体工 1式	構造物取壊工 504m ³	・除雪工 1式
コンクリート副堰堤工 1式

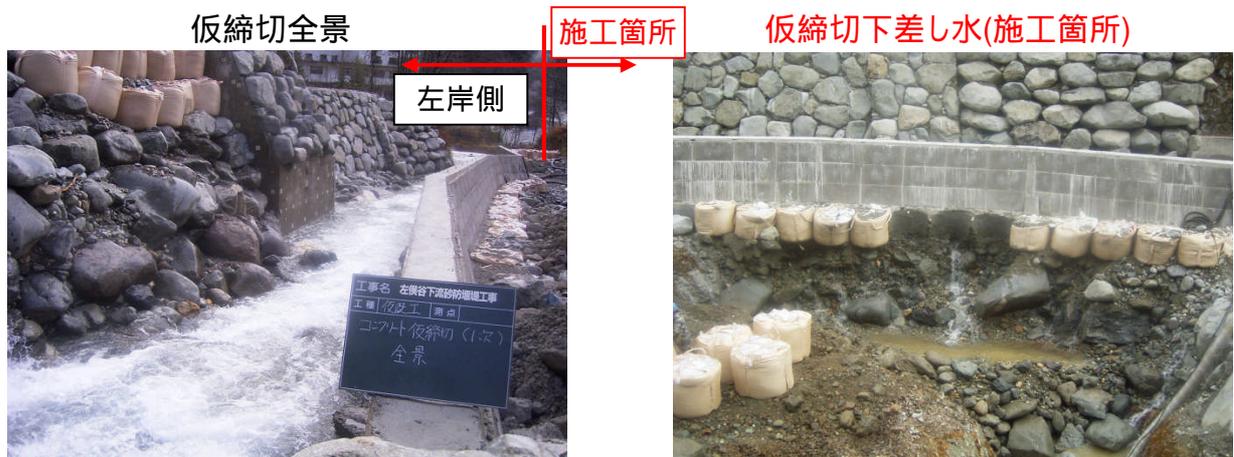
仮締切は対象流量をクリア出来るラインに築造するが、堰堤部の掘削において、コンクリート仮締切と掘削の切出し位置とにほとんど余裕がなく、また仮締切下近辺の土質は、前回左岸側施工の掘削時に一部解れていると思われ、掘削開始時からの差水がこれ以上増すようなことになると、掘削法面の崩落に伴い、コンクリート締切下土砂の流出までもが懸念されました。

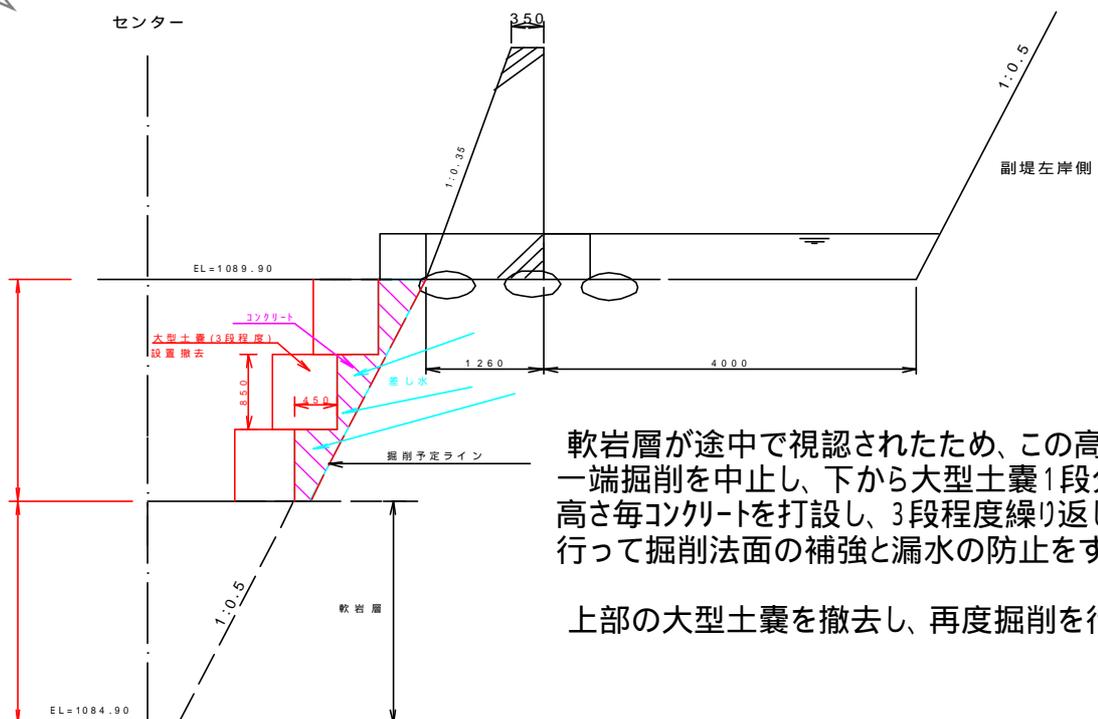
掘削法面補強 断面図

軟岩層が途中で視認されたため、この高さで一端掘削を中止し、下から大型土嚢1段分の高さ毎コンクリートを打設し、3段程度繰り返して掘削法面の補強と漏水の防止をする。

上部の大型土嚢を撤去し、再度掘削を行う

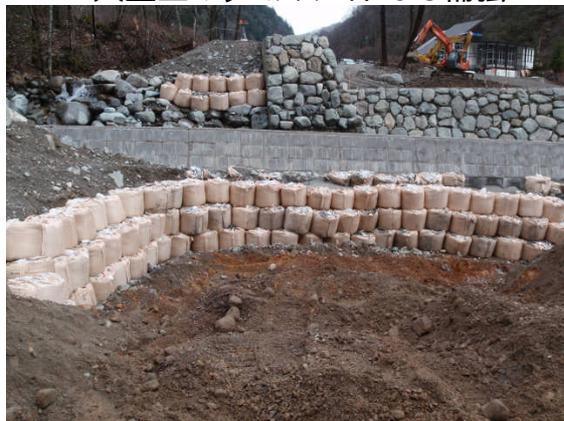
大型土のう・コンクリートによる補強

掘削しかけた時と比較して、施工箇所への漏水はわずかとなり、作業能率の向上と、なにより安心感を得られました。

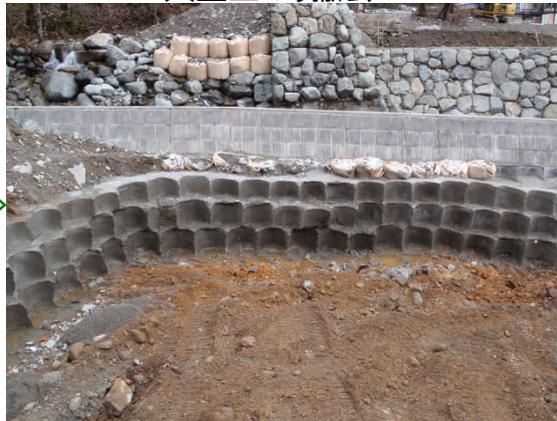
大型土のう撤去

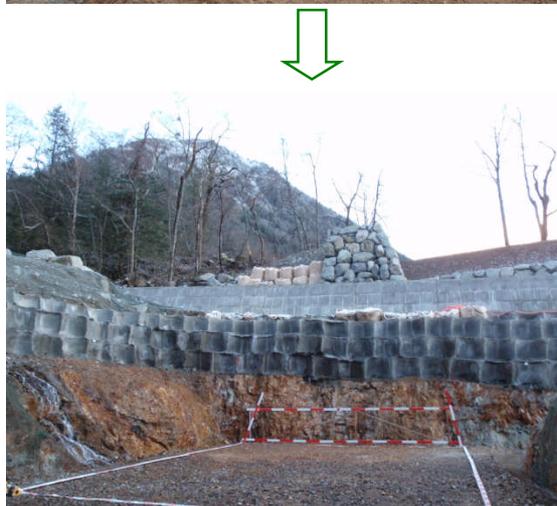
支障ない程度の漏水は、場内より水中ポンプで河川へ排出するものとします。

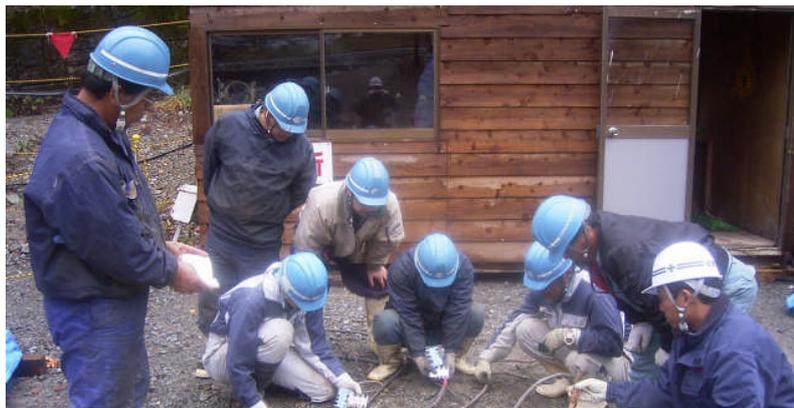
ワイヤーゲージを利用しての
点検

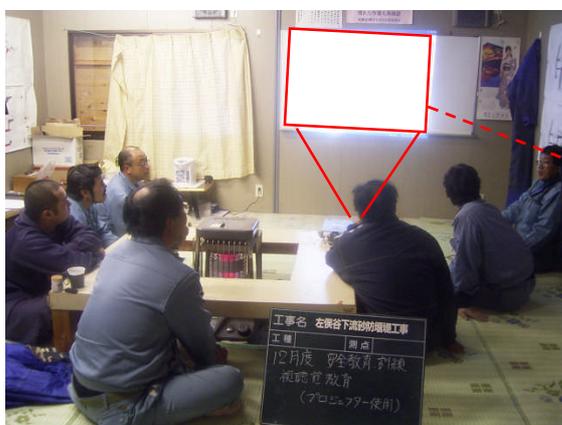
プロジェクターを使用しての安全教育(安全荷重表)

ワイヤーロープ安全荷重表
