河床変動測量作業業務における安全対策について

館下コンサルタンツ(株) 高原川河床変動測量作業
(工期:平成 21 年 9 月 3 日 ~ 平成 21 年 1 月 29 日)

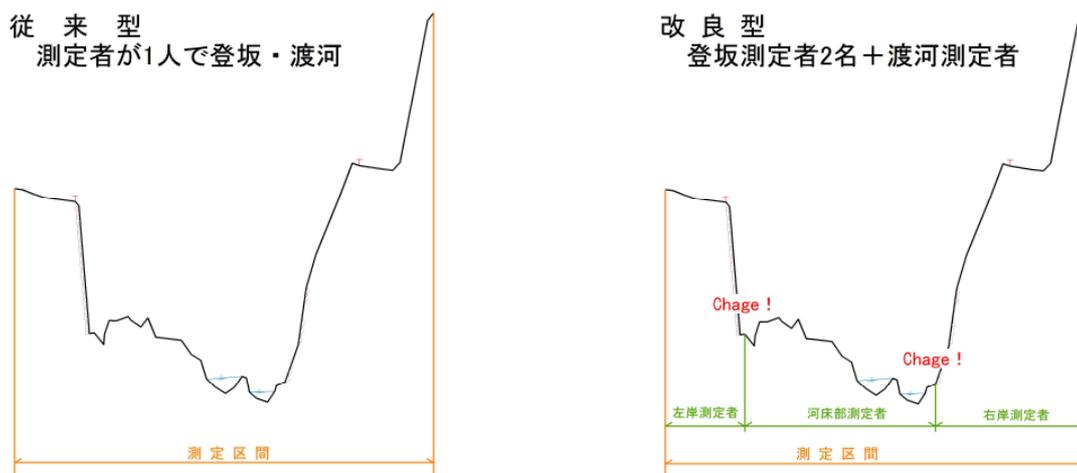
図-1 班編成の工夫

横断測量の対象となる地形状況は、「山の斜面」「河床部」「水部」「河床部」「山の斜面」といった断面形状となっている。通常、測定者が一人体制の場合は、足元の装備を河床部・水部に合わせざる得ないため、斜面では非常に滑り易くなり滑落の危険を含んでいる。これを防止するため、「左岸山地 測定者」・「河床部 測定者」・「右岸山地 測定者」・「観測者」の 4 名で班編成を組み、それぞれの役割を交代しながら実施し、斜面での滑落防止とスタッフの疲労の軽減を図った。さらにこの方法では、スタッフの持ち場が順番に変わるため、気分転換にもつながり注意力が散漫になる事から生じる事故発生を防げたと考える。

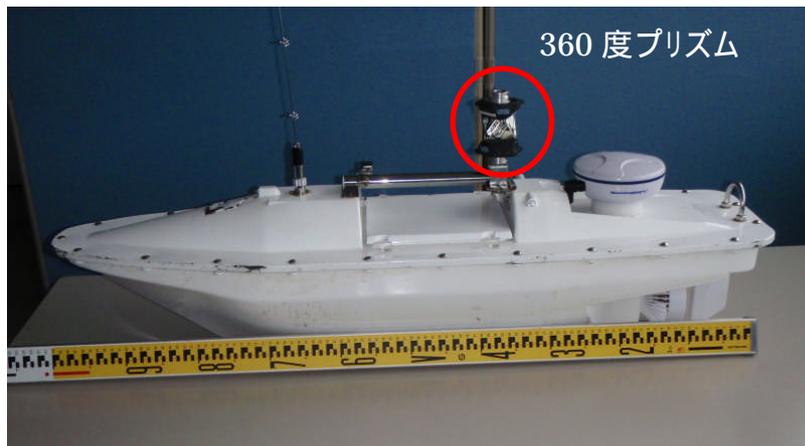
写真 2

高原本川下流部新規箇所は断面の殆どが水部となるため、今回 RCボート(写真-2)による深浅測量を試みることにした。

これまで砂防関係の深浅測量では、ゴムボートによる渡河とロット又は錘による測定方法が一般に行われているが、この区間では水深が3m以上となるため、音響測深器による水深測定が求められることに加え、機動力の高さと環境優位性及び安全性を考えRCボートを使用し深浅測量を実施することにした。

深浅測量では水面をレベルとして、そこから水深測定を行ない水位標高 - 水深=河床標高としている。通常行なっている水位測定では、左岸若しくは右岸で開始と終了時に測定し平均した値を水面標高としているが、今回は、ラジコンボート上部に取り付けた 360 度プリズムを自動追尾型トータルステーションで同時に観測を行うことにより、波と水面勾配の影響を最小にするように配慮した。

ラジコンボートにより、従来の方法と比べ安全性と作業効率が向上すると考える。
