急斜面对策工事の安全管理における創意工夫について

株式会社 岡部 貝塩山腹工その2工事
 (工期：平成22年3月4日～平成22年12月22日)
 現場代理人・監理技術者 ○高平 大司

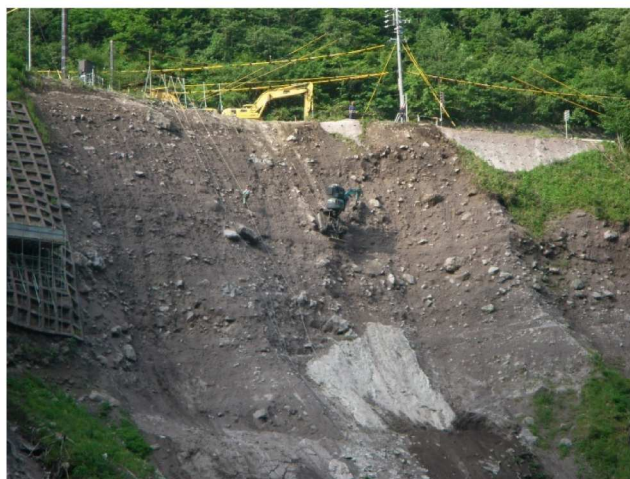
写真-2 RCM 施工状況

工事概要については、急斜面部の掘削・法面整形作業として無人化施工であるロックライミング工法（以下：RCM）での施工を行い、不安定部を完全に除去した後、モルタル吹付による法枠工を構築し、枠内を植生基材吹付による施工を行う。尚、工事概要詳細を以下に示す。

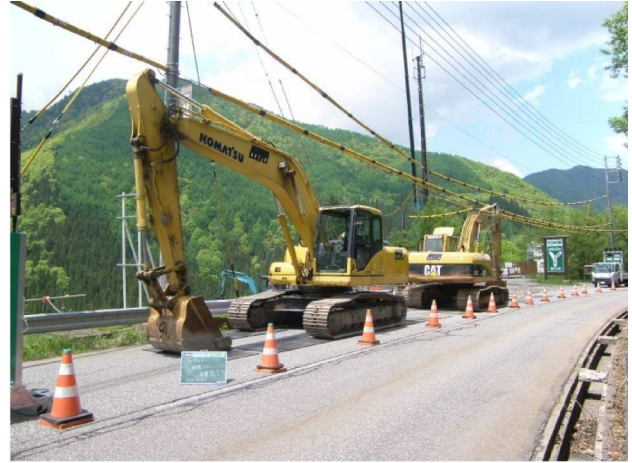
写真-3 移動式重機アンカー設置状況

無人化施工による交通規制時間は昼間のみとし、無人化施工に必要なアンカーは移動可能(作業開始時・作業終了時)なバックホウ(0.7m³)2台を使用した。作業を行わない夜間や休日などはバックホウを国道敷外の安全な場所に退避(駐機)しバリケードで立入禁止措置を行い、交通事故や第三者災害が発生しないように留意した。また、重機アンカーについては施工前に現場施工条件を考慮した重機アンカー引張り試験を実施し、安

全性を確認すると共に、重機を吊り下げる為のワイヤーもすべて新品を使用するなど、RCM 転落防止対策についても配慮した。

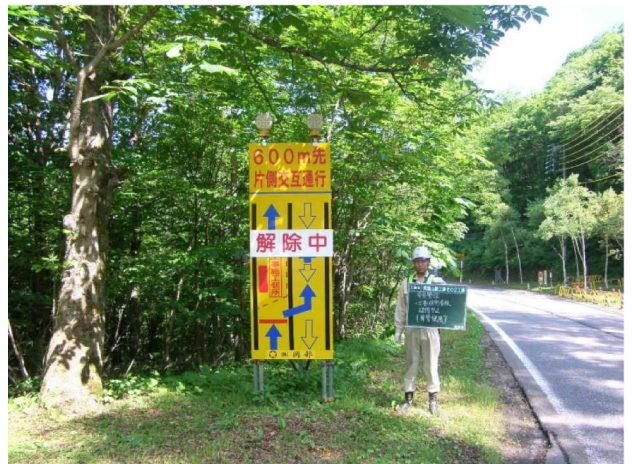
写真-4 大型規制予告看板

交通規制看板については、車両積載型の大型電光掲示板を使用し遠方からも即座に確認可能とすることはもちろんのこと、規制予告看板(600m先、300m先)については回転灯付きの横 0.9m、縦 2.4m の大型予告看板とし、一般車両へ注意を促した。

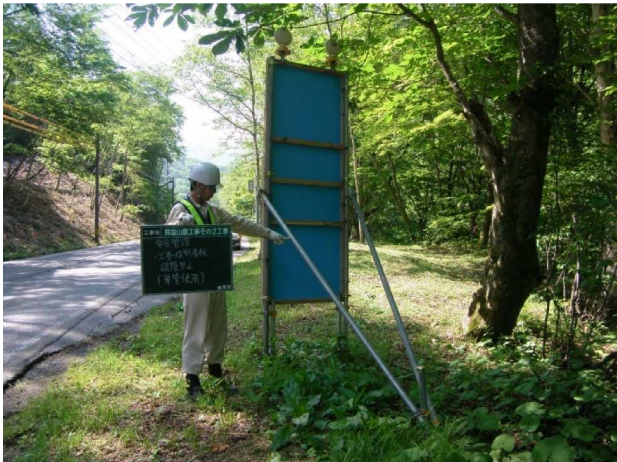
写真-5 単管控え設置状況

交通規制時間外における工事看板飛散等による第三者災害防止対策としては、規制終了時に簡易に移動・撤去可能な電光掲示板を多用し、固定式看板設置枚数を極力最小限に止めると共に、や

むなく固定式としなければならなかった看板についても、単管固定による強固なものとし、飛散リスクを最小限に抑えた。また、台風接近時には全工事看板を撤去し、徹底した飛散防止対策を実施した。

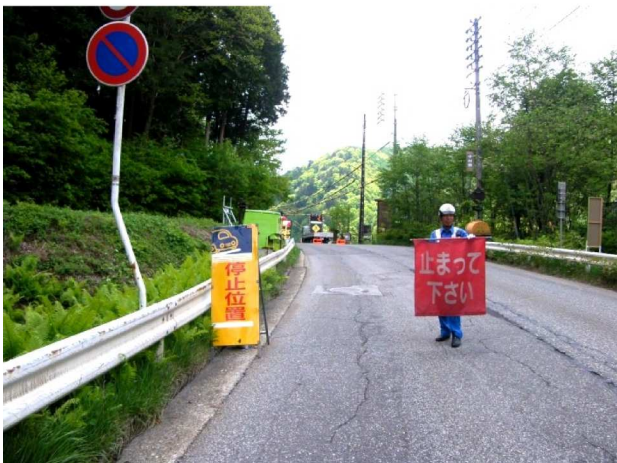
写真-5 交通誘導状況

車両停止位置の誘導員の手旗は視認性を向上させるため大型化して「止まってください」の文字入りとし、誘導員の意思を不慣れな運転手に対して確実に伝えることで、交通事故の危険性を低減した。

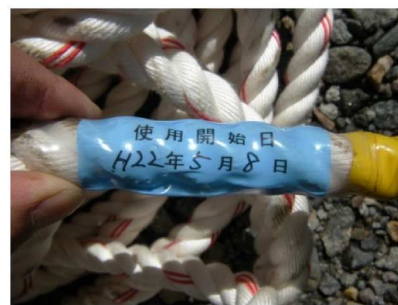
写真-6 使用開始年月日明示状況

法面作業の際に使用する親綱に関して、一本一本に使用開始年月日を明示し、使用開始日から4ヶ月を使用期間と定めると共に（使用期限が過ぎた時点で完全破棄）、親綱が摩耗してくると中から赤色のロープが出て摩耗度を知らせてくれるシグナルロープを使用した。

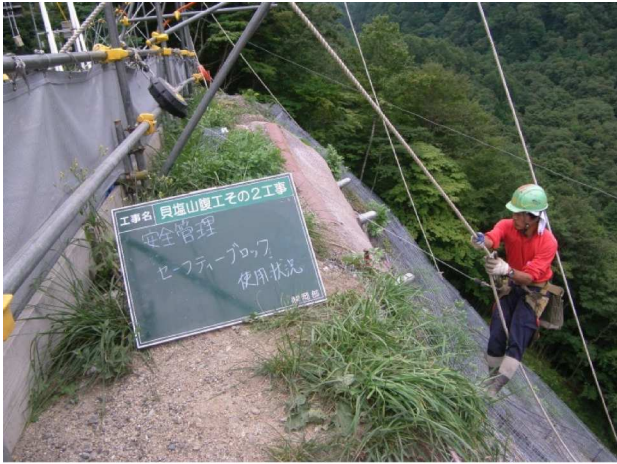
写真-8 セーフティブロック併用状況

また、親綱と合わせてセーフティブロックを併用し、親綱が切れても絶対に転落しないようにダブルでの墜落・転落災害防止措置を施し作業を行った。

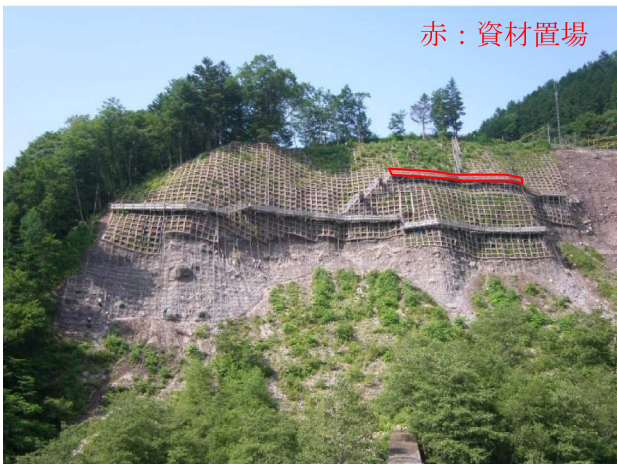
写真-9 仮設通路、資材置場設置状況

人力による危険な運搬作業を最小限に抑える為、揚重機械（ラフテレーンクレーン 50t 吊り）併用による安全で効率的な資材運搬方法となる仮設通路（W=1.0m）・資材置場（W=2.1m）の計画を立案し、発注者と協議のうえ施工を行った。

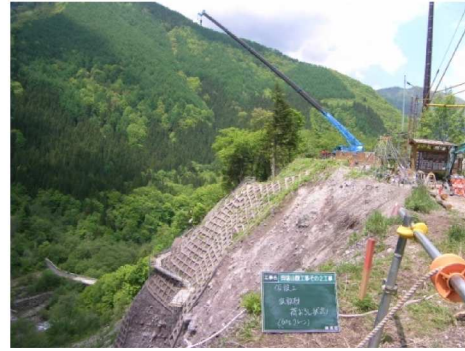
写真-10 クレーンによる一次運搬状況

上方施工ヤードから施工箇所までの中間地点に位置する資材置場までクレーン 50t による一次運搬を行い、そこから各施工箇所までは人力による 2 次運搬を行った。一次運搬におけるクレーンの過負荷を防止する為、法枠工材料ごと（型枠、鉄筋、ラス網他）に定格吊り荷重内の最大枚数・本数の明示を行った。また、仮設通路・資材置場ごとの最大積載重量を定め掲示することで、足場上の危険な過積載状態を防止した。
