安全管理サポートシステムの活用による施工

蒲田川流木対策工工事

蒲田建設株式会社

(工期 平成22年9月28日～平成23年3月30日)

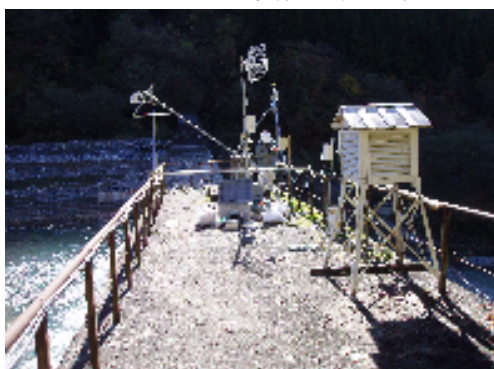
カメラ・温度計・風速計

観測機器	台数	保有状況	設置場所	備考
1	雨量計	1	自社保有	本堰堤	転倒マス式、接点信号
2	風速計	1	〃	本堰堤	三杯式、パルス信号
3	アメンボ	1	〃	本堰堤	雨量計出力カウント、警報信号発信
4	リレースイッチ	1	〃	本堰堤	電源ON/OFF用
5	警報器	1	〃	本堰堤	100V、パトライト、サイレン
6	温度計	1	〃	本堰堤	サーミスタ
7	Webカメラ	2	〃	本堰堤	32万画素、デジタル10倍ズーム
8	サーバー	1	〃	現場事務所	NETIS登録システム、データ管理
9	Webロガー	1	〃	現場事務所	NETIS登録システム、A/D変換
10	無線LANルーター	2	〃	現場事務所	2.4GHz
11	パラボラアンテナ	2	〃	現場内	2.4GHz 用

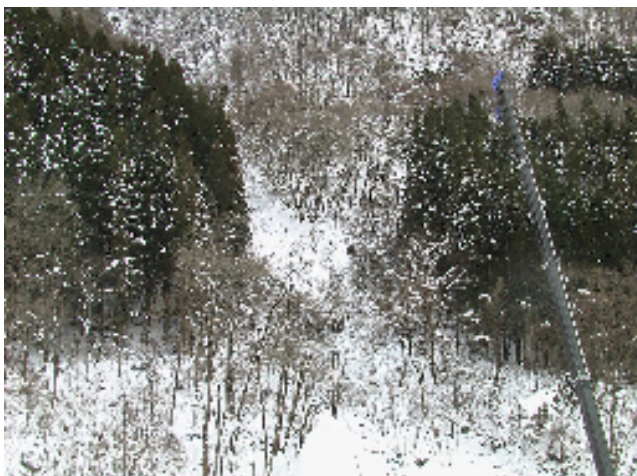
・左岸溪流の監視状況

警戒体制時、現場事務所にてカメラ画像目視確認で警戒を実施する。

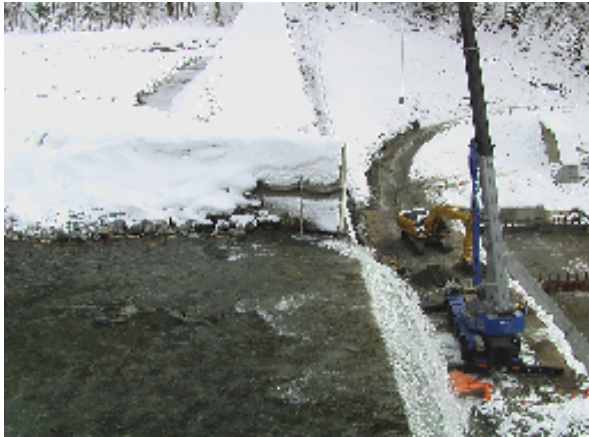
- ・毎日の水位観測にあたり、作業開始前に監視カメラにて水位観測が行える。

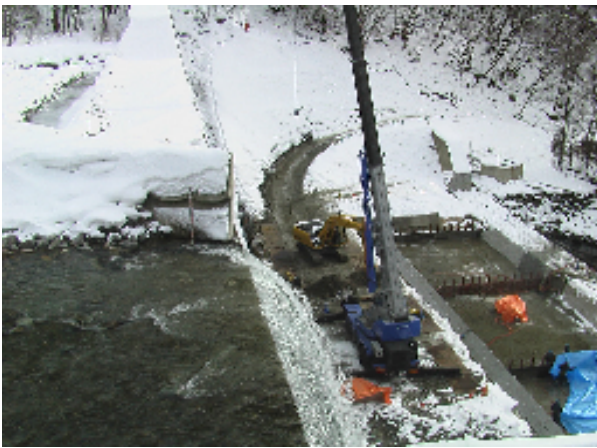
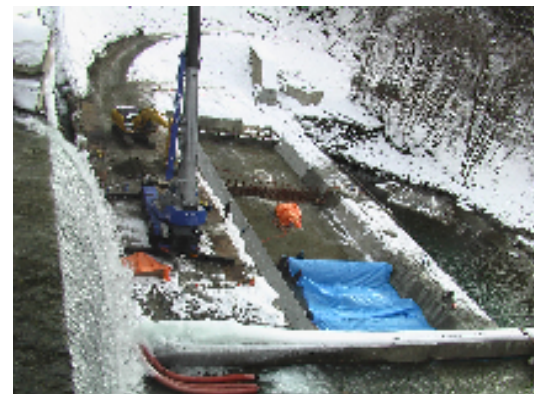
- ・本社及び現場事務所にて、作業員の不安全行動及び現場内の安全設備の確認が行える。

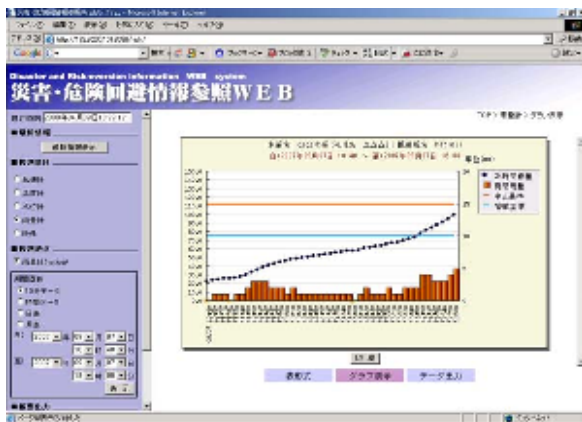
- ・サポートシステムWebデータ
時間データ及び24時間データ収集が速やかに行え、現場状況が把握できる。

The screenshot shows a web application titled "災害・危険回避情報参照WEB". It displays a data table with the following columns: "日付" (Date), "水位" (Water level), and "観測" (Observation). The table contains several rows of data, including dates like "2011/11/11" and "2011/11/12", and water level values like "1.5m" and "1.6m".
