⑫ 右俣谷左岸護岸工及び底張工工事での安全対策について

右俣谷左岸護岸工及び底張工工事
(工期:平成23年10月21日～平成24年度3月23日)

美笠建設株式会社
現場代理人 和仁正彦
○主任技術者 高野良智

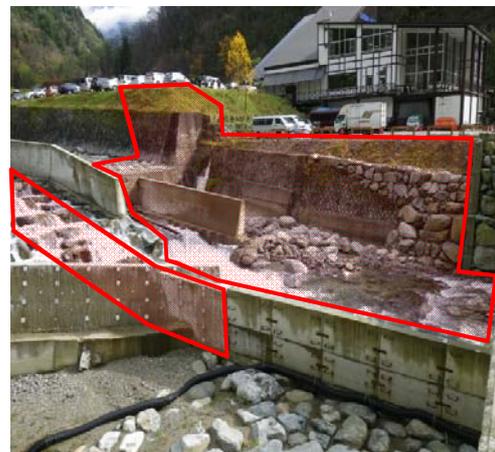
写真① ○施工箇所

当該事業は、地域の山岳景観、親水性等に配慮しつつ、溪流の流路を是正し乱流を防止することにより、溪岸や溪床の侵食・崩壊により土砂の流出を防止するための保全工事であり、完成した右岸側に対し左岸側の未施工箇所の施工となる。

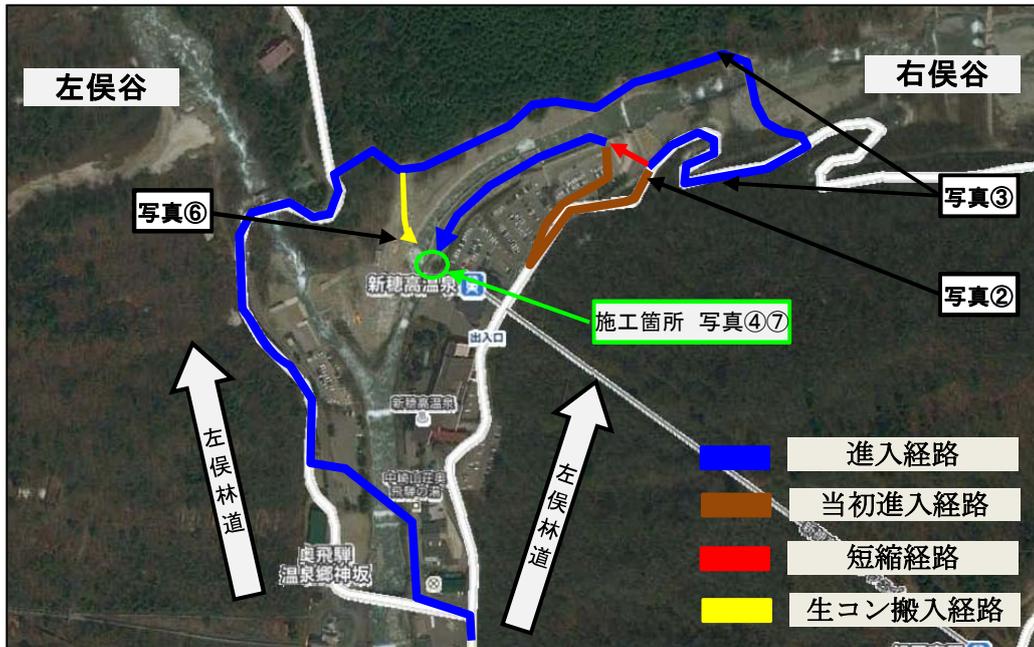
写真①

○ 本工事施工箇所は奥飛騨温泉郷新穂高ロープウェイのりば裏に位置し、県道槍ヶ岳公園線から右俣林道へ直進する経路は通年運航している観光施設前を通過することとなり観光客、観光車両との交通事故等の公衆災害は元より、幅員が狭いため工事用車両が観光バス等の往来に支障となるため、施工現場へは影響の少ない左俣林道からの進入経路となる。

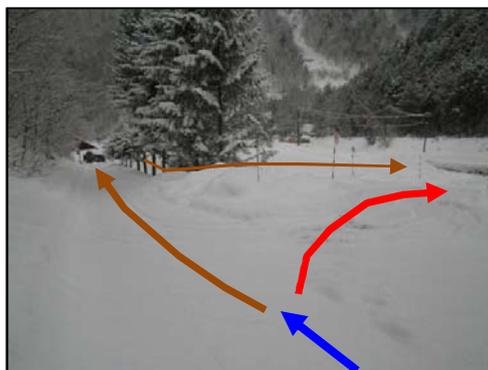
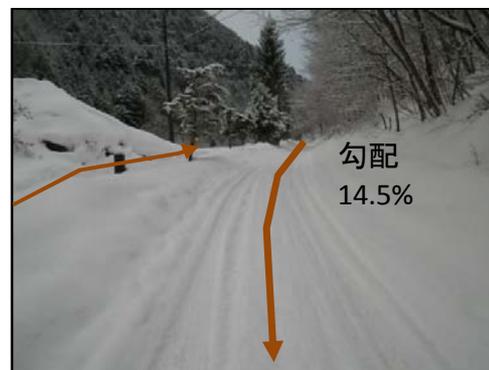
(1) 左俣林道からの進入経路において、施工箇所までの工所用道路は起伏が激しく現場乗入れ箇所となる新穂高ロープウェイ駐車場ゲート付近については現況コンクリート舗装道路勾配が14.5%と急勾配であり、施工時期が冬期となりスリップ事故の可能性、大型車両(コンクリート塊1,400t増の搬出)の旋回ができず、駐車場へはバックでの進入となり、万一停止時にスリップした場合はそのままロープウェイのりば付近まで滑り観光客、観光車両と接触する可能性を否定できず、即公衆災害につながる。

写真② ● 当初進入経路及び● 短縮経路

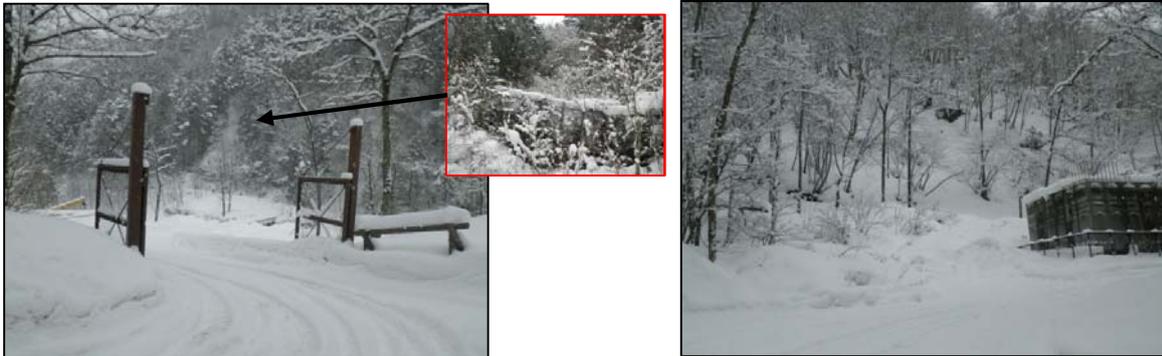
(2) また、上記ルート(左俣林道～工事用道路～右俣林道～仮設工事用道路)において、施工時期(コンクリート打設時期)が厳冬期を避けられず、日平均気温 -10°C を下回る過酷な環境下での作業となり、雪崩が発生しやすい沢を通過しアジゲータトラック(コンクリート使用料:約 $800\text{m}^3=200$ 台)の搬入をしなければならない。

写真③ 雪崩注意箇所

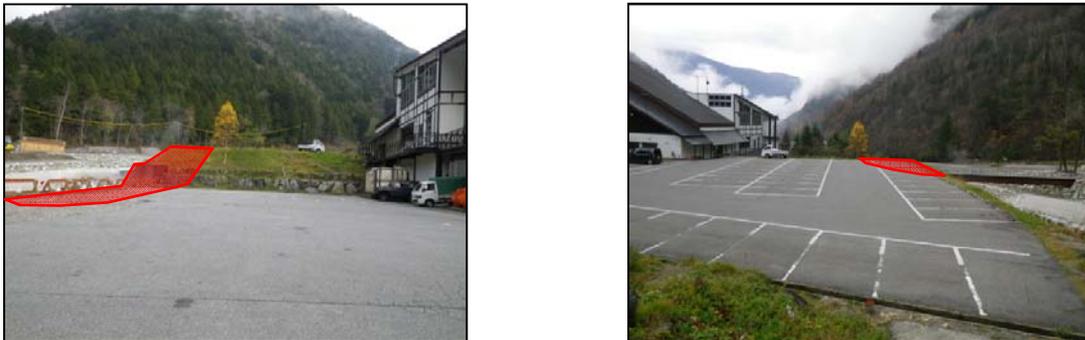
(3) 本工事掘削影響範囲がロープウェイ駐車場に掛るため駐車場利用車両及び観光客の立入禁止及び転落防止対策が必要となる。

写真④ 掘削影響範囲(駐車場)

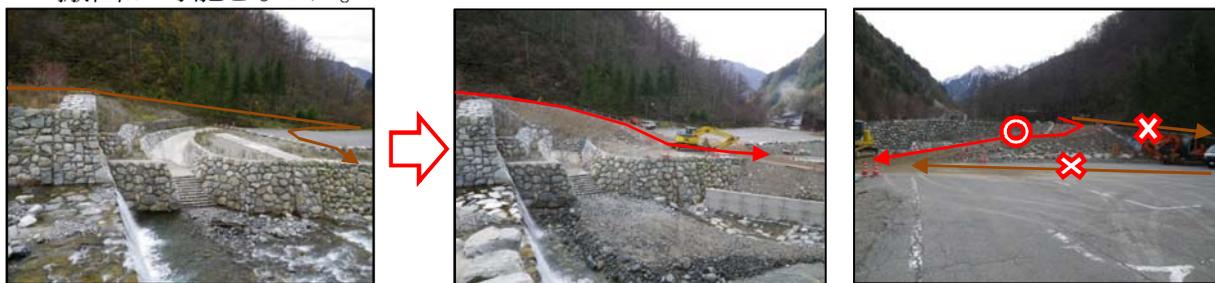
コンクリート舗装道路(14.5%)を通過しロープウェイ駐車場へのバックでの進入経路を変更し、コンクリート舗装道路への始まりとなる右俣谷砂防えん堤左岸天端より直接ロープウェイ駐車场上流への進入経路を立案・検討し、用地確認後(森林管理署立会)、仮設工事用道路施工(幅員4m、勾配10%程度)について発注者と協議のうえ実施できたことにより、スリップ事故や観光客、観光車両への衝突(公衆災害)、駐車場料金所(幅員3.2m)通過時に考えられる器物破損等無く安全かつ容易に進入、搬出が可能となった。

写真⑤ 仮設工事用道路

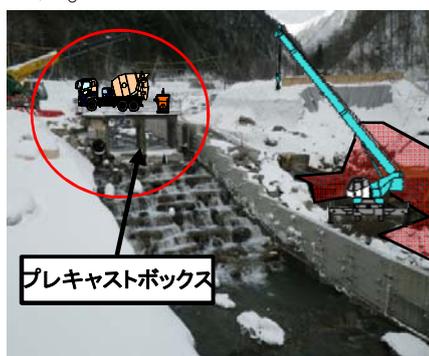
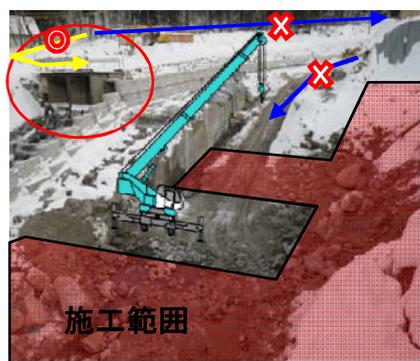
200台あまりのアジデータトラック通過頻度を考慮し、工所用道路から右俣谷林道を通りせず施工箇所への生コンクリート搬入方法を検討し施工箇所における25tラフテレーンクレーンの作業半径内(17m)に右岸側(対岸)からプレキャストボックス(支給品)を使用した仮橋を渡し、そこまでのアジデータトラック進入経路とし、考えられる最短ルートでの生コンクリート搬入方法の計画を立案し、発注者と協議し施工を実施した。

写真⑥ 対岸からの生コンクリート搬入

上記施工により雪崩、スリップ事故やそれに伴う転落事故等の危険性の低下が可能となった。

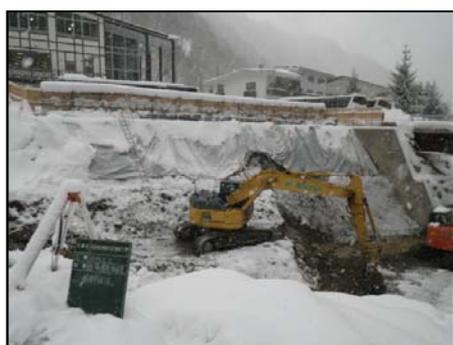
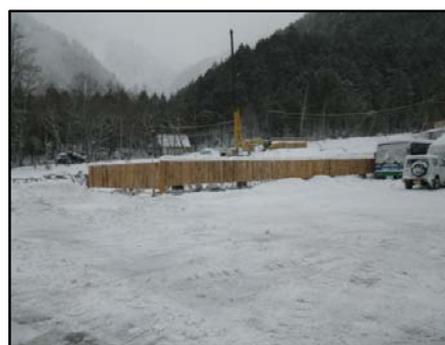
写真⑦

転落防止・立入禁止柵設置にあたり、観光車両や観光客に対することは元より国立公園内、観光施設裏ということも考慮し観光施設関係者にも現場説明会にて了解もらい、間伐材にて立入禁止柵を制作・設置し立入禁止・転落防止に加え自然景観にも配慮となる安全対策となった。

柵裏

柵表
