① 平成24年度白谷工事用道路工事における安全対策について

- 【課題①】落石災害防止 ⇒ 浮石調査・除石、落石防止網及び感音板、落石監視員  
落石避難訓練、巨大転石基部モルタル吹付
- 【課題②】モノレール事故防止 ⇒ モノレール取扱い講習会

蒲田建設(株) 平成24年度白谷工事用道路工事  
(工期:平成24年9月12日～平成25年7月31日)

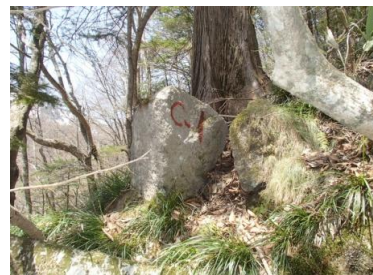
落石吸収柵施工箇所の上部には、オーバーハング地形及び浮石が存在しており、落石の危険性が高い場所での作業であった。施工前に、浮石等の調査を行い、人力で除石可能な危険な浮石は除去したが、それでも落石の危険性は大きかった。そのため、作業中いつ落石が発生しても作業員の安全を守る対策が重点課題であった。

〔写真-2 斜面浮石状況〕

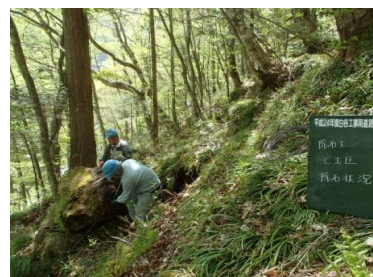
斜面对策施工前に、斜面全体の危険な浮石を調査した。調査の結果、大小多数の浮石が存在し、大きな浮石(0.5m～1.5m)は20個程度ありチルホール等を使用して、人力で除石した。

〔写真-3 浮石の除石状況〕

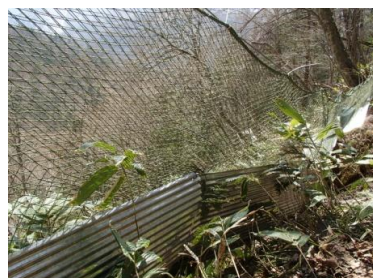
落石吸収柵施工箇所の上部には、落石による災害を軽減(落石発生時の避難時間の確保)を目的とした仮設落石防止網を設置した。現地立木を利用しB区間L=40m、D区間L=20mの間にスロープネットを設置し、感音板として波トタンをネットに取付けた。

〔写真-4 仮設落石防止網設置〕

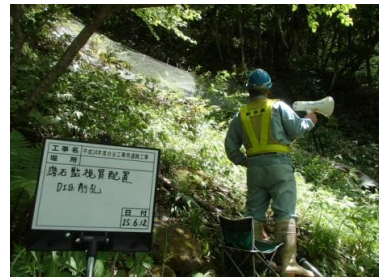
落石吸収柵工を施工する斜面B区間及びD区間は、常に落石の危険性がある場所であるため、その付近で作業する場合は常時落石監視員を配置し作業を行った。

落石監視員は、落石発生時にハンドサイレンにより作業員に落石を知らせる様にした。

〔写真-5 落石監視員の配置〕

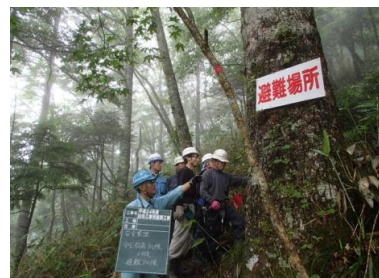
対策②で設置した、仮設落石防止網では小さな落石は止められたとしても、大きな落石は落石の速度を抑える程度である。そのため、落石が発生した場合、瞬時に避難が行えるように落石を想定した避難訓練を実施した。各工区において最短で避難できる安全な場所に避難場所を4箇所設けた。

〔写真-6 落石避難訓練〕

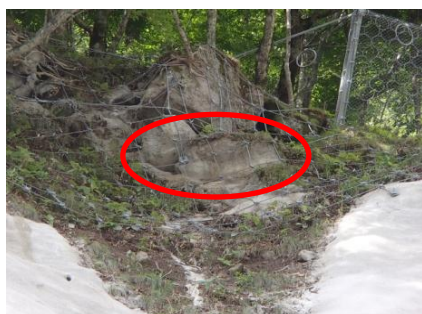
ワイヤーロープ掛工及びロープネット張工の施工に先立ち、対象としている巨大転石基部にモルタル吹付による根固めを施した。これにより下部の法面作業、ワイヤーロープ掛工及びロープネット張工の施工時に巨大転石が不意に動くことによる危険の軽減を図った。

〔写真-8 巨大転石基部モルタル吹付〕

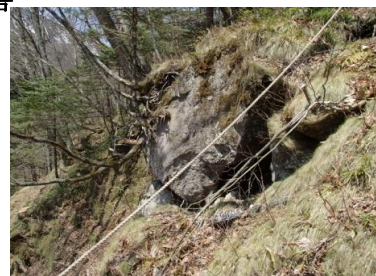
〔写真-7 巨大転石〕

巨大転石基部モルタル吹付

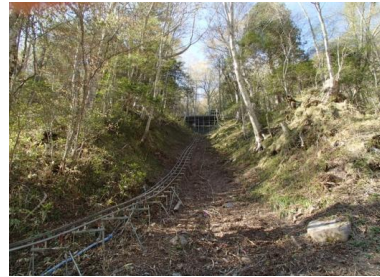
本工事の落石吸収柵工施工箇所へは、モノレール工  
L=110mでの移動及び資機材運搬となる。モノレ  
ールの設置は専門業者が設置するが、施工時は現場作  
業員がモノレールを取扱うため、モノレール使用時に  
おける事故が想定された。

〔写真-9 モノレール設置ルート〕

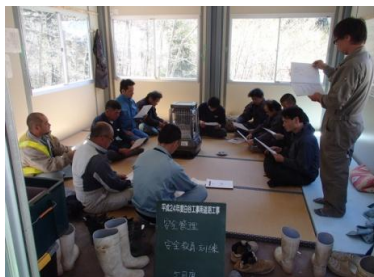
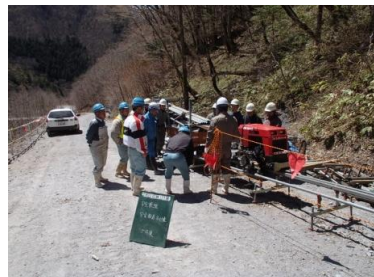
〔写真-10、11 モノレール取扱い講習会実施〕

本工事において、モノレールに係る全員を対象としたモノレール取扱い講習会を  
開催した。全員がモノレールの構造や取扱い等を理解することで、作業の効率化を  
図ると共に、間違った取扱いをしない様にモノレール事故防止に努めた。
