鋼製スリットビーム取付時における安全対策

- ① 昇降設備の工夫
- ② 災害・事故に備えた対応策

蒲田建設株式会社 日影第1号上流砂防堰堤改築他工事

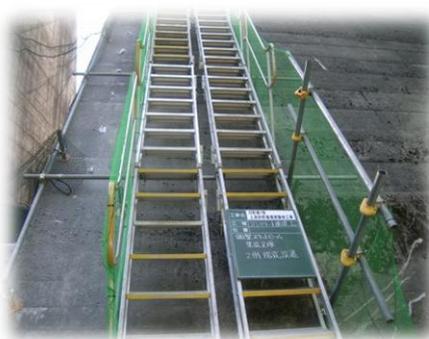
3) ①昇降設備

設計において「単管傾斜足場」を計上されていたので、それを基に作業員と検討を重ねた結果、作業時の昇降施設として単管を利用してクイックステップで仮設階段を組立てることとした。

使用するクイックステップは幅が480mmで、作業員一人が昇降するには支障は無いが、作業時には複数での作業となるため、接触等が原因で墜落の可能性があるのでステップを2列配置にすることとした。

このアルミクイックステップは軽くて自由に踏み板が水平に調整できるので、今回の様な高低差の大きい場所には最適な仮設階段でした。また、設置に掛かる時間も迅速に対応出来た。

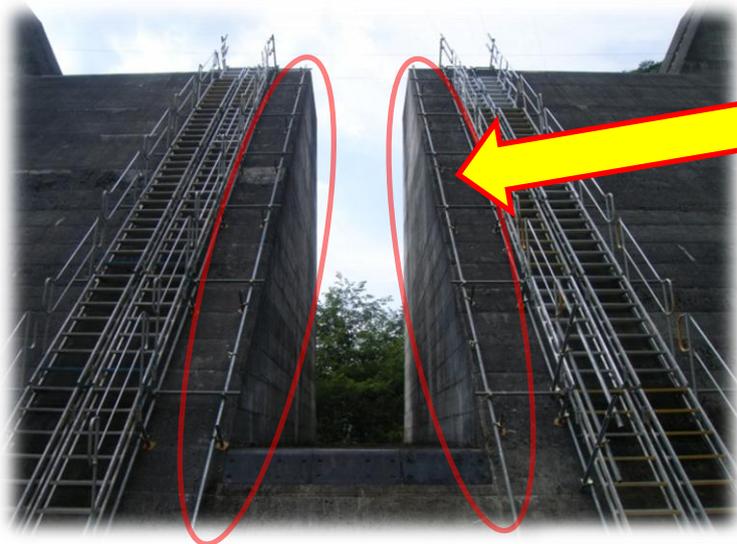
鋼製スリットビームを取付ける前に規定の削孔作業がある。
削孔位置は既設堰堤スリット部の端から外側へ550mm離れた場所で、深さ350mm、左右対称に上下18列、合計36孔の削孔である。
削孔にあたり、先の仮設階段の軸となつてある単管と平行にスリット端と削孔部の間に単管を最上部まで設置し、その単管を利用してスライド式の足場(作業床)を固定して削孔作業を行うことにした。

作業床が移動 (スライド) 出来るように設置した単管

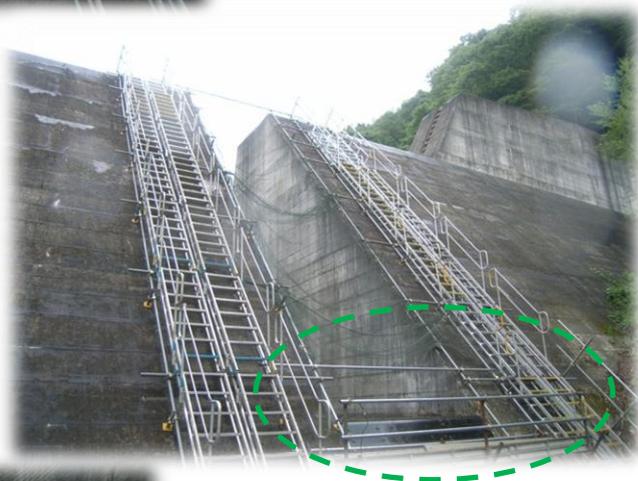
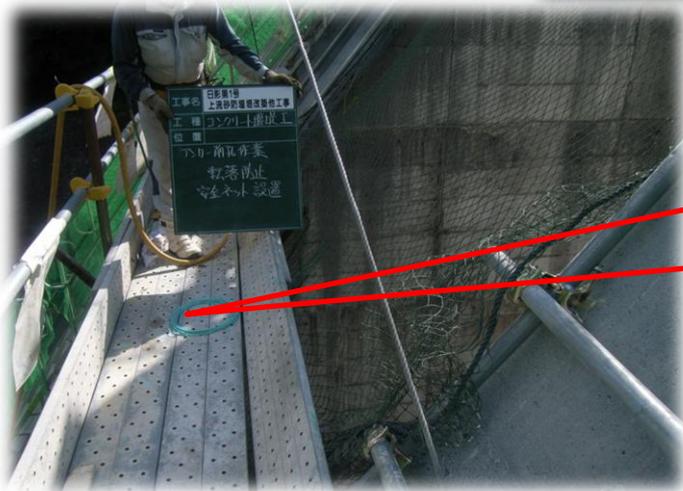
キャットウォークを使って作業床を製作。足場板2枚幅木の代わりに足場板を使用

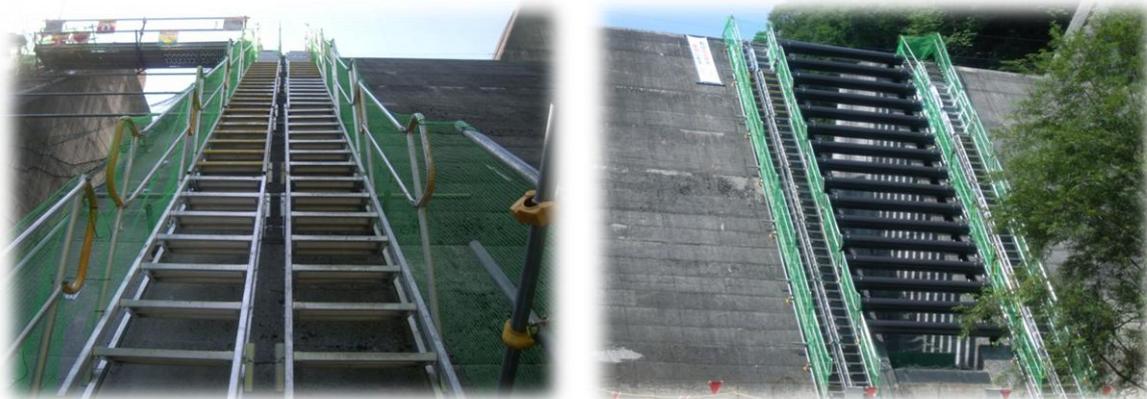
I 昇降施設については、2頁で述べたようにクイックステップを2列縦隊にして、作業員の往来に余裕幅を持たせた。階段の両サイドは手摺を取付け隙間には安全ネットを張り、サイドへの転落防止に備えた。

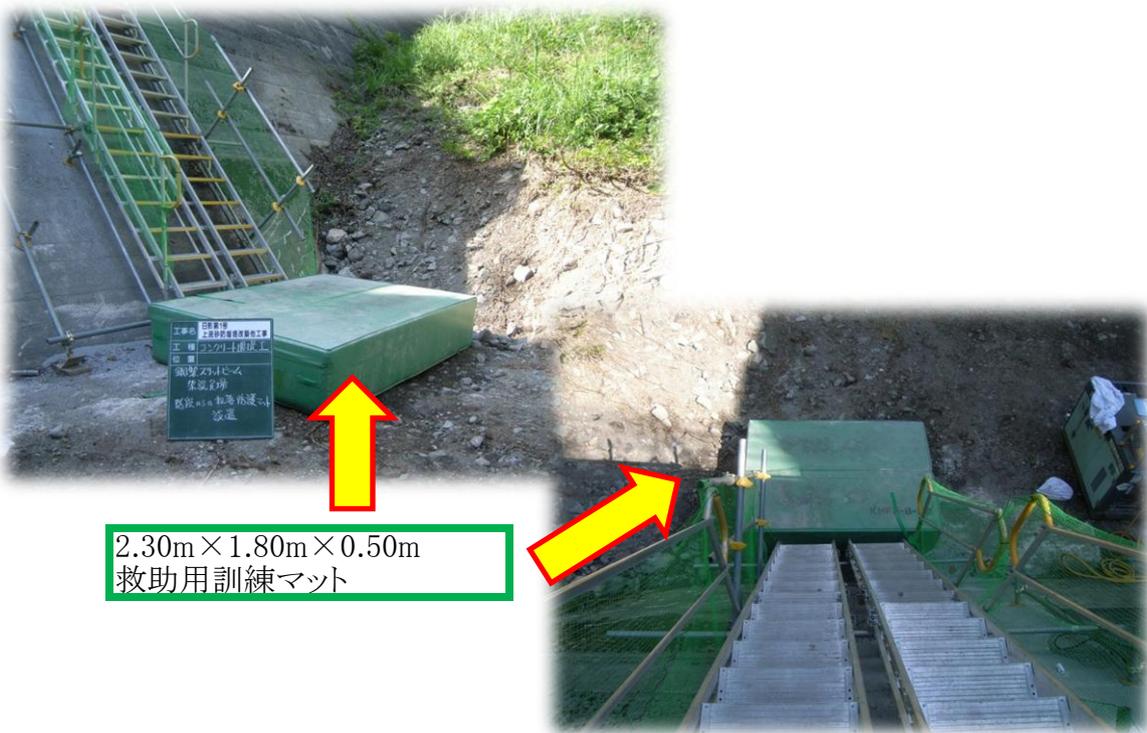
II 高低差11.50m 斜距離14.73m の階段は非常に恐怖感を感じます。作業員には慌てず、ゆっくり昇降するように呼びかけました。しかし作業中は何が起こるか分からないので、もしかの時に備えて階段の昇り口に衝撃抑制マットを敷き、転落しても最小限の災害に留める措置を施しました。

2.30m × 1.80m × 0.50m
救助用訓練マット

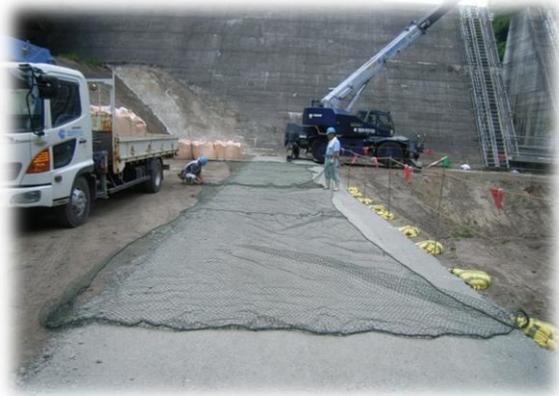
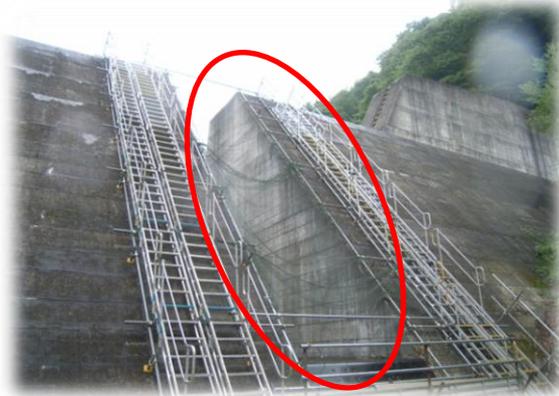
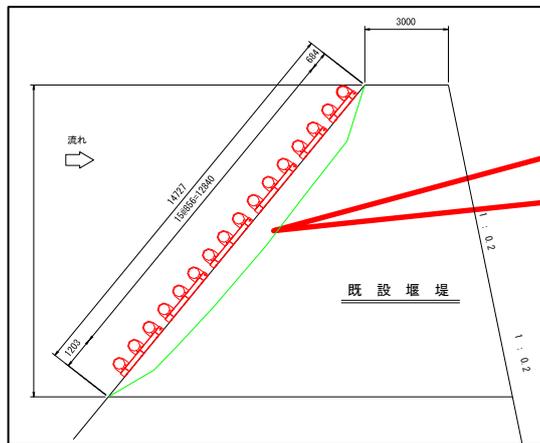
安全ネット設置箇所

Ⅲ 取付作業で最も気になる箇所が既設堰堤のスリット部です。
 階段の最上段から下を望むとスリット部に吸い込まれそうな感じがして、足が竦みます。
 このスリット部へ転落防止と作業中の恐怖感を取除くために私たちは、安全ネットを3枚繋げて下記の写真の様に設置しました。

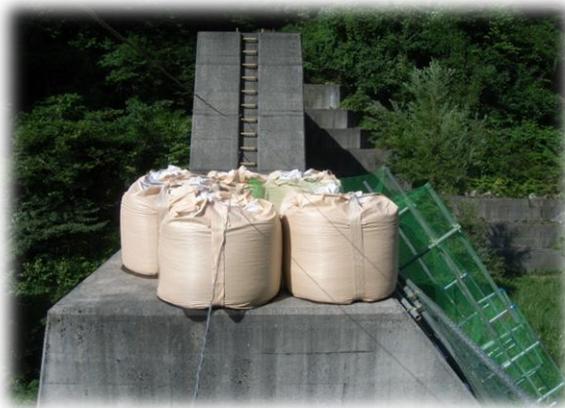
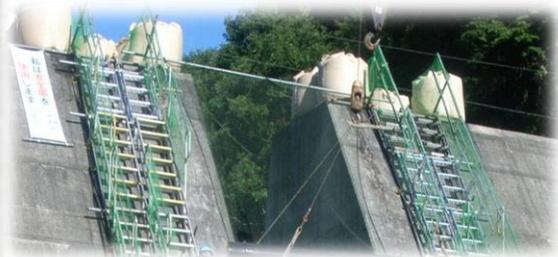
Ⅳ 最後に、直接作業箇所とはならないが、既設堰堤の天端から墜落・転落災害を防ぐために、大型土のうを置いた。カラーコーン等は柵として不十分で、鉄筋等は構造物に削孔したり、その後の処理もしなければなりません。
 そこで、仮設階段の先端部に下記の様に大型土のうを囲うように設置した。

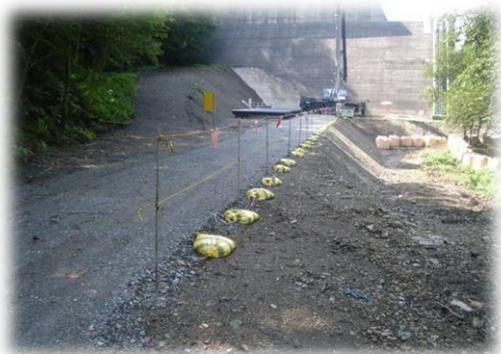
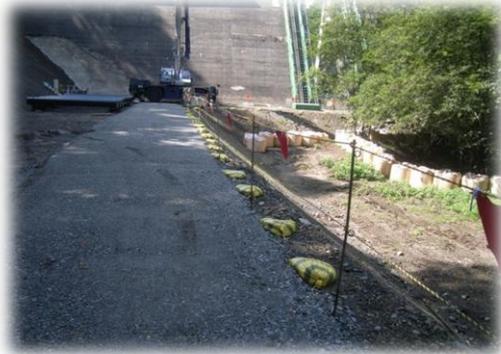
運転手の目にハッキリ映り、遠くからでも視界に入ってくるように黄色の土のう袋を敷並べた。

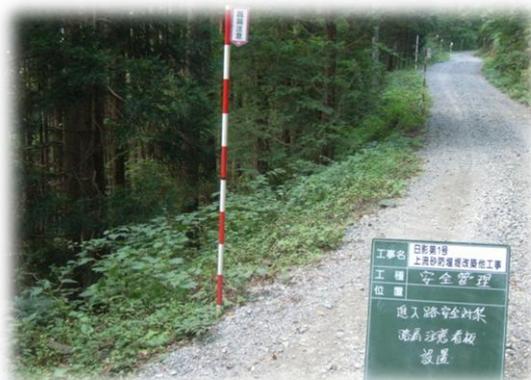
進入路の路肩にポールを立てて注意を促した。
