チケンシャ フ マイセツブツ
地権者も分らない埋設物について

①..... 埋設物の試掘について

美笠建設株式会社 新穂高溪流保全工その3工事
(工期:平成27年 3月28日～平成28年度3月31日)

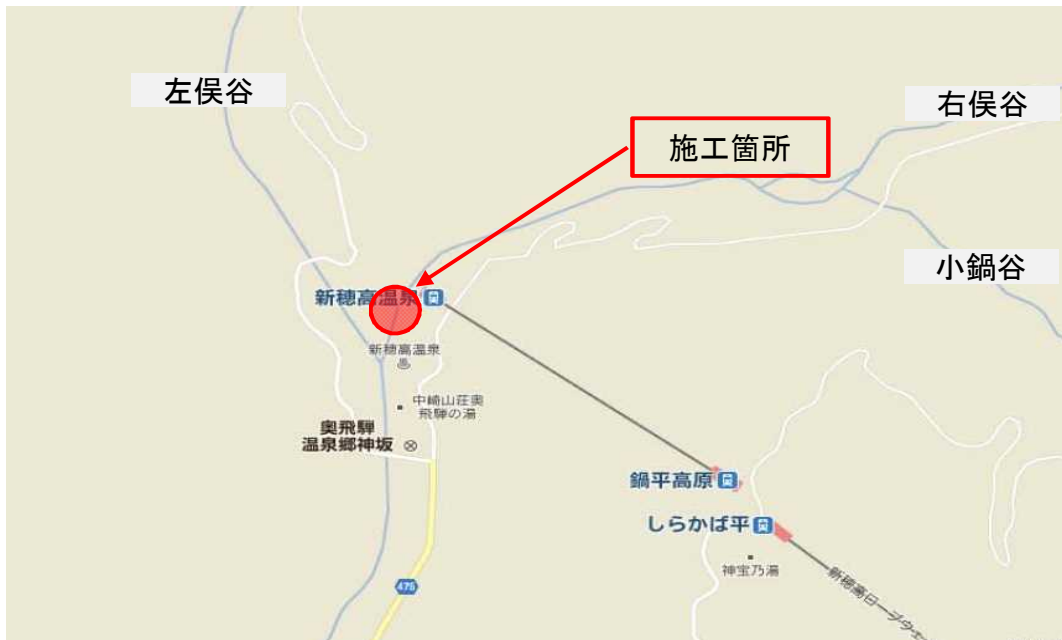
工事概要

砂防土工	掘削工	1式	埋戻し工	1式
	残土処理工	1式		
流路護岸工	基礎工	1式	護岸工	1式
	底張工	1式		
床固工	垂直壁工	1式	魚道工	1式
構造物撤去工	構造物取壊工	1式	運搬処理工	1式
	工事用仮橋撤去	1式		
仮設工	工事用道路工	1式	砂防仮締切工	1式
	水替工	1式		
				除雪工

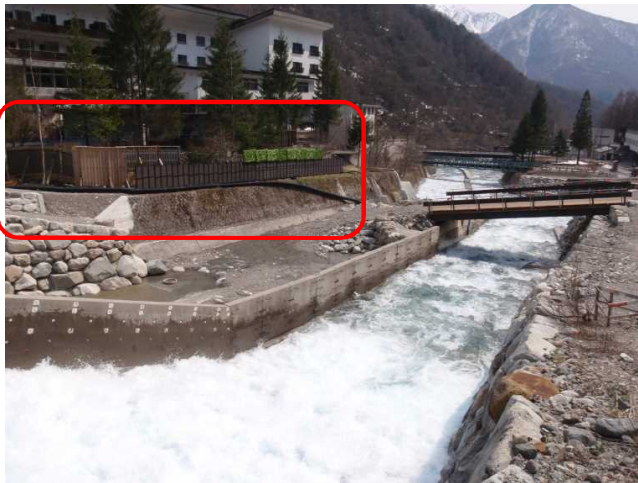
今回の工事は、ホテル穂高裏が施工箇所であり、ホテル穂高の改修期間に影響箇所を施工しなければならない工事であった。(高水護岸の施工)

露天風呂と護岸の施工(目隠しフェンス)が増工となった。

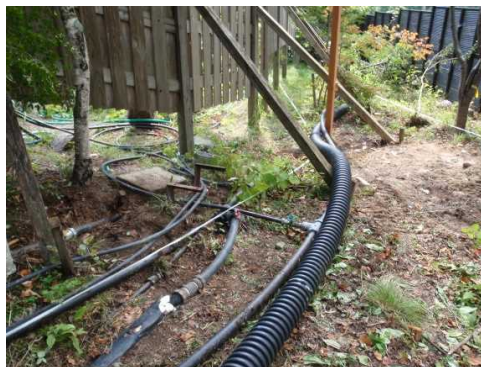
1-1 ホテル穂高に配管の確認

- 温泉、雑水の配管について確認したところ、昔の配管までは分らなく、ルートも通水しているかも分らない配管が出てくる。と言う回答を頂いた。
- 改修工事の設備工事担当者の方は、現在繋がれていた配管はルートを把握されていて、切り替え完了した配管もあるとの事であった。
- しかし、どの配管が通水していてどの配管が止水しているのか、また、どの深さにあるのかなんてことまでは、把握されていなかった。

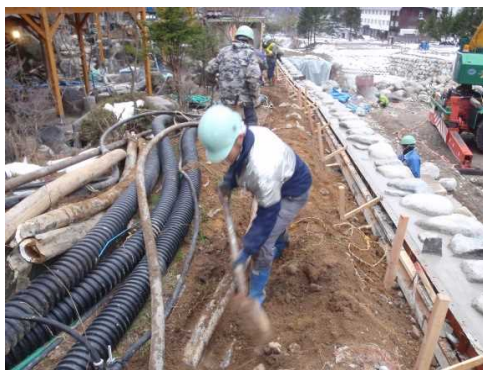
1-2 埋設物確認

- 配管の露出しているところから、順番に人力で掘り進み配管を露出させた。

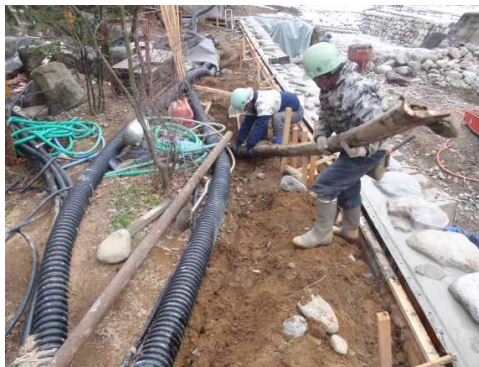
- 確実に止水している配管は間違えると大変なので、掘り出して撤去した。

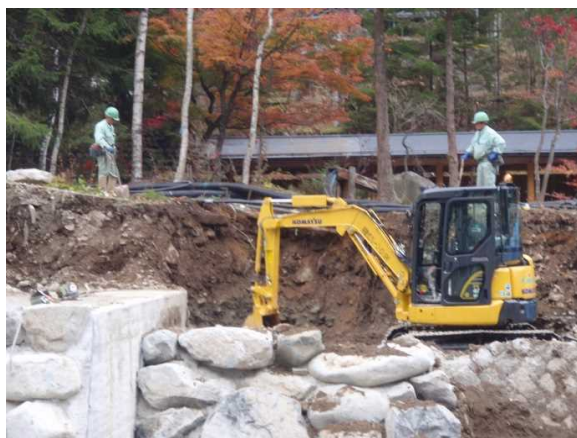
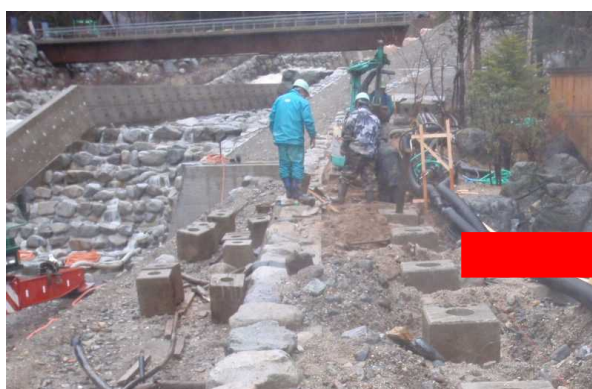
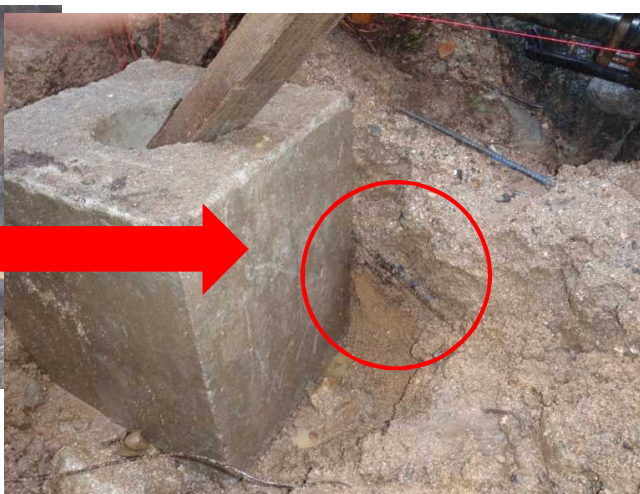
2. 掘削

- ・ 目隠しフェンス基礎が嵌入する床まで確認が終わったので、重機にて掘削作業を開始。
- ・ それでも深さが分らないとの事だったので、見張りを2人配置し掘削を行った。
- ・ 改修工事の新配管はフェンスの外側に出すそうで、切り替えはフェンス設置後～～～って！！！！

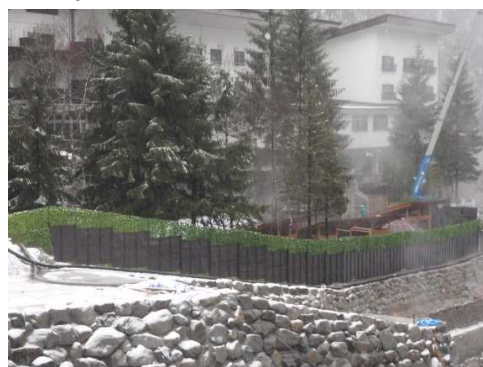
4. 完成

- ・ 人力にて確認して掘削時の危険を最小限に出来、後の施工がスムーズに行えた。掘削時に配管が、ど真ん中に出てこなかったから良かったと一安心。
