⑤ 白谷第3号砂防堰堤工事における安全対策について

- 【実施内容】 ①土石流災害防止対策 ②現場内行動範囲の明確化
③過積載防止対策 ④コンクリート打設時の工夫
⑤安全掲示物の工夫

蒲田建設株式会社 白谷第3号砂防堰堤工事

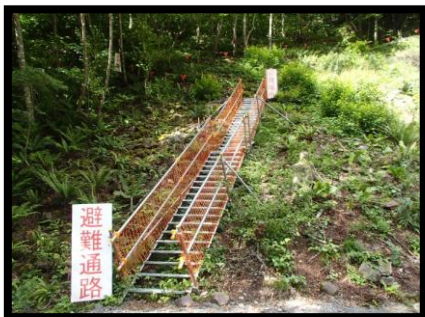
(1) 一次避難通路・避難場所設置

作業中に土石流が発生した場合、一番近く安全な場所に瞬時に避難できるよう一次避難通路及び避難場所を設置した。一次避難通路は緊急時に昇りやすいよう階段及び手摺を設置し、避難通路を分かりやすくするためオレンジ色のネットを取付けた。また『避難通路・避難場所』の看板も大きくして遠くからでも見やすいものとした。

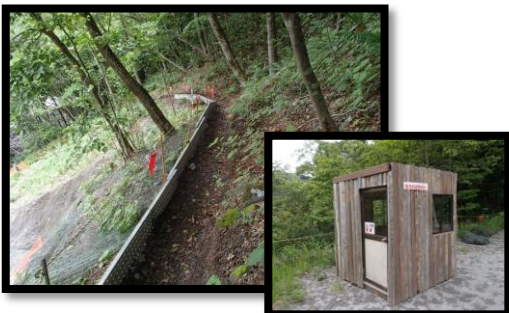
(2) 二次避難通路・待機小屋設置

一次避難場所での現場従事者全員の避難が確認された後、直ぐに渡河するのは危険なため二次避難通路と待機小屋を設置した。二次避難通路は約90m程度の地山法面を整備し歩行しやすいようにした。二次避難場所となる待機小屋には長時間待機の可能性も踏まえ、石油ストーブ及び非常食を備え付けた。

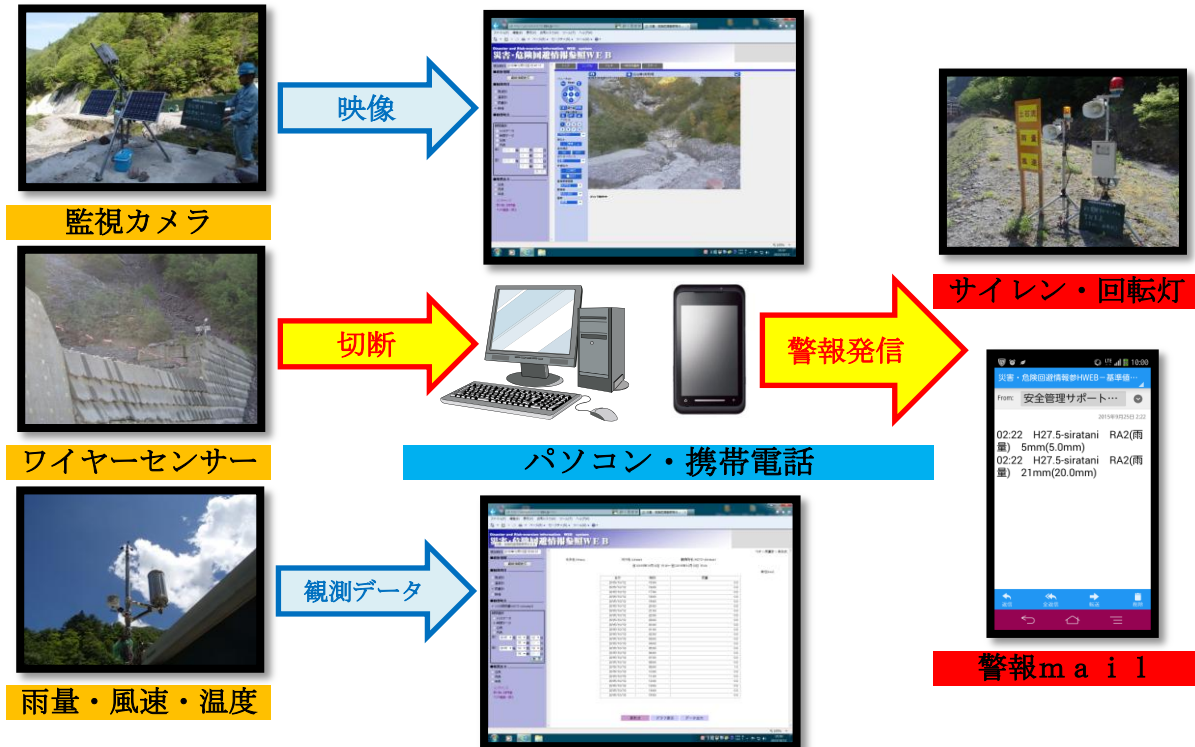
◇白谷における安全管理サポートシステム全体図◇

今回、土石流安全対策として過去安全論文にも紹介している『安全管理サポートシステム NETIS HR-08009-V』を活用した。このシステムは現場の気象観測情報、土石流ワイヤーセンサー、監視カメラ映像等が全て一元化され、それらの現場情報はインターネット回線によりリアルタイムに取得できる。現場の気象観測において設定した警戒基準となると携帯メール及びサイレン・回転灯に発信されるため、**いつでもどこにいても現場の危険情報が把握できる体制**とした。

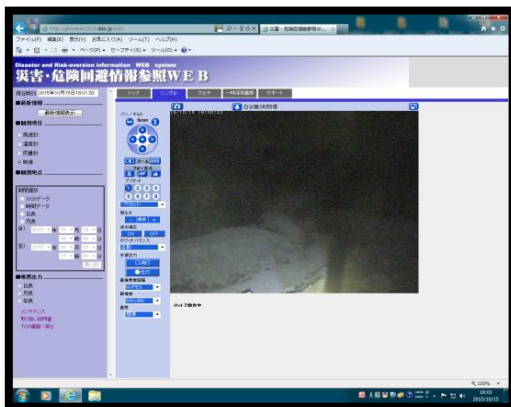
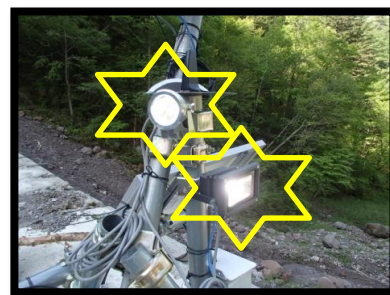
〔監視カメラLEDライト点灯画像〕

(2) 監視カメラに夜間監視用LEDライト導入 ※今回改良点

土石流監視カメラの機能性向上で夜間でも現場状況が確認できるよう夜間監視用LEDライトを取り付けた。左画像では少し分かりづらいが夜間においても現場の状況がしっかり確認できた。

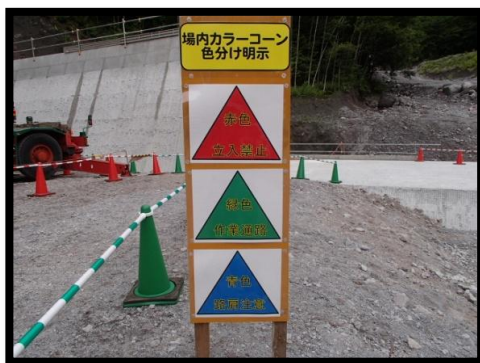
[場内カラーコーン色分け明示看板]

今回はカラーコーン3色（赤・緑・青）を使用して現場内行動範囲及び危険箇所を以下のように色分けを行った。

赤色	立入禁止箇所
緑色	作業通路
青色	路肩注意箇所

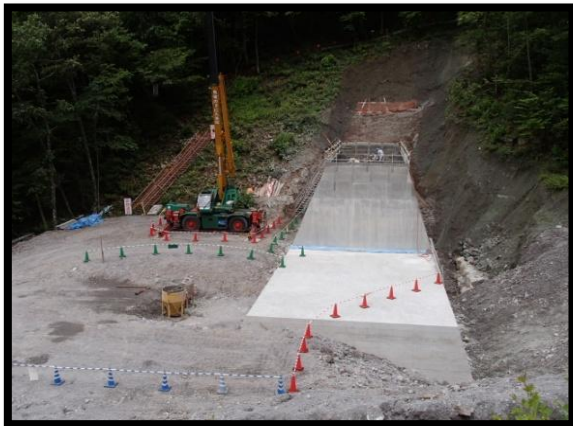
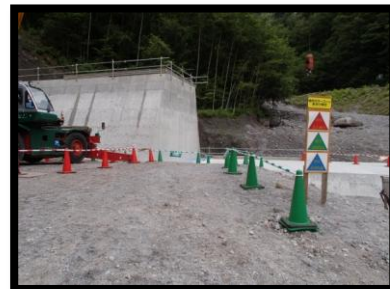
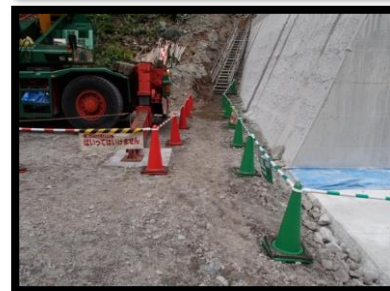
[場内カラーコーンによる行動範囲色分け状況]

このように場内をカラーコーンにより色分けする事で、行動範囲が明確になり不安全行動防止に繋がった。この対策はカラーコーンを色分けして置くだけなので常に状況が変わる建設現場では設置変更等が容易に行えることが最大のメリットである。また、河川内の作業であったため出水による資材等の流出が予想される場合、すぐに撤去ができたため非常に有効的であった。

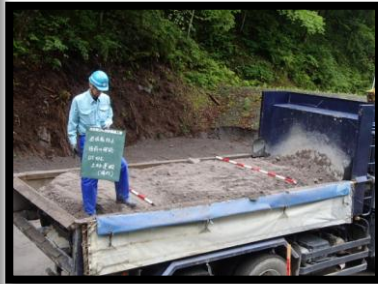
〔過積載チェックリスト及び確認状況〕

今回、現場受入教育時での指導に加え、過積載チェックリストを活用した積荷の状態の確認を実施した。運搬台数が多い場合は、午前・午後の各1回ランダムに確認を実施した。その結果、過積載防止及び積荷の落下事故防止に繋がった。
