⑥ 平湯川中流山腹工その2工事における安全対策について

株式会社 岡部 平湯川中流山腹工その2工事

キーワード 墜落・転落

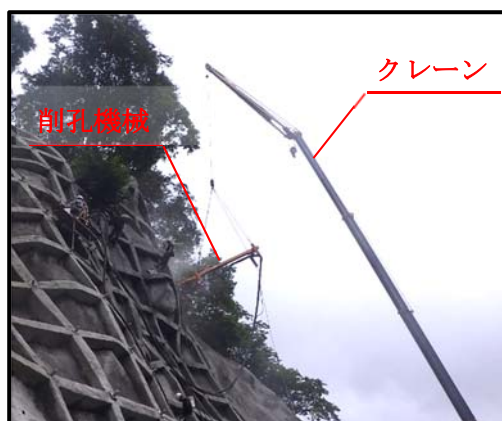
【図-1 スカイドリル工法】

一般的に削孔作業は、削孔機械をクレーンやバックホウで吊り、作業員は法面上に親綱でぶら下がり作業を行う方法（図-1）や、あるいは斜面沿いに足場を組み、その上に削孔機械を乗せ削孔をする方法（図-2）がある。

当現場で検討した場合、前者は作業員が常に親綱を使用する作業となるため、施工方法に改善の必要があった。後者は緩やかな勾配の地面は法面の中腹にあり、そこまでの足場資材の運搬が困難である事、かつ移動・組立作業時にはやはり親綱を使用する必要がある事、何より工程に大変影響を与えるため不適切であると考えられた。

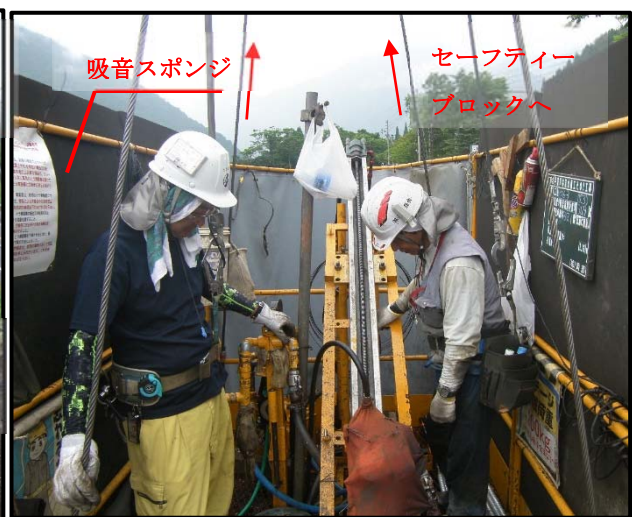
【搭乗設備上での安全対策】

ただし搭乗中のルールとして、①移動中は安全帯を使用する事 ②作業中はクレーンのフックから下げたセーフティーブロックに安全帯を取付けておく事 ③積載重量を決め、それ以上は材料を載せないこと を定めて作業を行っていた。
