⑧ ^{こうしよさぎょうじ}高所作業時における^{あんぜんたいさく}安全対策について

（株）高田組 中尾第4号砂防堰堤改築工事

キーワード 転落防止措置

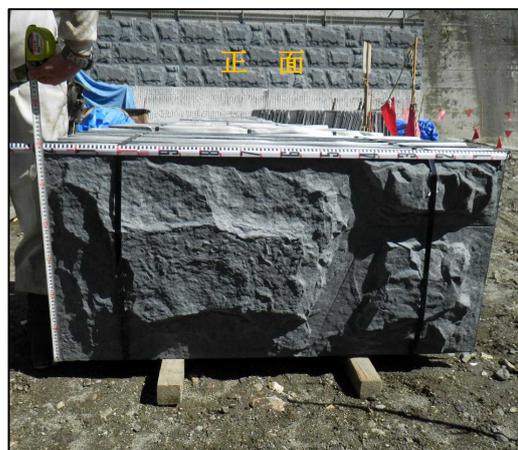
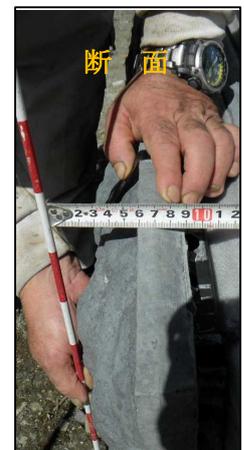
残存化粧型枠【写真-1】

・本工事にて使用する残存化粧型枠は、型枠表面の意匠厚さが0～60mmで凹凸がある事と、部材厚さも最大厚さは90mmあるが、最少厚さが30mmと薄い為、後施工アンカー等の設置も難しく、外部への手摺付き足場等の設置は困難でした。

そこで型枠の専用取付金具にボルトにて取付け可能な、手摺用の取付金具を製作し、型枠内部より手摺の設置を行えるようにしました。

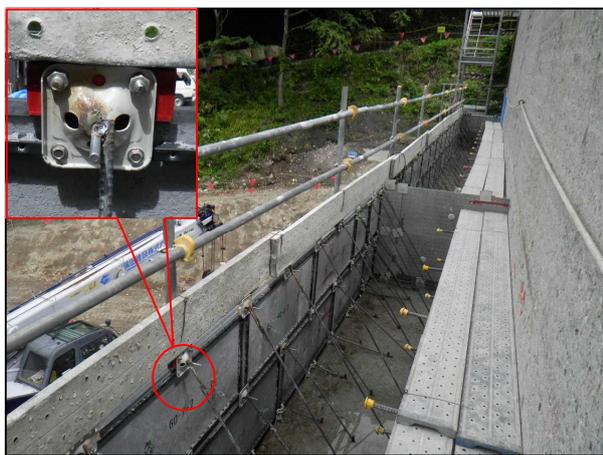
型枠専用取付金具【写真-2】

- ・残存化粧型枠の取付金具は 110kg/枚の型枠を取付けるもので、通常の残存型枠の取付金具よりも部材も厚く手摺設置後の安定感を確認しました。また、この型枠取付金具は特に型枠の接合部にかかわらず、任意の場所に取付が可能で、手摺が不安定な場合補助的に支柱を設置する事ができ、容易に手摺を設置する事ができました。

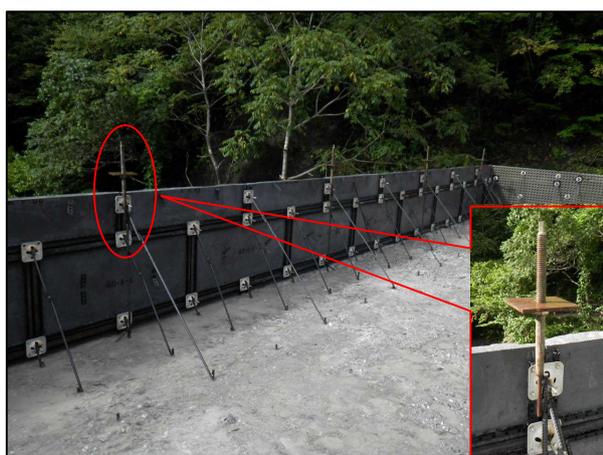
シーボルト取付状況【写真-4】

そこで、本来はダム型枠用締付材であるシーボルトを利用し手摺の設置を行いました。シーボルト用セーラーを仕上がり面より下がった位置に溶接し、それにボルトを固定し単管を差し込む事により手摺の設置を行いました。また、締付プレートは単管支柱の脱落防止に利用しました。

- ・シーボルトは軽量で扱いやすく、人力だけで設置・撤去が可能である事と、ボルト撤去後の穴も小さく、復旧が容易にでき、天端の美観を損なう事なく手摺の設置が行えました。

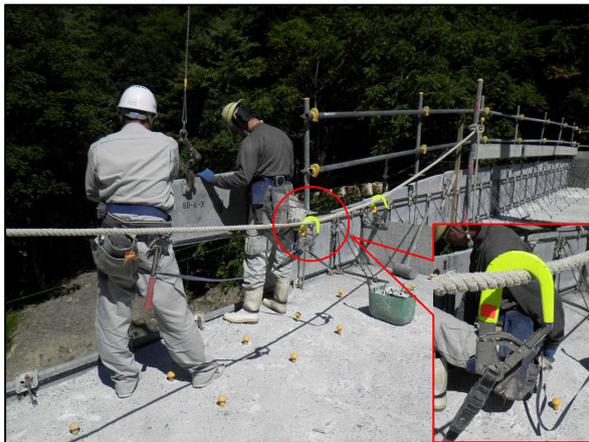
型枠組立状況【写真-8】

- ・型枠組立の際は、一時的に手摺を撤去しての作業となる為、最も危険な作業となり、作業員が安全帯を確実に使用しているか判断する必要がありました。そこで他現場での工事例を参考にし、安全帯のフック部分を蛍光色にし、安全帯の使用状態を瞬時に判断できるようにしました。また、型枠組立時、常に作業員の安全帯使用状況を確認できる、クレーンオペレーターを安全帯監視員に選任し、安全帯の使用に不備があった場合、直ちにクレーンオペレーターにより安全帯使用を促しました。
