⑪ CCTV設置工における安全対策について

(株)ほくつう富山支店 足洗谷外 6ヶ所 CCTV 設備新設・更新工事
(工期：平成 27 年 10 月 14 日～平成 28 年 2 月 19 日)

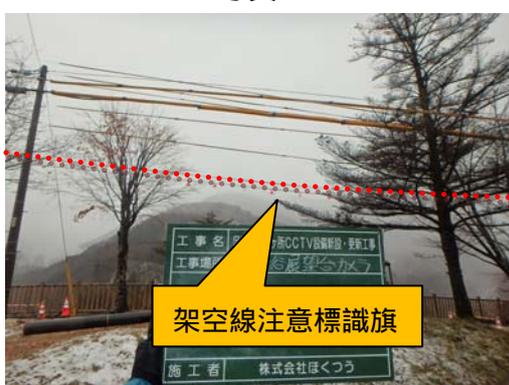
写真1

架空線注意標識旗

作業全景

【対策】架空線注意標識旗を取付しました。(写真1、2参照)

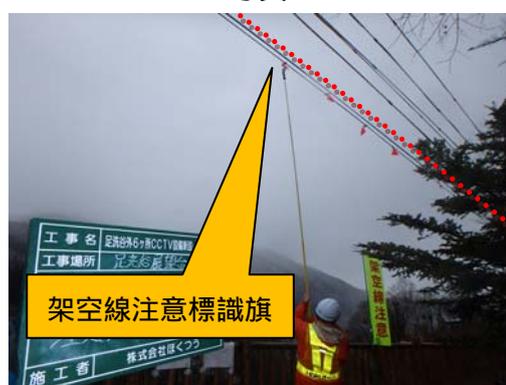
写真2

架空線注意標識旗

作業状況

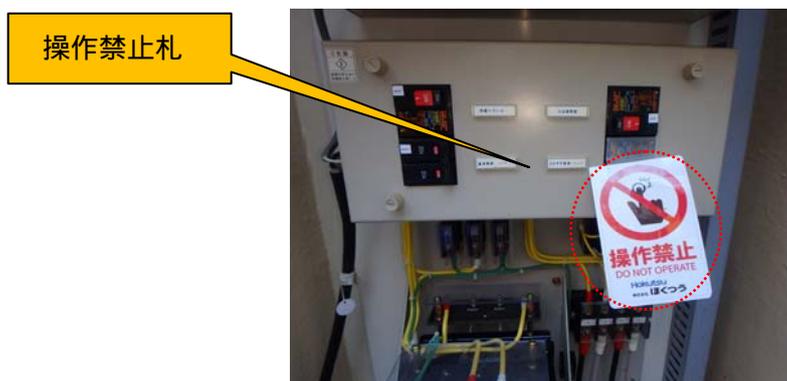
写真3

操作禁止札

操作禁止札取付状況

【対策】操作禁止札を操作禁止箇所へ取り付けました。(写真3)

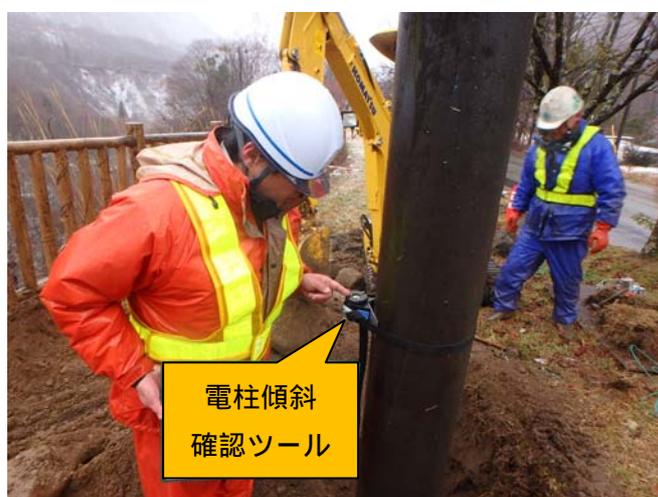
写真4

支柱鉛直管理状況

【対策】電柱傾斜確認ツールを使用しました。(写真4、5参照)

【結果】線路平行方向と垂直方向の垂直が一目で確認できることで、建柱時間の短縮ができ、急な悪天候によるリスクが低減されました。

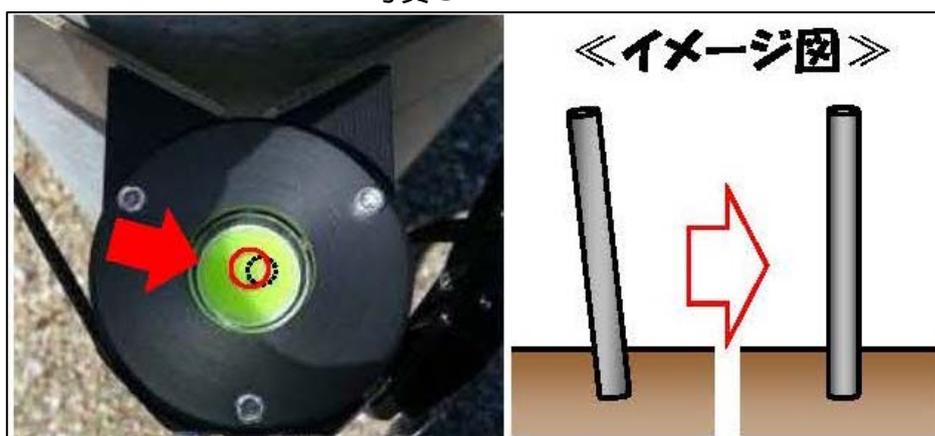
写真5

水平器の気泡を確認し、電柱の傾斜を直す。
気泡の方向に電柱を傾ける(写真の矢印方向)

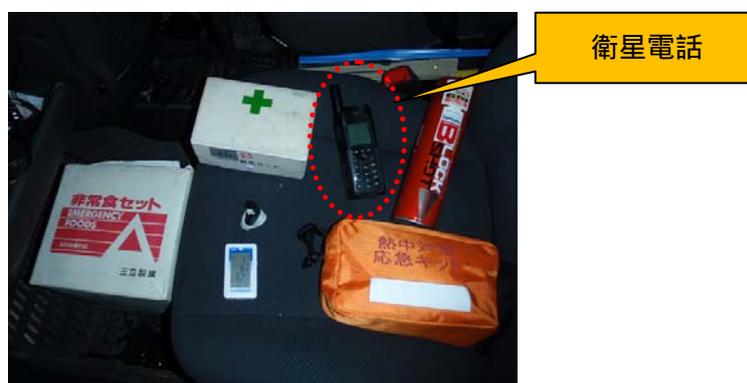
写真6

車内常備品一式

【対策】衛星携帯電話を移動車両に常備しました。(写真6)
