### ⑬ 村上橋架替下部工及び取付道路工事における安全対策について

辻建設株式会社 村上橋架替下部工及び取付道路工事  
(工期：平成26年12月5日～平成28年3月31日)

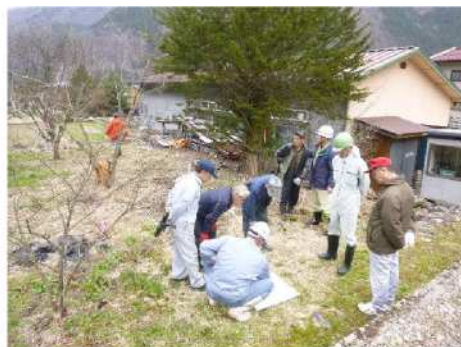
#### — 現地での確認状況 —

埋設管の種類や位置等の情報を収集するため、関係者に現地で確認していただいた。

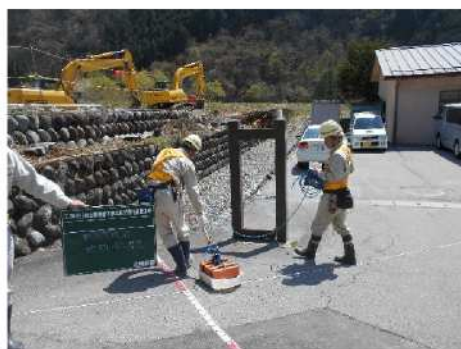
#### — 探査実施状況 —

関係者の確認結果等を基に、地中レーダ探査にて埋設物の位置や深さ等を調査した。

送信アンテナから地中に発射した電磁波が地中で反射して受信アンテナで捉えられるまでの伝播時間を計測して、地盤構造や埋設物の有無を画像化し、画像処理した断面から空洞及び埋設物などの異質物の存在等を調べる非破壊探査方法

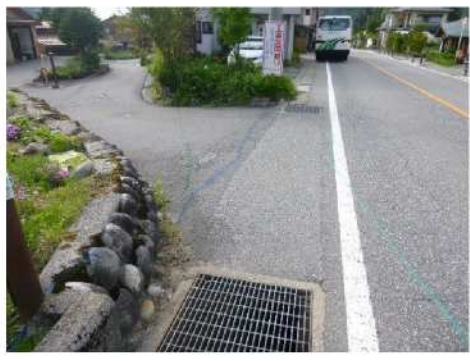
— 探査結果のマーキング —

○：埋設物と思われる箇所

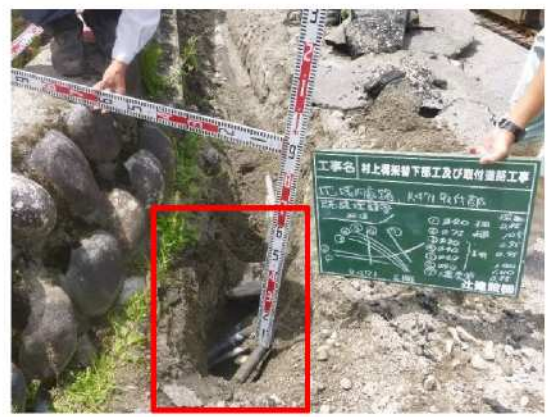
— 試掘状況 —

今までの情報を基に試掘を行い、埋設物の状態を目視にて確認した。

1箇所に7本もあった密集場所

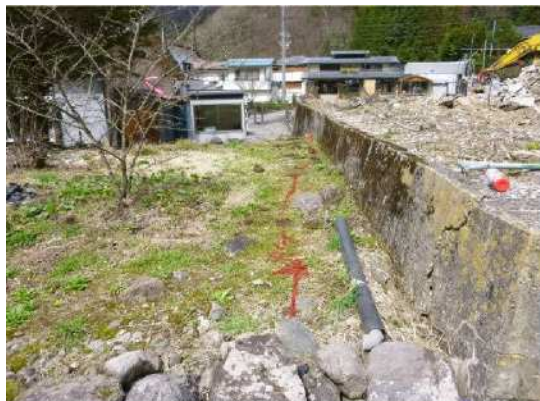
— 埋設位置のマーキング —

試掘により位置が特定できた場所はマーキングを行い、誰でもわかるようにした。

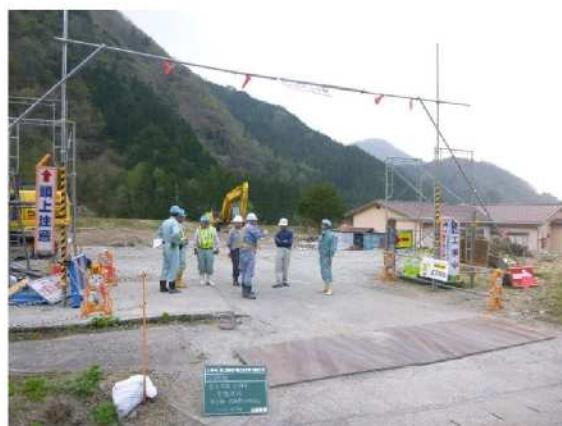
— 作業員への周知 —

安全訓練時等において埋設物の位置、種類、深さ等を作業員へ周知した。
