## ⑭ 砂防設備点検業務における安全対策について「自分の安全は自分で守る」

(株)建設マネジメント北陸 平成27・28年度神通川水系砂防事務所管内  
砂防設備点検業務

(工期:平成27年4月1日～平成29年3月31日)

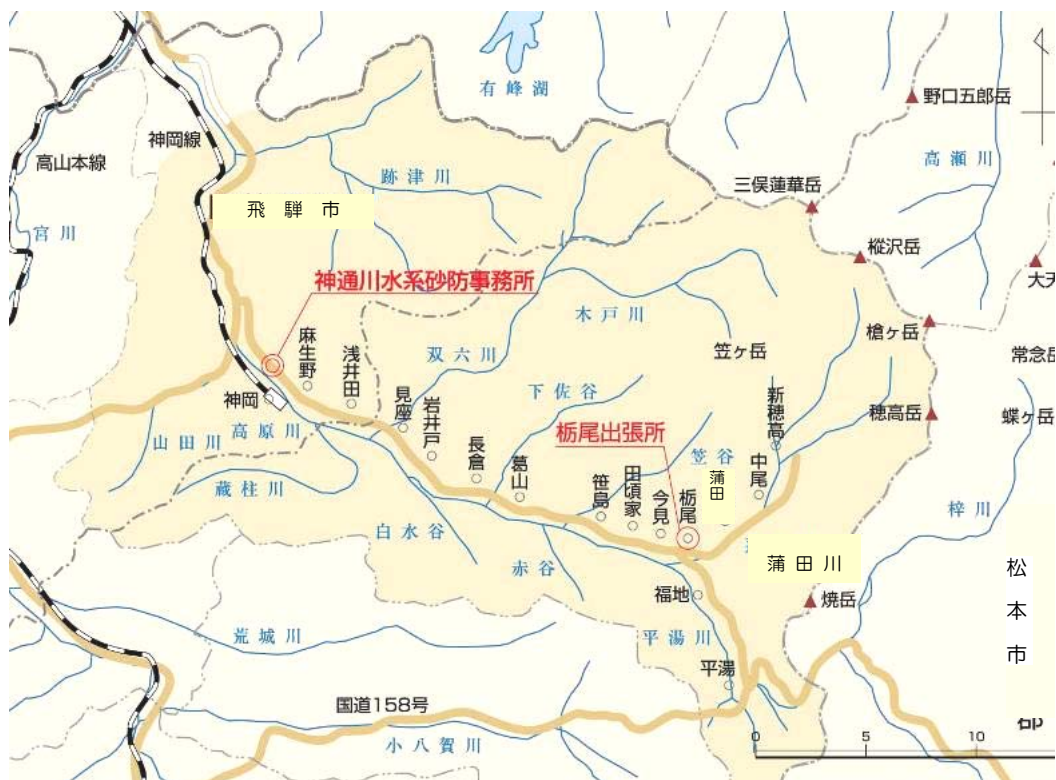
砂防設備点検流域

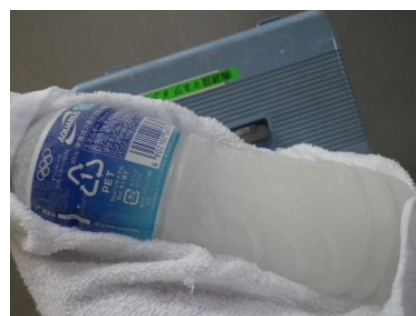
今回、気象条件の良い水量の少ない時期に点検を終わらせるため3班体制で3泊4日の工程で行った。巡視員の年齢は20代～50代と幅広く、体力の差が生じると考えられた。そのため巡視中日々の体調管理を十分に行う事とした。足腰の筋肉疲労を日々解消することを目指し、出発時のストレッチ、点検途中の定期的な休憩、休憩時に太もも、ふくらはぎのアイシング（凍らせたペットボトルを利用）、帰着時の筋肉ストレッチを行った。乳酸値を減らすために梅干しなどのクエン酸を含むものを積極的に摂取し、食事には肉や大豆などタンパク質を食べるようにした。また、飲酒についても各自の適量を守ってもらうよう指導した。

凍らせたペットボトル

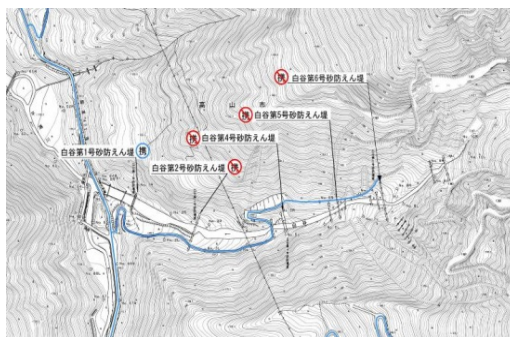
点検ルート図

点検ルート図は、その都度見直し

をかけ、どこまで車で行けるか、どこが草木が多いかを把握できるようにし、落石等があれば内容の更新を行い次回の参考に出来るよう対処した。その他、携帯電話可能エリアも

記載し、非常時に連絡可能範囲の確認を行った。

巡視員は、巡視出発前に点検ルート図を確認することで、巡視ルートや危険箇所の把握を行った。そのことで、巡視場所までのアクセスでの安全度向上に繋がった。

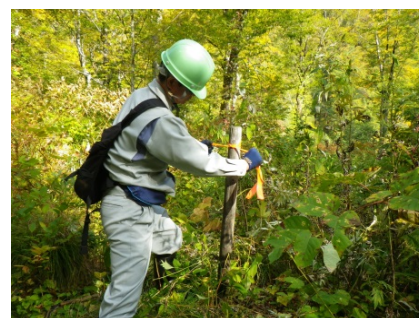
また、沢筋を歩いていると同様な風景のため、迷う危険がある。帰路で迷わないようにするため、次回巡視時のためにテープを木に縛り目印とし、点検ルートを明確にした。

目印テープの取り付け

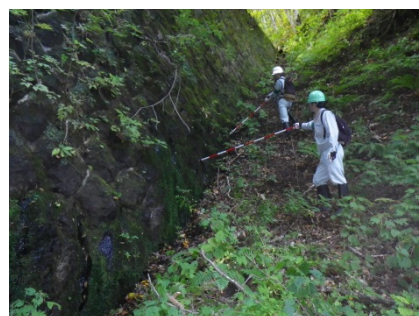
険しい巡視ルート

3人グループの1班編制だが、徒歩移動が余儀なくされる険しいルートでは巡視員各自の判断対応が不可欠となる。また、巡視ルートは高低差がある険しい箇所もある。以前の巡視時に取り付けられた標識ロープ（トラロープ）は、表示が目的であり荷重が掛けられないこと、結び目がほどけやすく登坂には危険で利用することができない。今回登山用ロープを各班備品として携帯させ、砂防堰堤の横を地山伝いに降りる際などに使用するよう指導した。また、安全教育訓練時にもやい結びや玉結びのロープワークの練習も行い、個人技量のアップを図った。

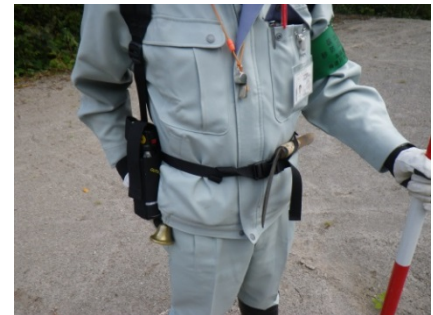
巡視員には、熊撃退スプレー、熊鈴、ホイッスルを身につけさせ対策を行った。また、スズメバチ等に刺された際のアナフィラキシーショックの対策として、ハチに対する抗体検査を実施し、体質の把握を行った。もし刺された場合に医療機関に係る際の大切な情報となる。

撃退スプレー、熊鈴、ホイッスル
