⑰ 焼岳火山山体構造調査における安全対策について

応用地質株式会社 平成 27 年度焼岳火山山体構造等調査業務
(工期：平成 27 年 9 月 5 日～平成 28 年 1 月 29 日)

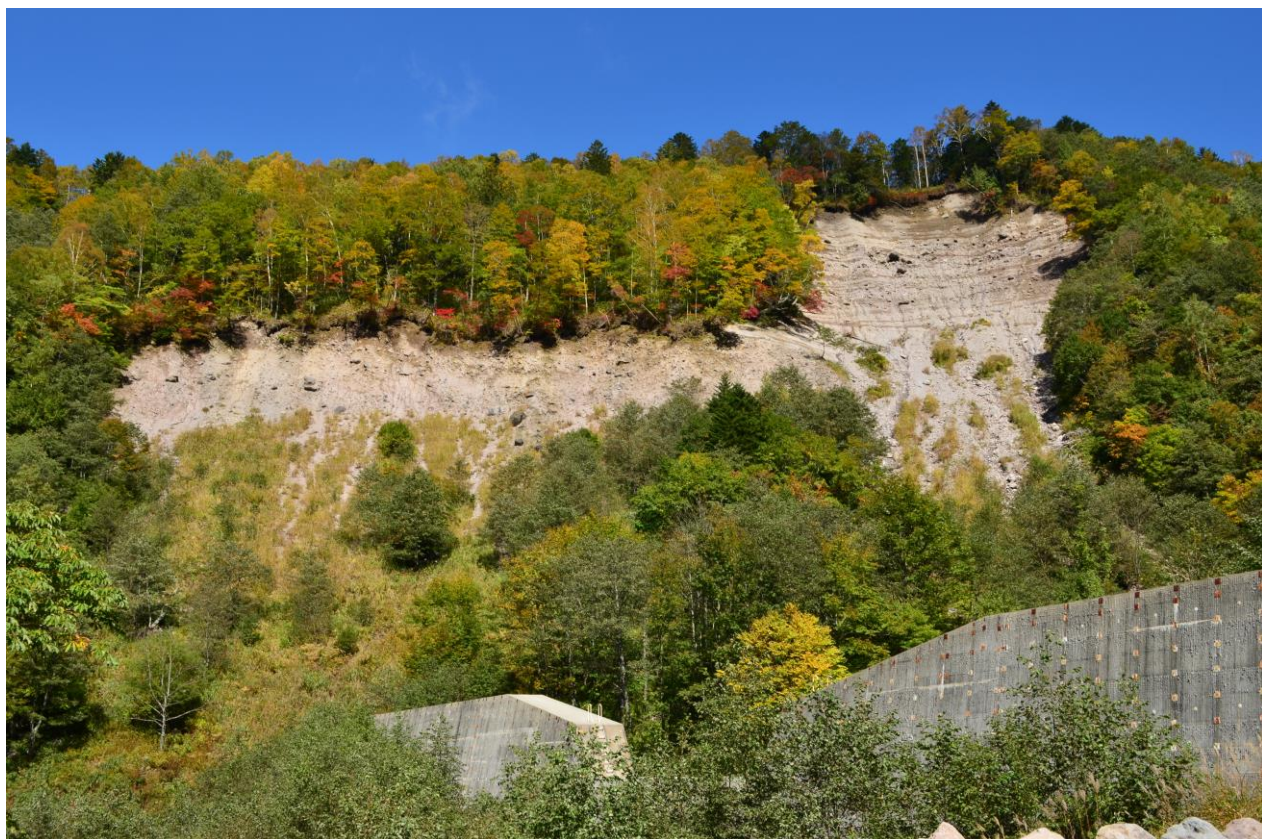
図 1.1 餌掛谷の大規模崩壊地

全国の火山では、山体崩壊といった大規模崩壊による災害の発生が懸念されている。これは、岩質の異なる火山噴出物（溶岩や脆弱な火砕岩）が山体斜面に沿って何層にも重なっているという、火山山体特有の地質条件に起因したものである。現在の焼岳火山では、過去に大規模な山体崩壊は発生していないものの、旧期焼岳火山群を含む周辺の火山山体斜面は荒廃が進んでいる。特に今回調査対象とする大棚は、餌掛谷と岩坪谷が深い谷を形成し、その谷壁斜面は崩壊が多発して大量の土砂が平湯川へ流出している。

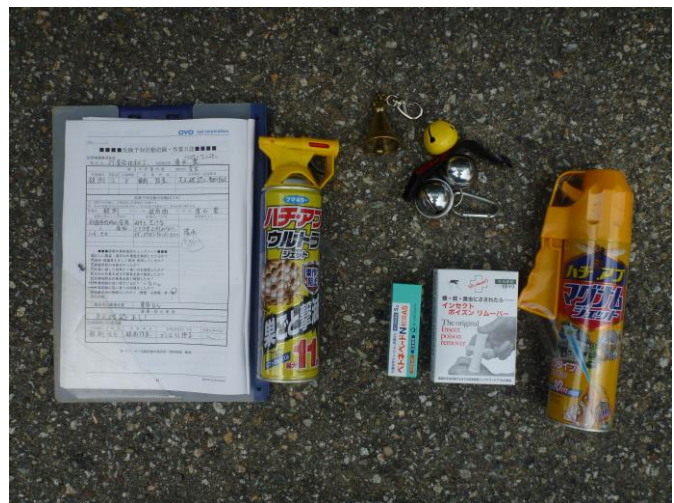
図 4.1 踏査時の安全対策用品

踏査では、作業効率向上に加え、万が一の事故発生時の対応を考慮し、単独行動を行わず必ず複数人で行動することとした。調査地は急斜面に浮石や転石が多数散在しており、急斜面を踏査する際は落石に十分注意し、上下作業にならないようにした。また、熊との遭遇をできるだけ避けるために、携帯ラジオや鈴を携行した。夏～秋にかけてはハチが活発に活動するため、万が一に備えて殺虫剤やポイズンリムーバー、塗薬を携行した。これらの危険やその対応については、作業開始時にKY活動を行ってメンバーで確認するとともに、お互いの服装や装備を確認し合った。

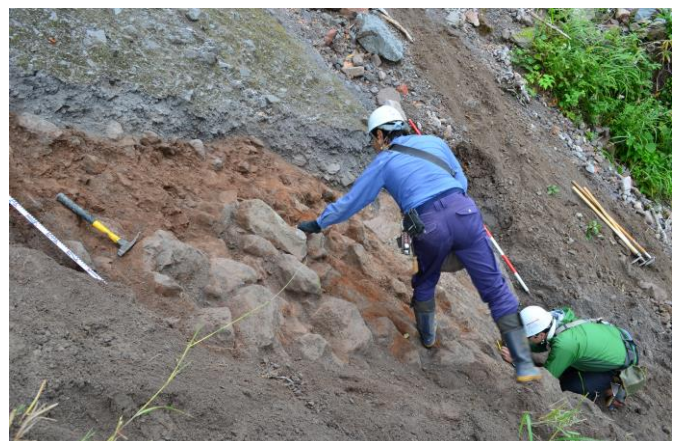
図 4.2 急斜面での作業状況

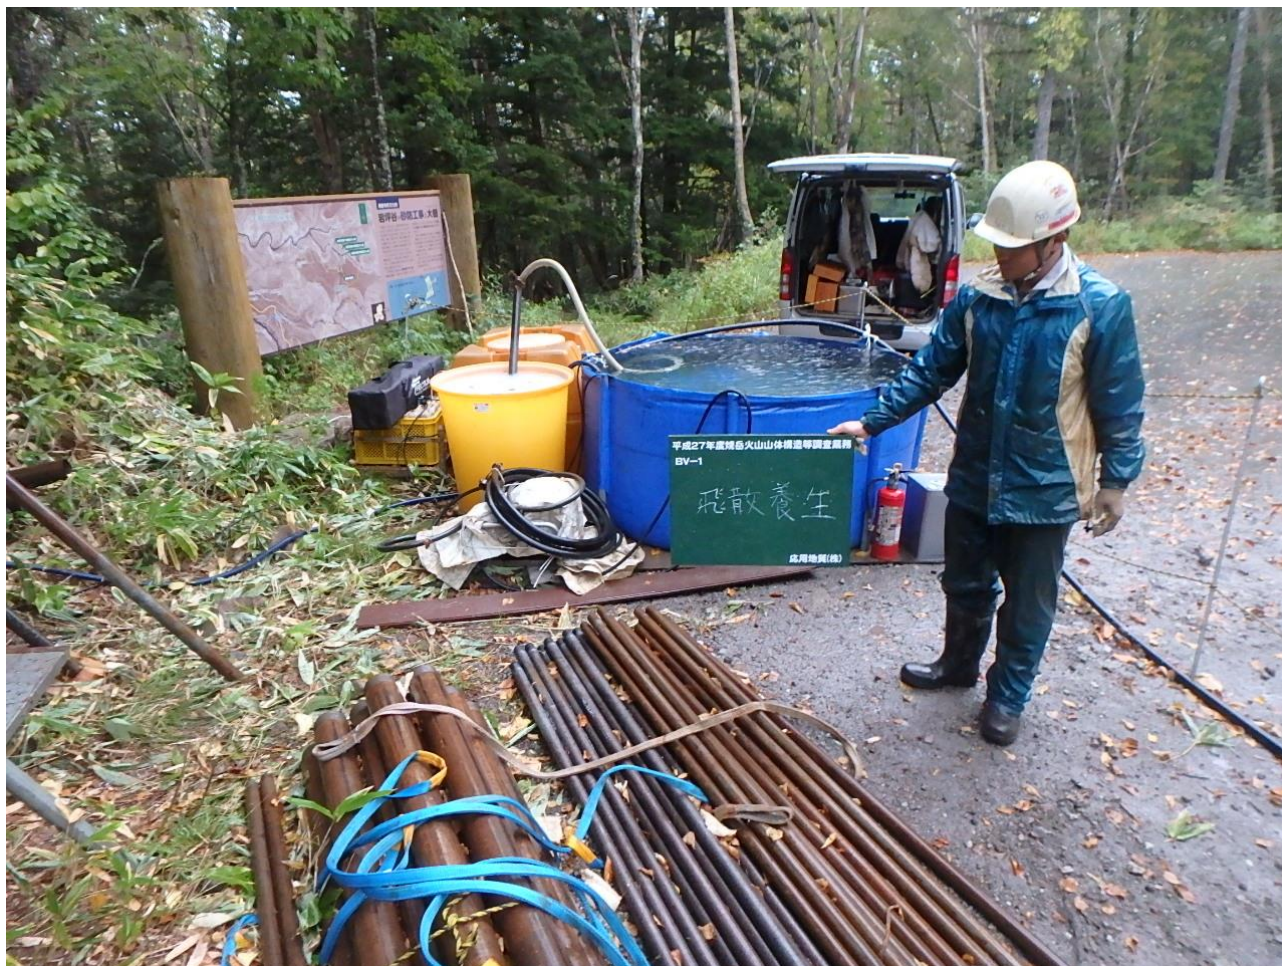
図 4.3 飛散養生対策

10月6日は台風23号が接近する可能性があったため、飛散養生を行った。幸い台風通過後の現場には異常がなく、作業を続行できた。
