## ② 砂防設備点検の安全管理

(株)建設マネジメント北陸

平成27・28年度神通川水系砂防事務所管内砂防設備点検業務

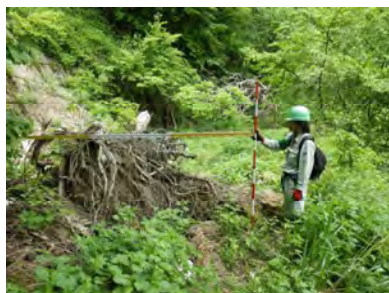
点検路に落石

点検路に落石があり、車両通行不可となっていたが、事前に除去することによって安全及び点検効率改善につながるようになった。

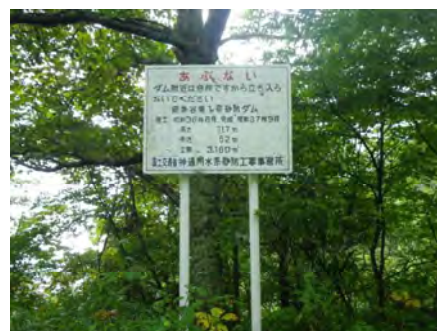
写真1 看板

写真－1は餌掛谷第1号砂防堰堤の看板である。

砂防巡視員は、看板の位置を確認しながら点検を行う事が多く、この看板の下に堰堤があると思い込んで砂防設備点検を行った事があった。しかし餌掛谷第1号砂防堰堤の点検ルートは、下流からの工事用道路から安全に行くことができるにもかかわらず急激な谷を降

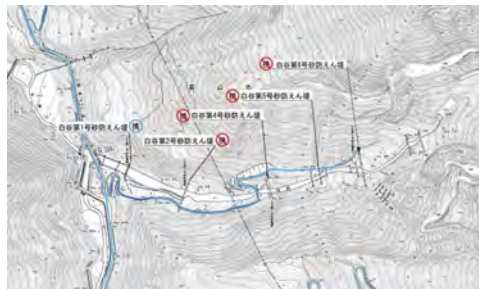
点検ルート図

点検ルート図には、どこまで車で行け、どこが草木が多いか把握できるようにし、落石等があれば随時記載し更新を行うようにした。その他に携帯電話可能エリアも記載した。

砂防巡視員は、点検出発前に点検ルート図を確認することによって、点検ルートや危険箇所の把握によって、安全度の向上に繋がった。

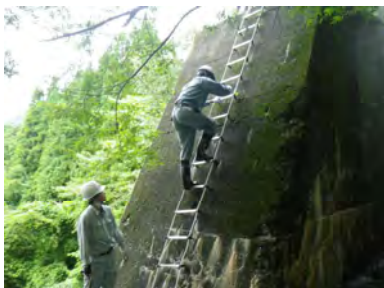
砂防施設にもよるが、トラロープの代わりに登山用ロープの活用やロープ梯子を活用した。ロープ梯子もただ、ロープに棒を通したのではなく、出っ張りがあり昇降しやすいものを使用した。

ロープと堰堤に隙間できる
