## ④ 砂防堰堤補強他工事における安全対策について

宝興建設株式会社 砂防堰堤補強他工事

工期：平成28年7月26日～平成29年3月31日

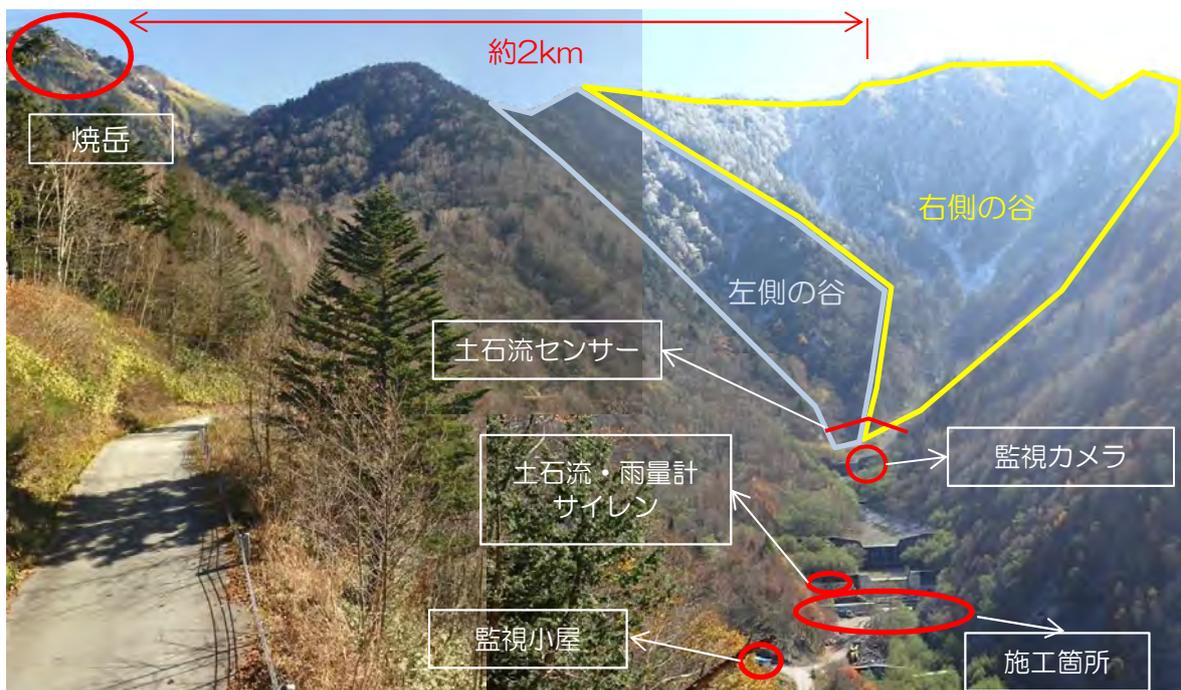
餌掛谷現場は、活火山焼岳の火口付近より直線距離にして約2kmと非常に近く万が一噴火があった場合、最大で60cm程度の噴石も飛来する可能性がある。又、餌掛谷の上流は二又の谷に分かれており普段流水は無いが現場調査において右側の谷は流域面積も広く、土砂流出跡が有った、左側の谷の流域は小さく現状荒れている様子は無かったが、私が過去30年前に上流第7号堰堤工事の施工中に土石流の発生を見ている為、自然を相手にどこまでの安全対策が出来るかが課題となった。

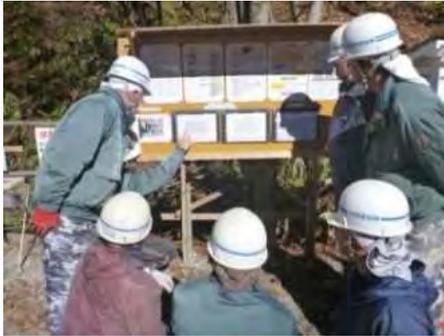
京都大学防災研究所流域災害研修センターを訪ね、焼岳の活動状態を知る術を教わった。気象庁火山解説情報と京大防災研究所からの大棚観測所と中尾観測所2箇所のデータが有りこれを毎朝見る事で参考資料-1のように普段とは違う波形が現れたら、現場への入場は禁止とした。

KY活動での  
観測記録確認

また、このモニタは、非常に敏感である為、作業時重機等の振動も感知してしまい大棚モニタでの判断は難しい為、昼間の情報は、中尾観測所モニタを利用しました。

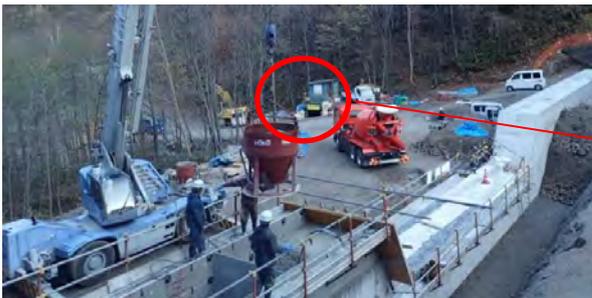
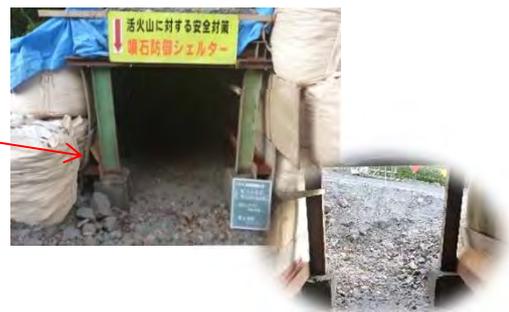
突然の噴火に対する安全対策として、噴石の飛来を想定し、現場近くに緊急避難場所として「噴石防御シェルター」を設置した。
