## ⑤ 工事における現場の可視化について

金子工業株式会社 寺ナギ砂防堰堤工事  
 (工期：平成28年3月10日～平成29年1月31日)

### 1. はじめに

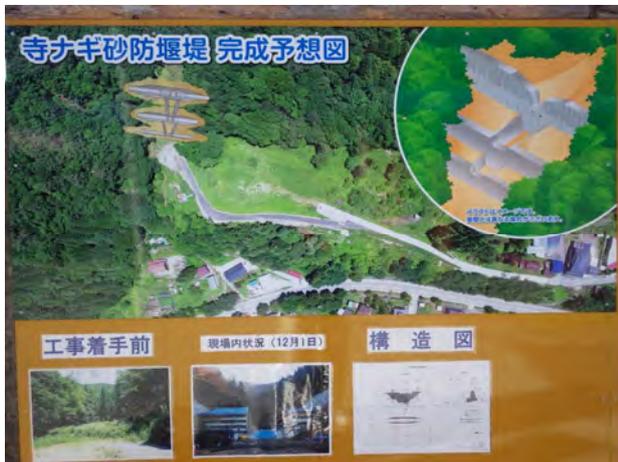
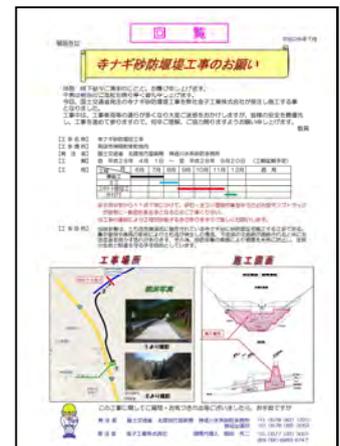
2) イメージ看板設置

- ・ドローンによる空撮写真に堰堤の完成イメージ図を重ね合わせて周辺住民の方々に工事の概要を分かりやすくしました。

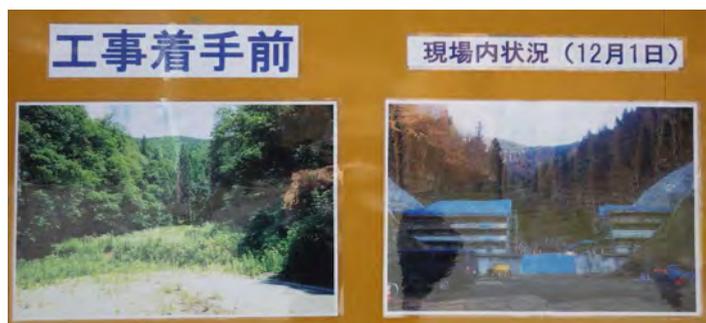
3) 進捗状況の写真掲示

- ・着手前及び進捗状況写真A-3版を現場入り口に掲示しました。毎月数回の進捗状況写真を掲示して、施工状況の周知に努めました。

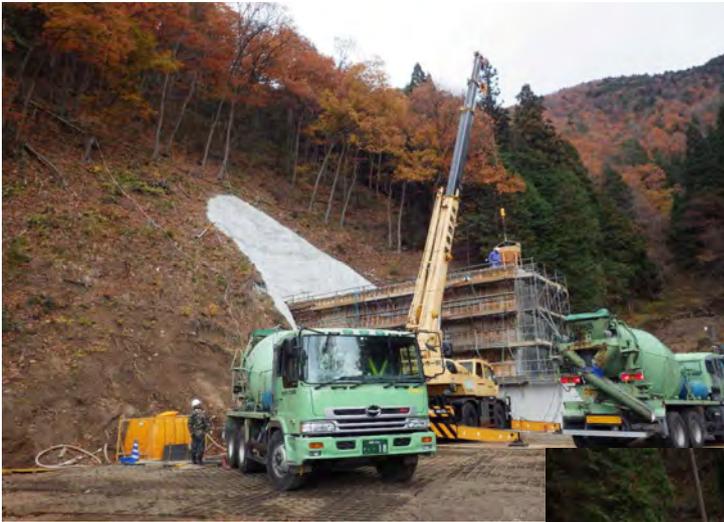
1) 家庭用モニター&ワイヤレスカメラの設置

- ・ 施工現場にワイヤレスカメラを設置して、その映像をクレーン運転席に設置した家庭用モニターで確認しながらコンクリート打設の作業時の事故防止に努めました。

- ①今回使用した機器は受信電波が微弱なため、障害物や発電機に干渉されやすい。  
今回はクレーン作業によるコンクリート打設作業時に使用したが、クレーン回転時や仮設機材が障害物となって時々映像が遮断された。
- ②モニターの電池容量が3～4時間程度であり、外部電源を使用するとクレーン回転時に電源コードが支障となった。

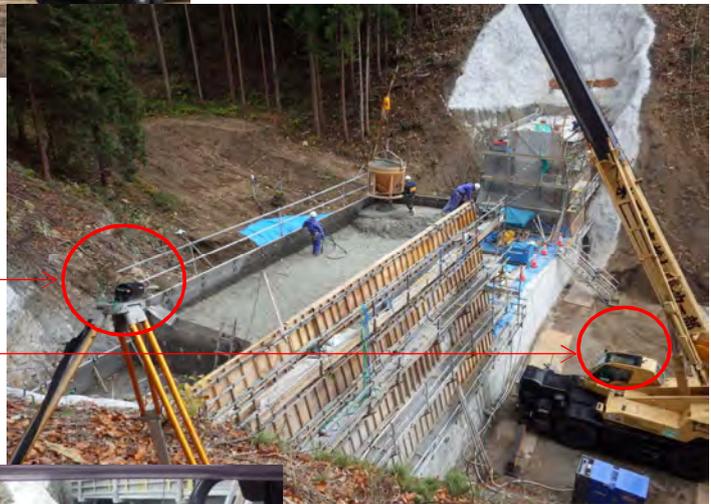
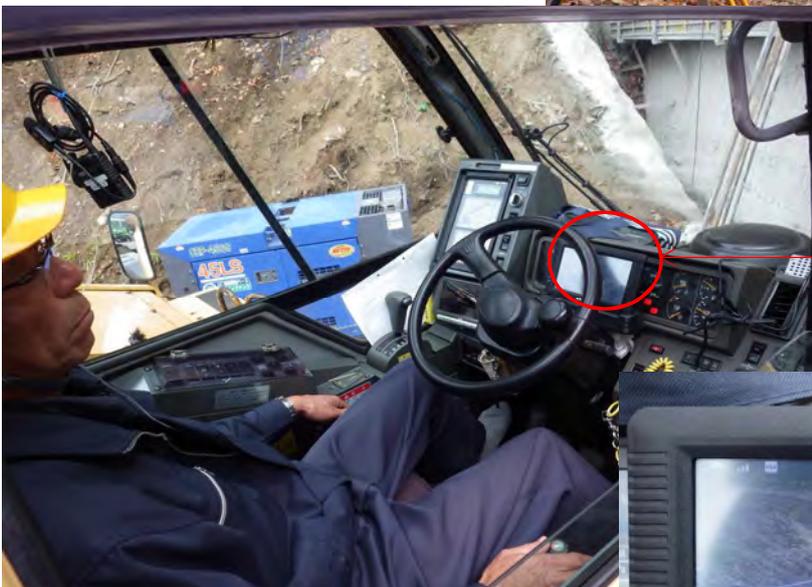
ワイヤレスカメラ

モニター

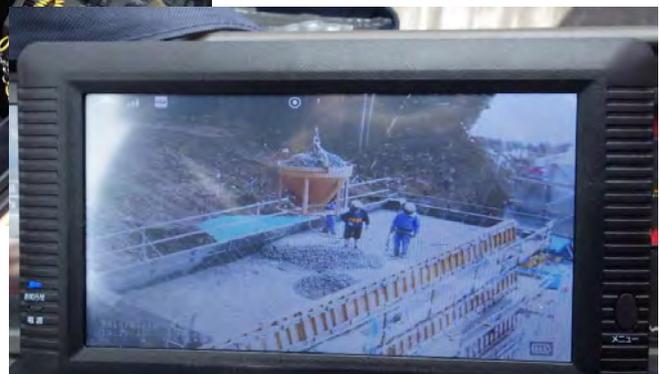
モニター-拡大

モニター

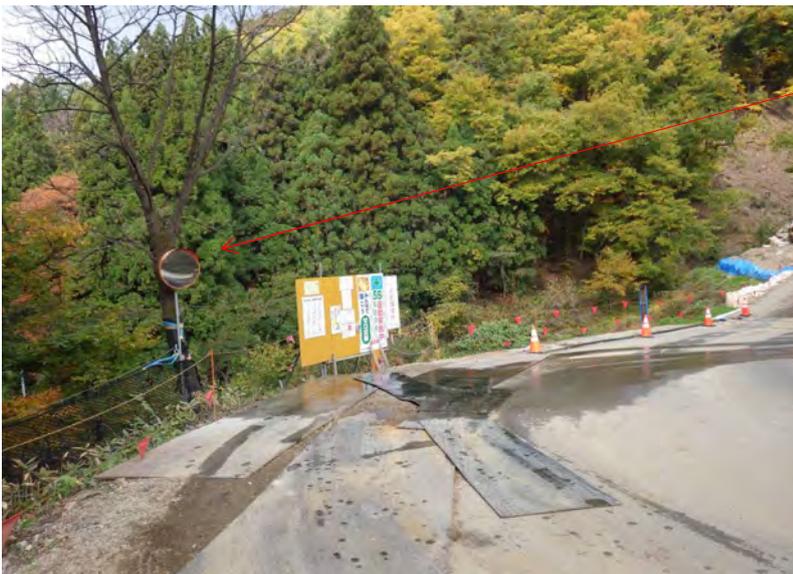
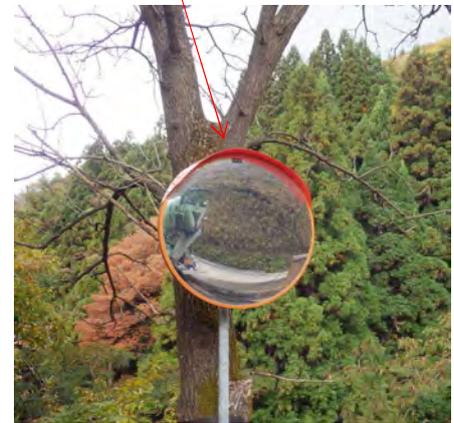
仮設カーブミラー

- 1) 急カーブ箇所に仮設カーブミラーを設置して、対向する車両同志がお互いに確認出来るようにした。

現場への工事用道路は幅員3.5mで、縦断勾配1.4%であり、半径15mの急カーブが1箇所ある為、対向する車両同志の確認が遅れることが想定されました。

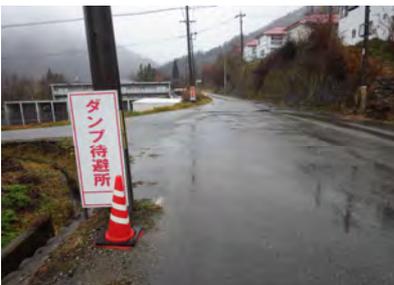
## 2) 待避所の設置

- ・カーブミラーの設置でも対向車の確認が出来ない箇所（縦断勾配で山なり）があった為、ひんぱんに車両の出入りがある生コン打設時は、一般道にすれ違いの為の待機場所を設け、看板で明示すると共に生コン車の運転手に周知した。
