③ しのぶ工区こうくの仮橋架設かりはし かせつにおける工夫くふうについて

中越興業(株) 平湯川砂防樹林帯他工事
(工期:平成29年3月7日～平成29年11月30日)

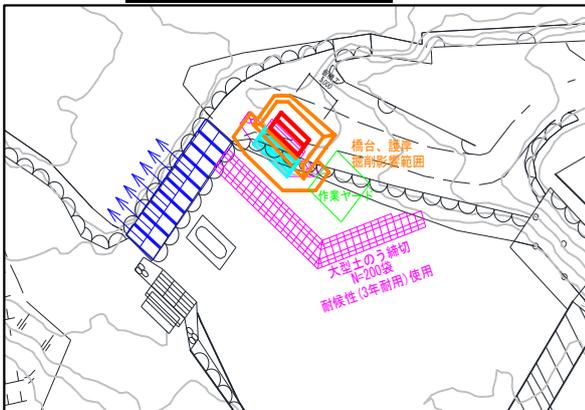
1回目仮締切

しのぶ仮橋工区の施工にあたり、当初の計画では高原川漁協との打合せの中で施工時期、遊漁解禁期間を考慮した結果、1次施工として橋台及び護岸工を施工するための仮締切を設置し、2次施工として9月にクレーンヤードを兼ねた仮締切を設置する施工方法を立案し、高原川漁協にも了解を得ていた。

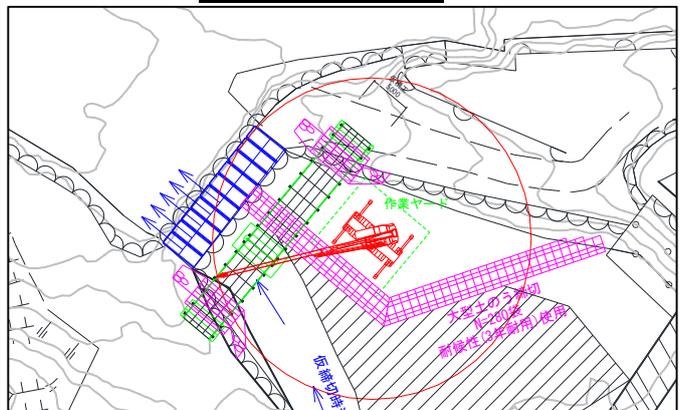
2回目仮締切

その理由の主な要因としては下部工の施工が完了した時点で工事用道路を塞ぐ形となり、大型車両の下流側への通行が困難となり、上流側右岸にレッカーヤードを仮締切により確保する必要があった。

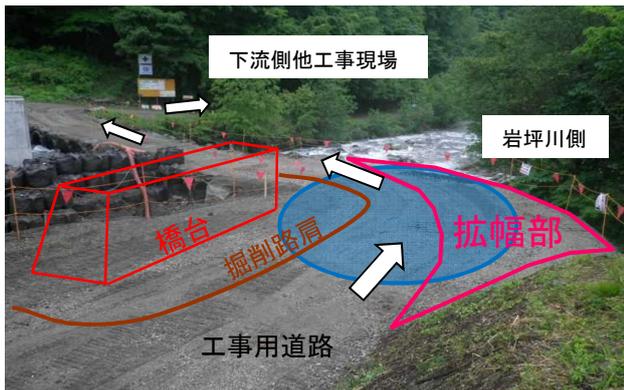
しかし、施工計画策定中の4月下旬に発注者から当現場の下流側で他工事の施工があると初めて知らされ、工事用道路の大型車両が通行可能となる対策が早急に必要となった。諸条件を比較検討した結果、岩坪川側へも大型土のうにて拡幅し、工事用道路の迂回路設置を行うことで橋台施工中でも現場にある渡河施設を通り左岸下流側への通行を可能

にした。この対策を立案、施工するにあたっては当工事と他工事との間で工事連絡会を設立し、相互の工程や工事内容を調整し順次施工を行い、左記写真のとおり、迂回路の設置で橋台掘削時でも大型車両の通行が可能となった。このとき、橋台工施工完了時には拡幅部と埋戻し部を含め、橋台脇に相当なスペースが出来ることから、ここをクレーンヤードとして

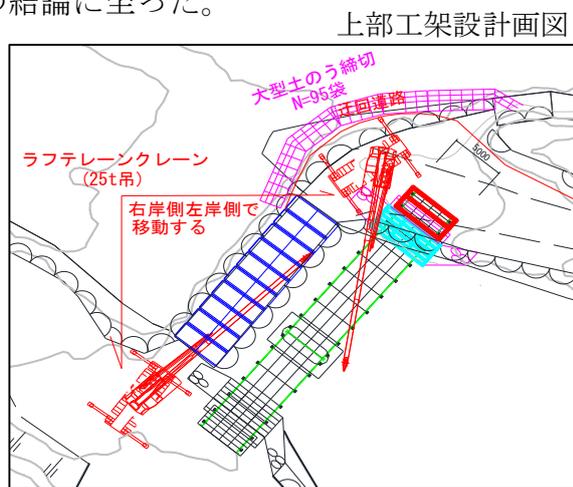
て使えないかの検討を行った。(写真青丸部)

クレーンオペレーターとの打合せの中で、現場の位置関係や広さ、吊上げ重量等多方面にわたり検討し、架設にかかる期間や他工事の工事内容と短期の通行止めが可能かなど諸条件をまとめ入念な打合せの末、二回目の仮締切を設置せずに上部工の架設が可能との結論に至った。

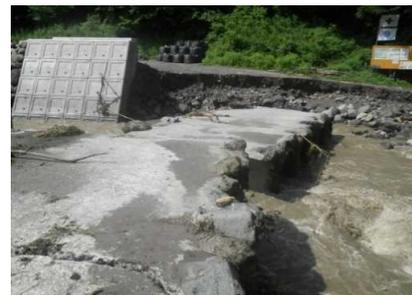
7月の異常出水

被災した渡河施設

上部工架設の日程調整については、工事連絡会での打合せで8月上旬の架設を予定していた。途中、7月4日の異常出水により、もともとあった渡河施設が流出する被災を受け、河川の増水による危険性を再確認した出来事があった。

なお、被災した渡河施設の復旧は下流側他工事が担当し8月初めには復旧が完了した。工事連絡会の打合せの中で下流側工事が8月末から本格化することだったので上部工の架設日程を8月7日から12日に設定し、準備作業に入った。

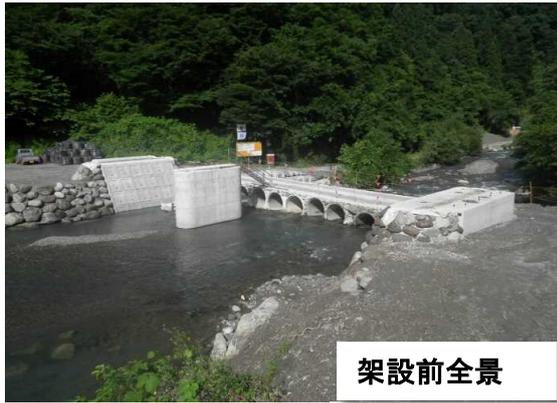
架設前全景

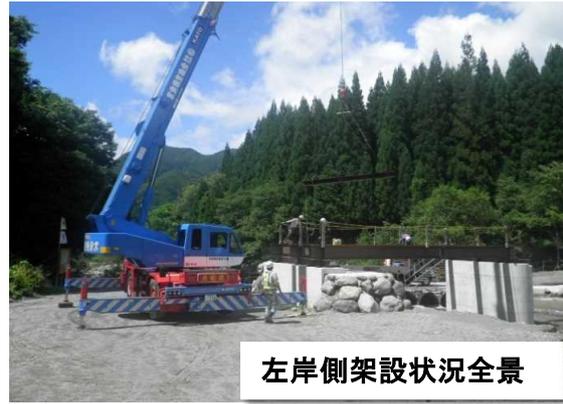
左岸側架設状況全景

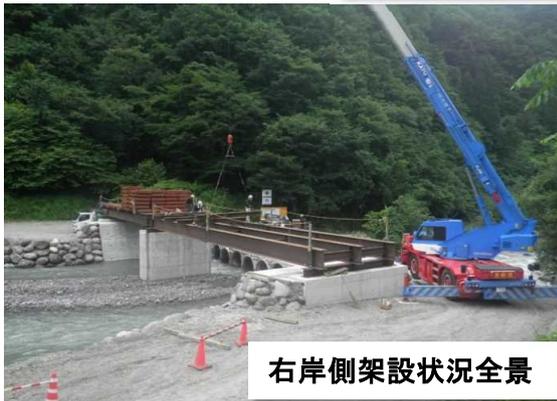
右岸側架設状況全景

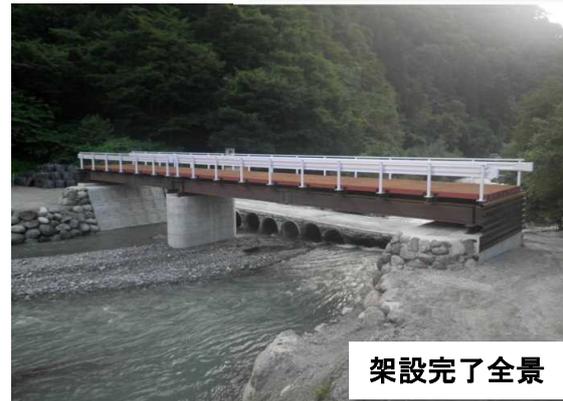
架設完了全景
