⑪ 平湯川砂防設備補強その他工事における安全対策、創意工夫について

宝興建設株式会社 平湯川砂防設備補強他その他工事

工期：平成29年4月1日～平成30年1月9日

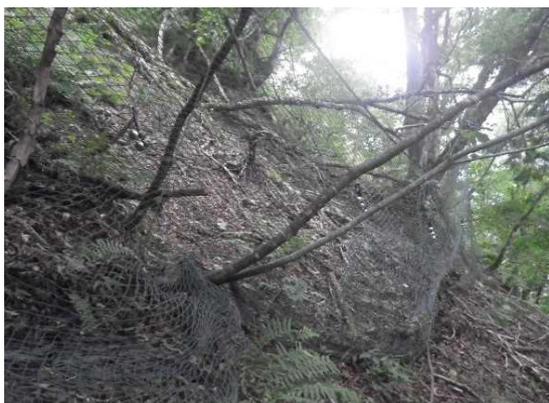
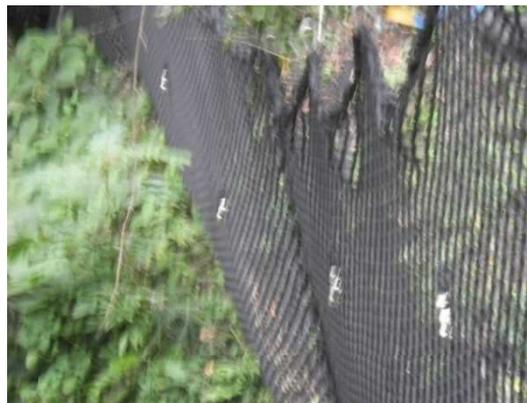
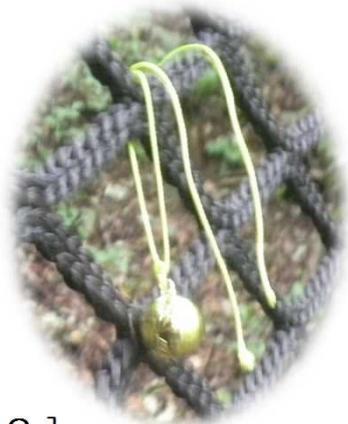
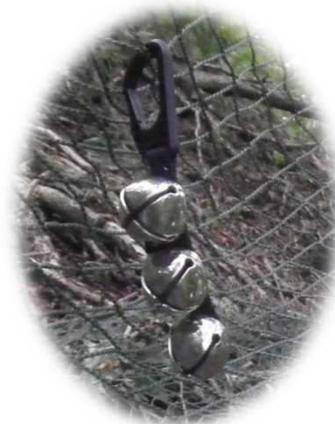
鈴設置状況

各施工箇所上部にスロープネットを張るのは当然だが、直下で作業していて万が一落石があった場合危険を察知し避難できる時間をもうけるため、ネットに鈴を取付けて聴覚による落石災害の防止を図った。

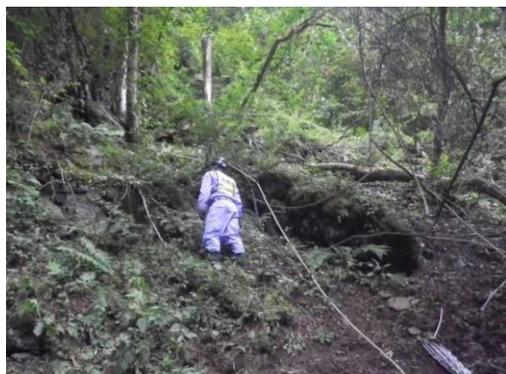
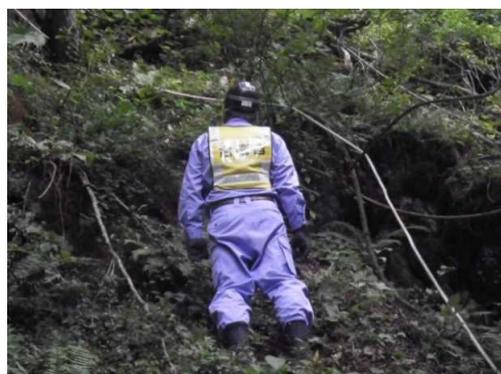
監視状況

各施工箇所上部に鈴付スロープネットを設置したが、アンカー削孔時削岩機を使用する場合、落石があっても鈴の音が分からないため、見張り人を配置し監視を行いながら作業した。

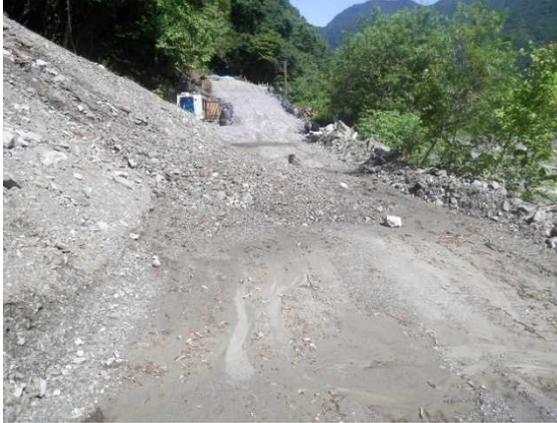
土砂流出状況

工事用道路の上部に小規模土砂流出部があった為、ネットを設置したが降雨時に土砂が堆積し埋まってしまった。再度ネットを張っても同じことがくりかえされるため、土砂でポケットを作り斜面からの土砂流出・落石対策を行った。

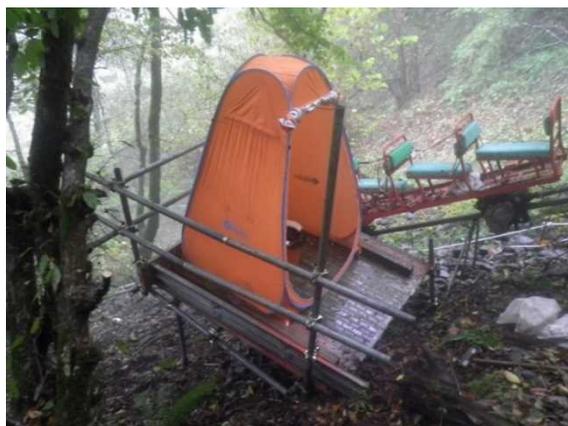
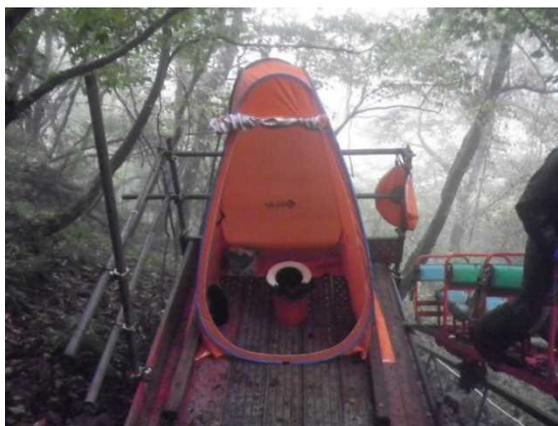
簡易トイレ設置状況

斜面对策において現場休憩所横に快適トイレを設置したが、現場上部のワイヤロープネット工・ワイヤロープ掛工の施工箇所はモノレールでの移動となり、遠いルートでは約10分を要する。休憩前に生理現象が起きた場合を考え、モノレールルート中腹に簡易トイレを設置し現場の作業環境の改善を行った。また、用を足した後は排便袋に抗菌性凝固剤をふりかけ固めてから適正に処分を行った。この簡易トイレは作業員に高評価を得る事が出来たので、今後類似した作業環境の工事がある場合にも利用したい。
