さら さぎょうかんきょう かいぜん もとめて  
更なる作業環境の改善を求めて

(株)高田組 平成 30 年度 中尾第 4 号砂防堰堤改築工事

工期 自平成 30 年 4 月 1 日 至 12 月 16 日

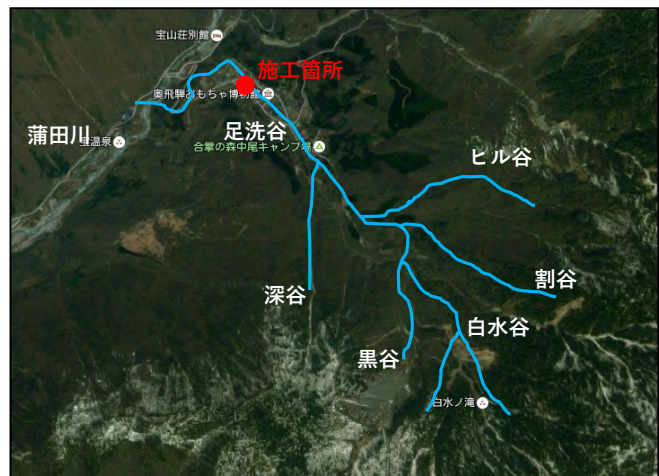
図-1

当現場の位置する足洗谷は、上流に多くの支川が合流しており、下流より深谷、ヒル谷、割谷、黒谷が合流しています。黒谷より上流の本線は白水谷となっています。足洗谷は焼岳を水源とした流域であり、焼岳は噴火記録を多くもつ活発な火山です。火山性堆積物で覆われている為、土石流発生確率の高い流域でもあります。

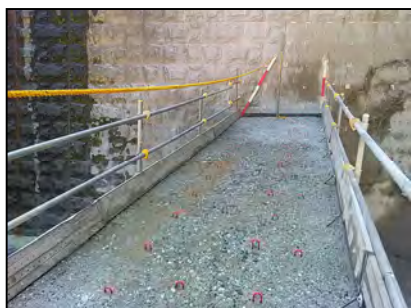
打設完了【写真-1】

ん。コンクリート打設の際は、打設完了時には型枠天端が作業床となりますが、型枠組立完了時に先行して手摺の設置を行うのでこちらも転落の可能性は低いと考えられました。側壁施工時において転落の可能性が一番高い作業、それは一時的に手摺がなくなり親綱一本で作業を行う事となる『**型枠組立作業**』という事が容易に想像できました。そういった繰り返しの作業の中でいかに墜落・転落災害を防止するかが問題点となりました。

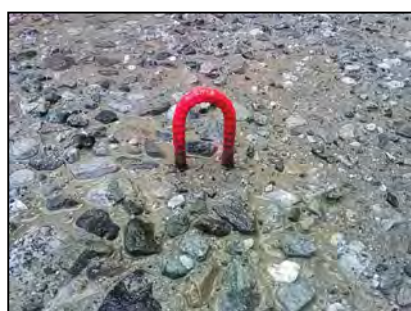
差し筋着色【写真-4】

・まず初めに、側壁の型枠組立作業における墜落・転落災害に対しリスクの洗い出しを行いました。リスクの洗い出しを行った際に注目したのが型枠固定用の差し筋でした。作業箇所に安全な作業床があれば施工中に転落するという事は考えにくいですが、作業箇所には型枠固定用の差し筋が突出しており、それにつまずき態勢を崩して転落するという事が一番の転落原因と考えられました。そこで、レイタンス処理により生コンと同化し見えにくい差し筋を、蛍光スプレーにて着色する事により危険個所の見える化を図りました。

- ・蛍光色のスプレーは天候に関係なく見やすく、差し筋を意識付けるという意味では十分効果があったと思います。工事現場は殺風景というイメージがありますが、現場内に色があると楽しくなるのは私だけでしょうか？また、それまで使用していた直筋の差し筋ですが、型枠のセパレーター溶接時には保護キャップを外す必要があり、つまずき転倒した際に手足を切創するというリスクがありましたが、差し筋を U 字にすることで回避する事ができました。
