# 平成30年度白谷砂防堰堤群その2工事における安全対策について

蒲田建設(株) 平成30年度白谷砂防堰堤群その2工事  
 (全体工期:平成31年3月26日~令和元年12月17日)  
 (実工期:平成31年4月1日~令和元年12月17日)

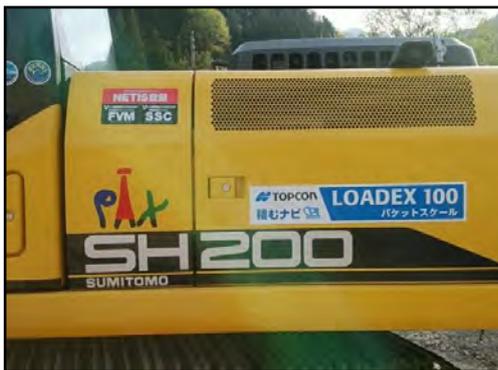
LOADEX 100搭載バックホウ0.8m3

模索するなかで、油圧ショベルのバケット内重量を、積み込みながらリアルタイムに計測するバケットスケール『LOADEX 100』（ローデックス100）を使用することにしました。『LOADEX 100』は、油圧ショベルの本体に搭載した角度センサーと、ブームシリンダに取り付けた油圧センサーから、車両姿勢とシリンダー圧力を計測、姿勢と油圧の2つのデータからバケットの重量・体積を計測するシステムで、リアルタイムでダンプトラックごとの積載量を計測できるため、過少積載や過積載の抑止に効果を発揮しました。

事前に、弊社砕石プラントで各車両の風車重量をトラックスケールにて計量を行い、『LOADEX 100』に車番と積載重量を登録することで、バックホウオペレータのボタン操作により車両の順番に関係なく対応することができました。

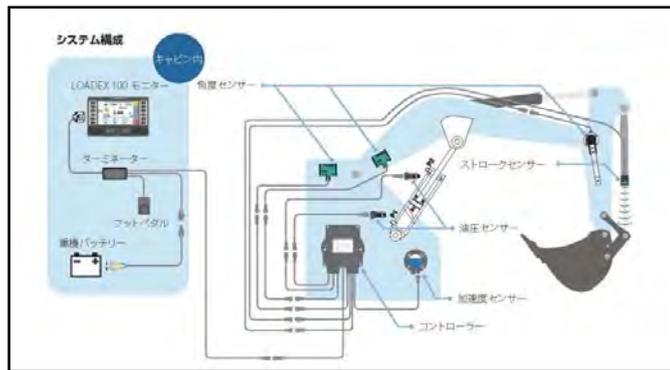
システム構成

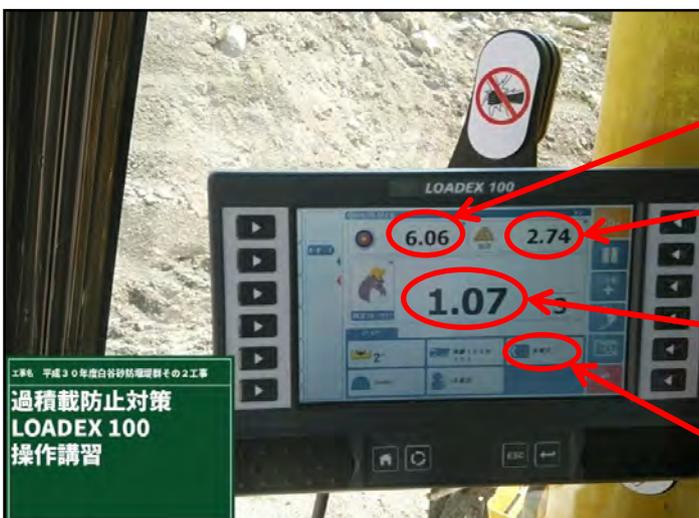
LOADEX 100 モニター

残積載可能量

累計積載量

バケット積載量

積込車番

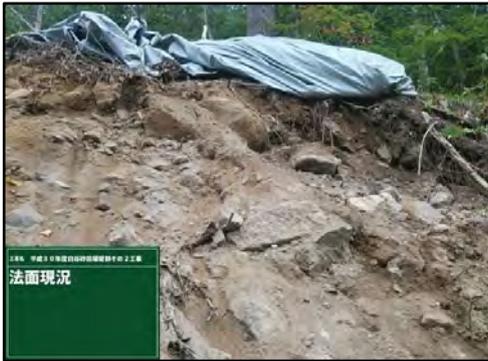
法面現況

深谷工区にて施工を行う法面については、玉石混じり砂礫であり鉄筋挿入工の併用で、逆巻き施工で設計断面の掘削を行います。対象法面については不陸の激しい箇所や、部分的には崩壊が懸念され、安全面を確保するため早期の法面保護が必要とされました。

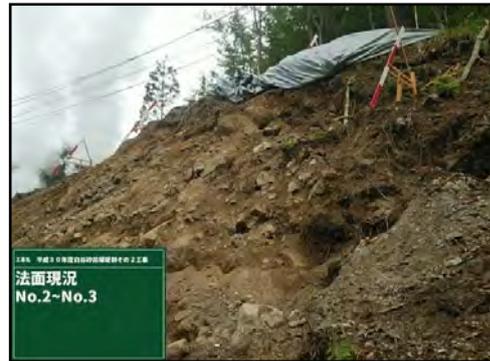
法面現況

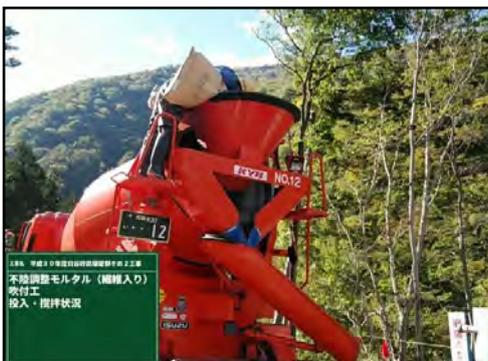
ファイバー材投入・攪拌

監督職員に掘削法面の状態を確認して貰い、協議の上、掘削法面の状況等から、施工時間の短縮と工事の安全を確保することを考え繊維モルタル吹付工を実施し、悪天候や振動等による法面からの落石及び崩落を防止とすることとしました。

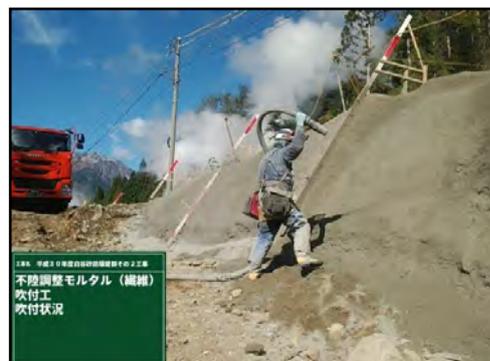
吹付状況

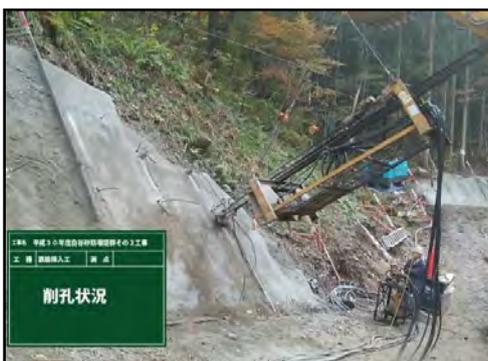
削孔状況

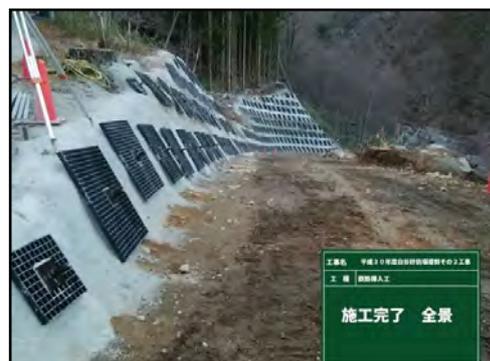
施工完了

今回の工事を担当し、一番の課題は法面保護でした。当初設計の鉄筋挿入工に加え、繊維モルタル吹付けを行うことにより削孔や掘削時の法面保護の安定を図ることができ、雨天時でも落石、崩落の危険なく現場で働く作業員の安全を確保し工事を進める事ができました。

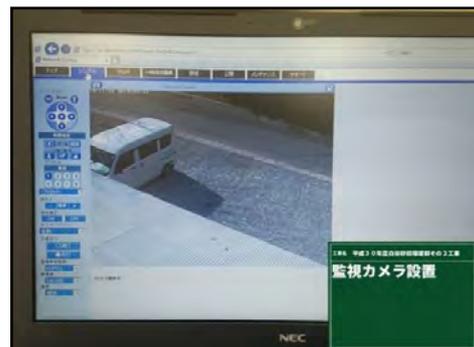
センサーライト・監視カメラ設置

カメラ本体側のSDカードに24時間常時録画でき、パソコン操作だけではなく、手持ちのスマートフォンからも監視でき、カメラ方向、ズームの遠隔操作も可能、街路灯もあり夜間でも鮮明に映る

センサーライトの設置だけでは防犯対策にはなりにくいため、監視カメラを導入することにしました。
