じんつうがわすいけいさぼうじむしょかないほぜん こうじ
令和元年度 神通川水系砂防事務所管内保全工事
 あんぜんたいさく
における安全対策について

宝興建設株式会社 令和元年度神通川水系砂防事務所管内保全工事

工期：令和2年4月1日～令和3年3月31日

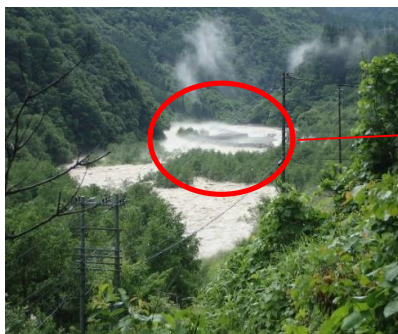
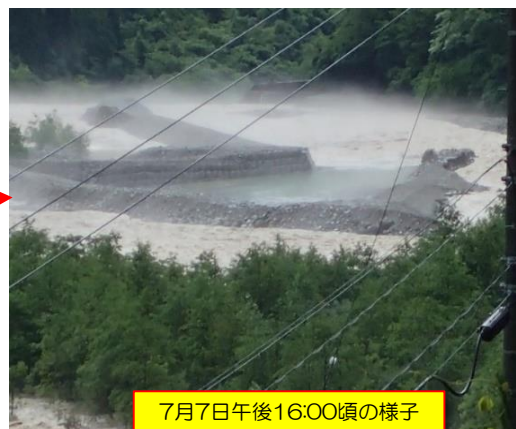
7月6日~7日の2日間で降った雨は約260mmで、流量は推定225m³/secあったと思われる。この時の流れは、左岸堤防で左右に分かれた事により仮橋付近の護岸を保護する事ができた。

川幅の広い蒲田川の対象流量は146m³/secである。仮橋設置完了後、一次締切りを撤去し流れを同一方向に流すのではなく、右岸よりに分散するように右岸堤防を河川縦断方向に設置した。

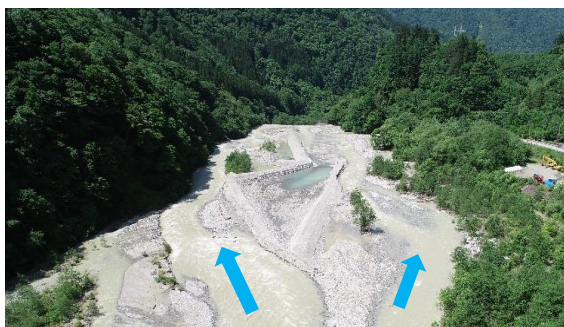
被災前

7月6日に降った雨量は、431mmを記録している。仮設施設が被災した原因として、上流左岸側の斜面が崩壊し左岸側に流れていた本流が堰き止められ一次締切りを破壊し仮設施設に流れ込んだと考えられる。その時の、流量は、推定365m³/sec以上あったと思われる。
