かせん しゅつすい じ かんぜんたいさく  
河川の出 水時における安全対策について

(株)高田組 令和元年度 中尾第 4 号砂防堰堤改築工事

キーワード 出水時の避難対策

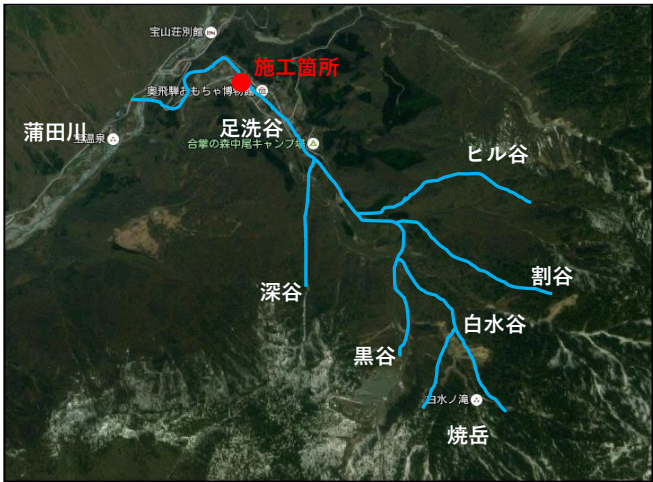
図ー1

当現場の位置する足洗谷は、上流に多くの支川が合流しており、下流より深谷、ヒル谷、割谷、黒谷が合流しています。黒谷より上流の本線は白水谷となっています。足洗谷は焼岳を水源とした流域であり、焼岳は噴火記録を多くもつ活発な火山です。火山性堆積物で覆われている為、土石流発生確率の高い流域でもあります。

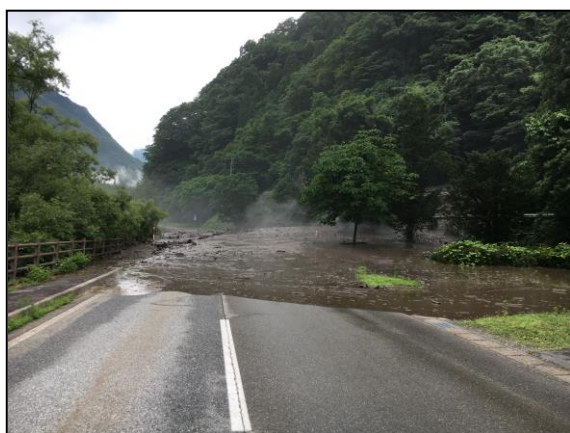
神坂地内の土砂流出【写真－1】

現場内はというと、これだけの雨が降り無事な訳はなく、ほぼすべての仮設が流出するという甚大な被害が発生しました。また 8 日夕方、県道 475 号線の神坂地内にて土砂流出が発生し、県道が通行止めとなりました。現場では地元業者の方が必死に復旧作業を行っていましたが、その日は現場事務所にて一晩を過ごす事にしました。現場事務所へ戻り、しばらくたった頃でした、今度は災害時によくある事です。突然の停電です。その時、真っ暗闇の現場事務所内で考えたことが、当現場の左岸側に設置した第一避難場所でした。左岸側での作業時には急な出水等により孤立する可能性がある為、一晩過ごす為の簡単な道具を設置してありました。しかし、本当に左岸側一次避難場所で安心して一晩を過ごす事ができるのかが課題となりました。

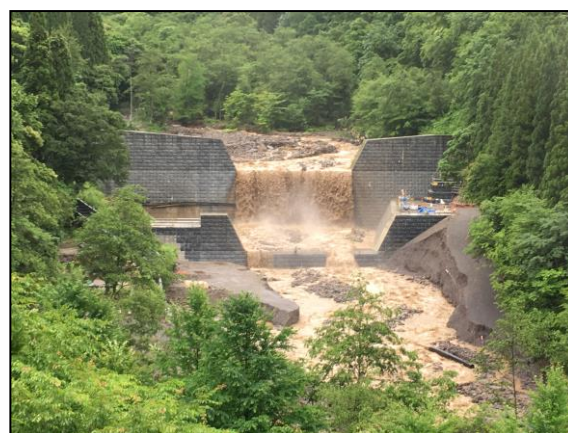
被災状況【写真－2】

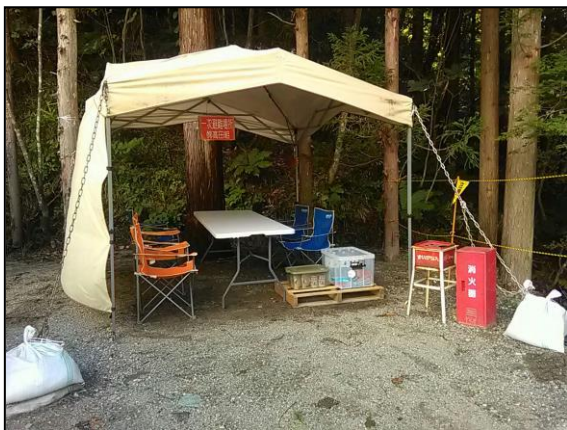
避難場所改善前【写真－3】

- ① 一つ目の問題点として、避難場所に孤立した場合、当然天候は雨の可能性が高いが、ほぼ完全に雨風をしのぐ事のできる避難場所である必要がある。
- ② 二つ目に、避難場所には十分な明かりが必要である。また、災害時の情報収集を行う為の設備と手段が必要である。
- ③ 三つめは、仮設トイレが対岸にある為、孤立期間が長引いた場合に、トイレの環境整備が必要である。

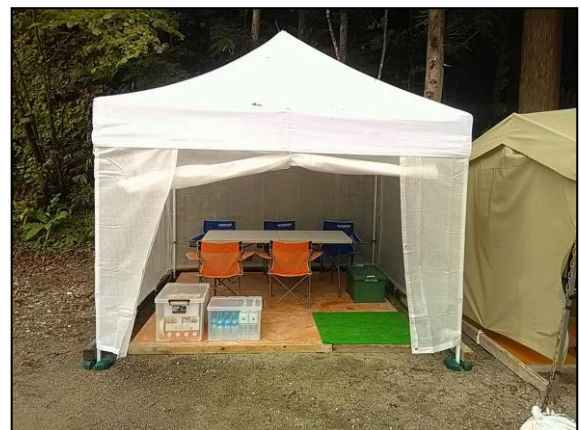
- ・避難場所の回りは、4面すべてに雨風をしのげるよう、シートにて囲いを設けました。また、足元が雨水により濡れたり、汚れたりするのも快適とは言えない為、足元には木製パネルを敷き詰め、地面と段差を付ける事で足元の汚れを解消しました。

避難場所改善後【写真－4】

- ・当初は簡単な雨除けと非常食があれば一晩くらいは過ごせると簡単に考えていましたが、実際に現場事務所で一晩過ごした事で、屋外で一晩過ごす事がどれだけ大変な事が想像できました。改善後の避難場所は、雨天時の昼間、中に入って休憩してみましたが、雨や風も特に気にならず、足元も快適で一晩くらいは十分に過ごせるレベルでした。

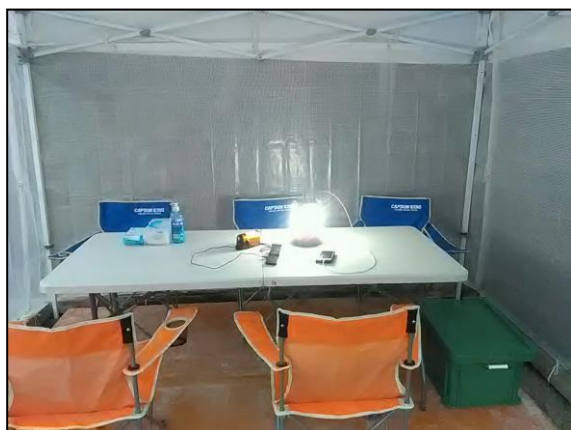
- ・現場事務所で一晩過ごした時、一番必要だと思ったのが十分な照明設備でした。懐中電灯は常備してありましたが、これは部分的に照らすもので十分な明かりとは言えませんでした。そこで避難所全体を照らすものに交換しました。また、災害時の情報を得る手段としてスマートフォンはとても有効な手段ですが、災害時に通信障害が起きやすいというのも事実です。そう考えたときにラジオは1台あると安心だと思いこれも常備しました。

避難所内の照明設備【写真－5】

- ・照明についてはこれくらいの広さなら十分な明るさを確保できました。また、携帯電話・スマートフォンのバッテリー残量の確保が重要だという事もわかり、充電できる設備も整備しました。

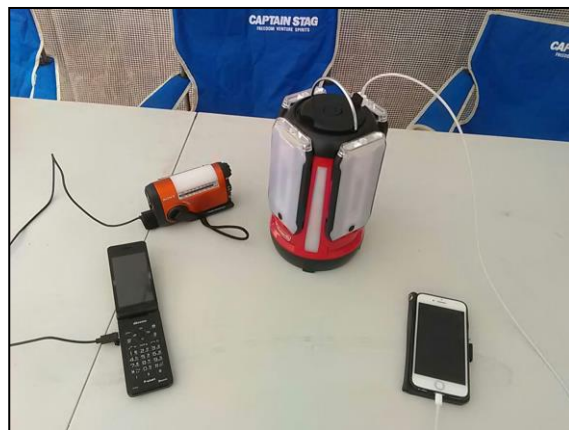
ラジオ及び充電設備【写真－6】

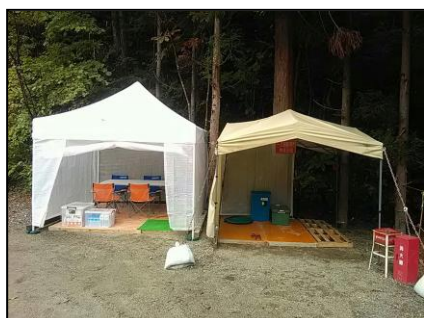
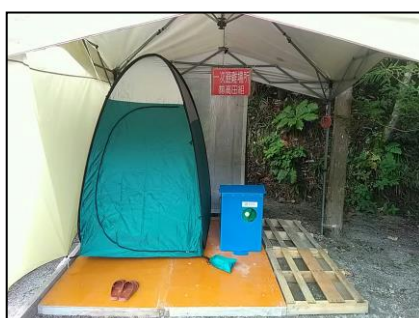
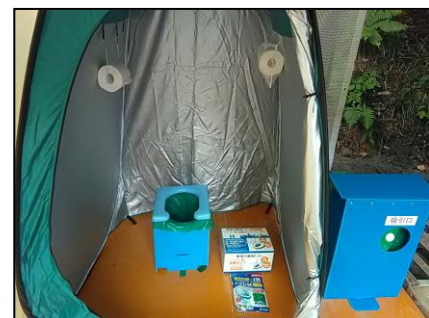
- ・砂防工事に携わる人なら、川を渡った対岸に仮設物を設置したくないと思うのは皆同じだと思います。ただし、長期間孤立した時のことを考え、簡易式の組立トイレを避難場所となりに常備しました。

避難場所への簡易トイレの常備【写真－7】

- ・これは人力で簡単に移動できるため、たとえ工事用道路が流されても人さえそこへ行ければ簡単に回収する事ができるものでした。また、脱臭剤と高密度袋で臭いを強力に密閉する事ができ、なかなか優秀なものでした。
