# ダニ サボウ エンテイ コウジ アンゼン タイサク コカ谷砂防堰堤工事における安全対策について

(業)H・C建設 公共災害関連緊急砂防(翌債)(コカ谷)工事  
(工期：平成31年3月29日～令和2年10月31日)

キーワード：JR高山線、土石流、工法（法面・残存型枠）、安全掲示

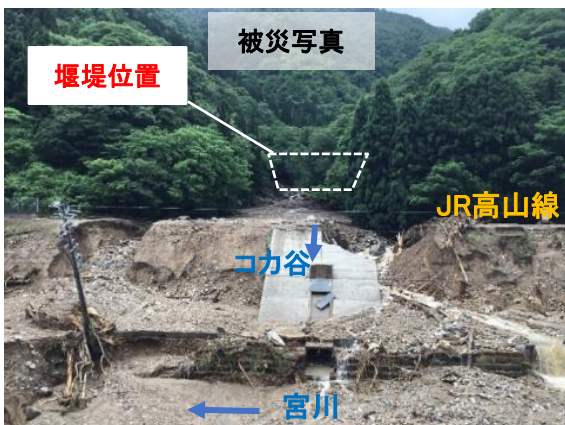
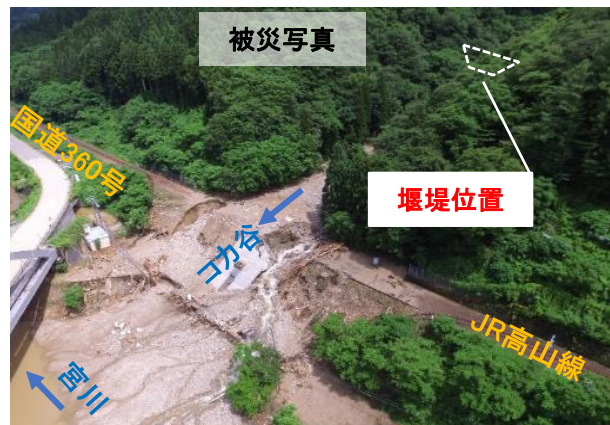
※写真は被災後の様子

飛騨市では平成30年7月豪雨により大雨特別警報が発令され、河合観測所（気象庁）で時間最大27mm（5日6時）24時間最大181mm（6～7日）総雨量440mm（4～8日）を観測し、7日11時には国道360号やJR高山線が土石流が発生し通行止となり、コカ谷においても、土石流によりJR高山線や市道が延長約80mに渡り決壊しました。

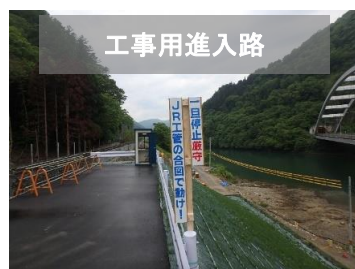
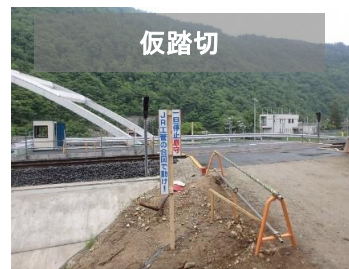
3-1-2. 『仮踏切』通過時のルール(①工事車両の一時停止②JR工事管理者の合図に従う)を決め工事関係者に周知徹底し、通過時に列車の運行に支障をきたさないよう努めました。

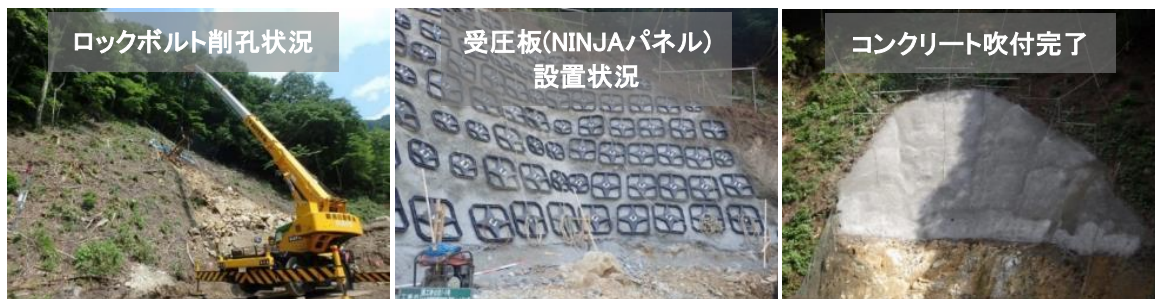
- 3-2. 本堤工の両袖天端の上部は、床掘の掘削法面が露出するため、右岸左岸とも掘削法面保護のため『吹付法砕工』が設計されており、地山の性質上一度に掘削することが出来ず、『逆巻き工法』で施工しなければなりません。しかし、工程の遅れを生じさせる恐れがあるため、『ロックボルト用受圧板+ロックボルト+コンクリート吹付』の工法変更と、足場を使った掘削機による施工をクレーンによる吊り下げ式削孔機による施工への変更を提案し協議しました。これにより、当初の予定工程よりも約4週間の短縮ができました。

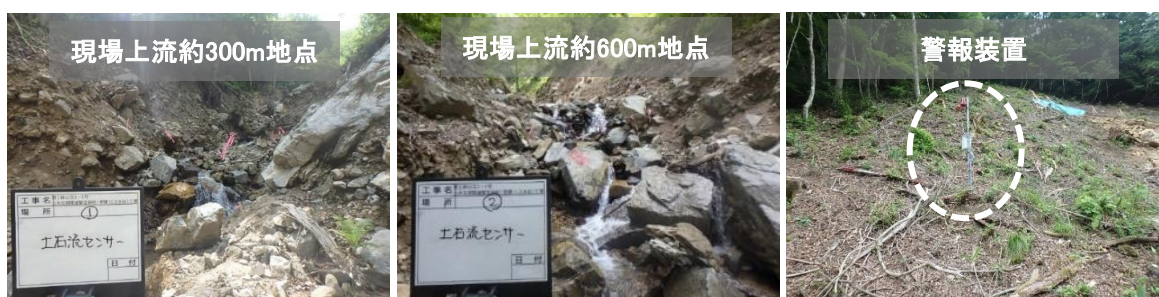
- 3-3-1. 工事箇所から上流約300mと約600mに土石流センサーを設置して、土石流の発生を監視し、緊急時に避難できるよう作業の安全を確保しました。

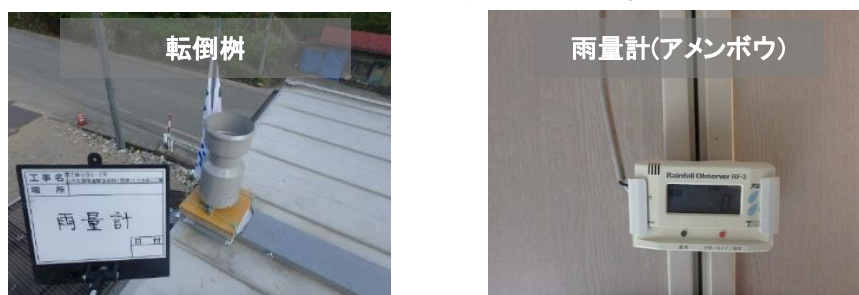
- 3-3-2. 現場事務所に雨量計を設置し、降雨量の把握をしました。また、スマートフォンのアプリで雨雲の動きを把握しました。

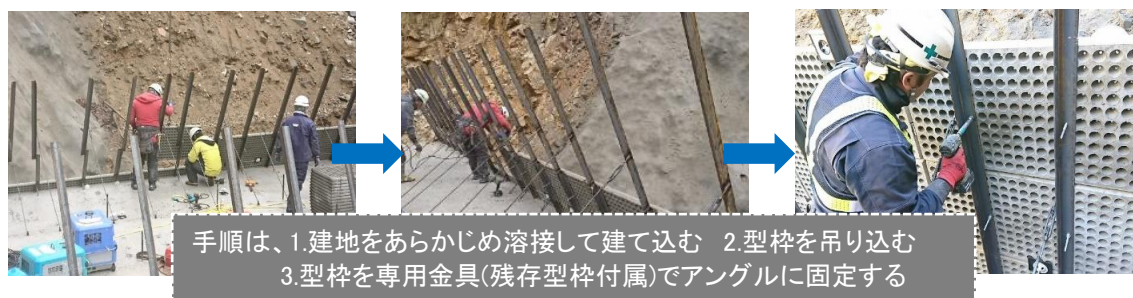
- 3-4. 本堤工や側壁工の型枠は残存型枠を使用するよう設計されておりましたが、作業効率と安全を考慮して鋼製アングルによる建地を使用しました。

手順は、1.建地をあらかじめ溶接して建て込む 2.型枠を吊り込む 3.型枠を専用金具(残存型枠付属)でアングルに固定する

- ① 溶接個所が削減されるため、工程短縮ができる。
- ② 建地により残存型枠が支えられるため、倒壊の心配がなく安全。

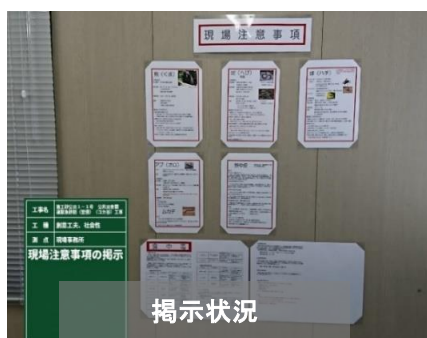
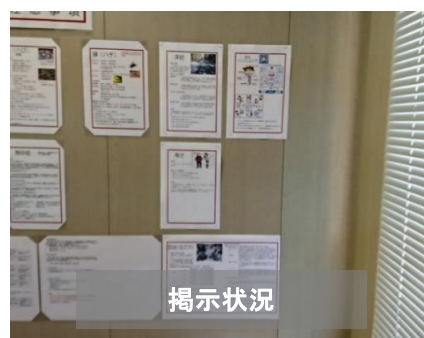
3-5. 『現場注意事項』として、工事とは直接関係ない次のような注意事項を現場内や休憩所に掲示して作業員への注意喚起をしました。

| 夏季用 | 1. 熊に関する事<br>2. 蛇に関する事<br>3. 蜂に関する事 | 4. アブに関する事<br>5. 食中毒に関する事<br>6. 熱中症に関する事 |
| 冬季用 | 1. 寒さに関する事<br>2. 凍結に関する事 | 3. インフルエンザ・風邪<br>4. 雪崩に関する事 |
| 共通 | 1. 新型コロナウイルスに関する事 | |

自社の作業員は地元であるため慣れ知っていることも、他地域から来場される下請負業者には知らないこともあるようで、効果のある注意喚起となったと思われます。
