みぎまただに じょうりゆうさぼうえんてい こうじ  
**⑫令和3年度 右俣谷第4号上流砂防堰堤工事における安全対策」について**

美笠建設株式会社

令和3年度 右俣谷第4号上流砂防堰堤工事  
 (工期: 令和3年6月22日～令和3年12月28)

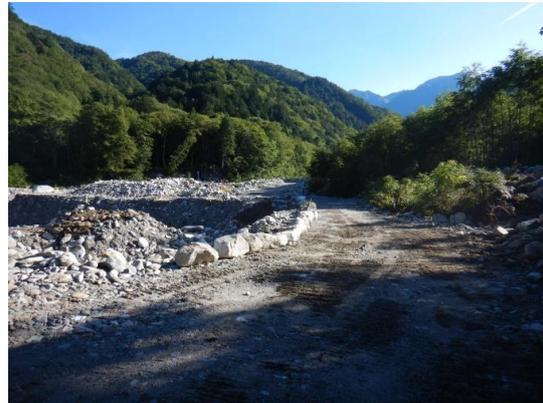
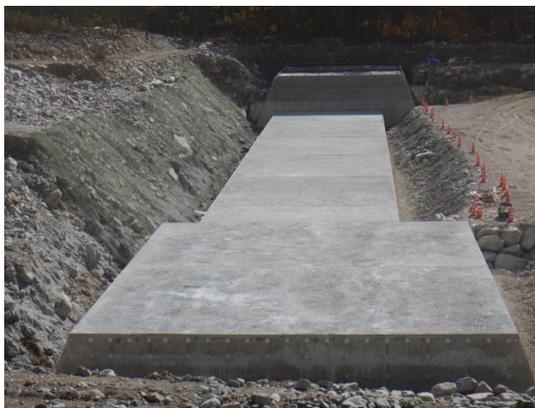
重機等通行路

当現場にて発生する掘削土砂は岩塊・玉石の比率が高く、特に50～100cm程度の巨石が多く発生します。そんな巨石を利用して路肩の明示および法面の保護に使用しました。

設置に関しては、土砂が砂質土で締め固まりにくいため路肩より1m程度余裕をもって並べました。結果、転落等の事故もなく工事を終えることが出来ました。

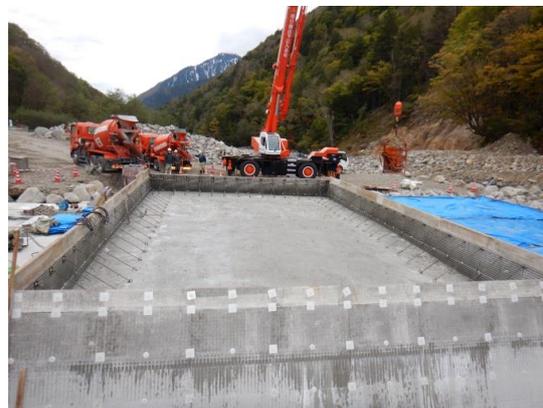
クレーンヤードに関しては、人力にて移設が可能なカラーコーンにて明示しました。

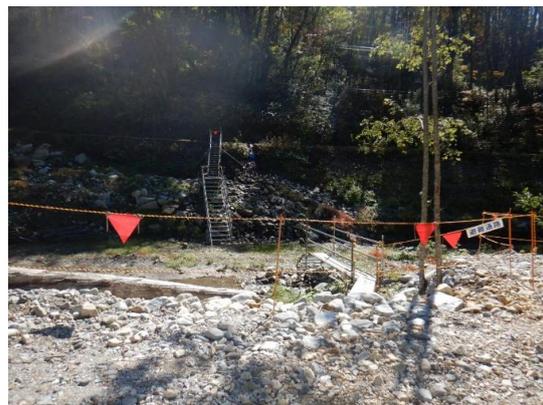
現場事務所は林道から小川を挟んで離れた箇所に設置したため、緊急時の避難通路として足場板にて栈橋を設置し、ステップ階段にて林道へ繋がる避難通路としました。

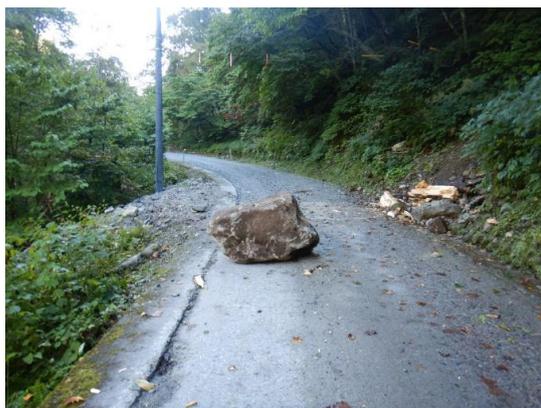
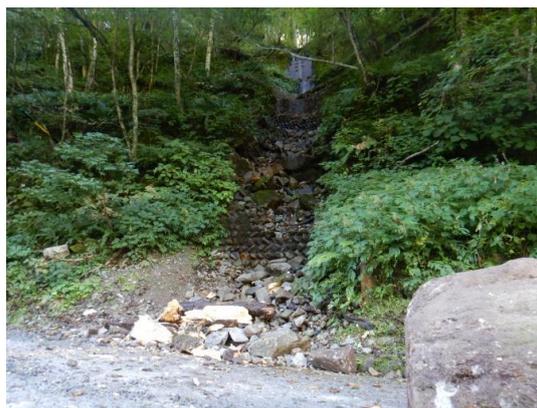
右俣林道ゲートより300m上流

写真は令和3年9月19日(日曜日)午後17時18分頃に発生した震度4(M5.0)の地震の時のものです。

直径は1.0m程度

当現場の運行通路は新穂高登山センターから左俣林道、工事用道路を通過して右俣林道へ入ります。道中は道幅が狭く急斜面であるため、強風や雨により倒木や落石・土砂の流出が頻繁に発生します。そこで、ハザードマップにて危険箇所を明示し新規入場者教育で周知させることで事前に危険を回避することが出来ました。

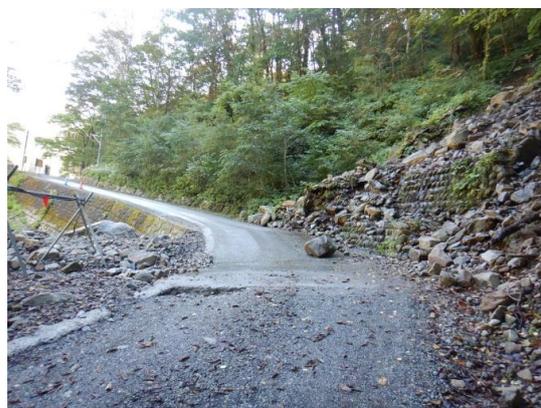
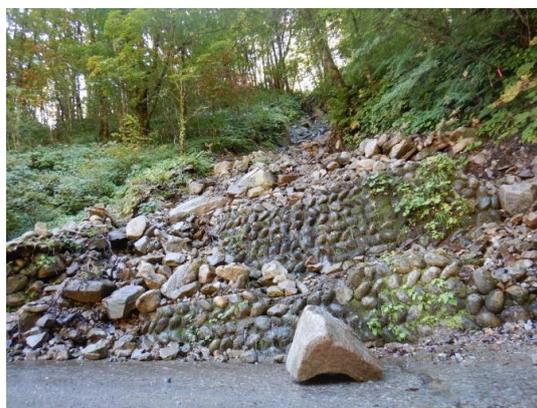
右俣谷第4号砂防堰堤付近

直径60cm程度

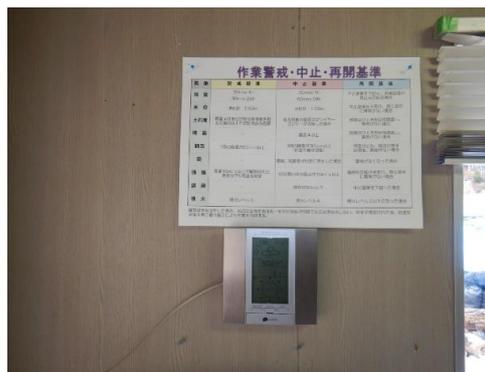
近年の豪雨はピンポイントで発生することが多いためインターネットでの気象情報に加え、トータルステーション(気象観測装置)にて現場周辺の気象状況を把握しました。今回の工事中、豪雨はほとんど発生しませんでしたでしたが今後も活用していきたいです。
