⑧ 令和4年度右俣谷第4号砂防堰堤林道付替工事における安全対策について

美笠建設株式会社 令和4年度右俣谷第4号砂防堰堤林道付替工事

2. 工事概要

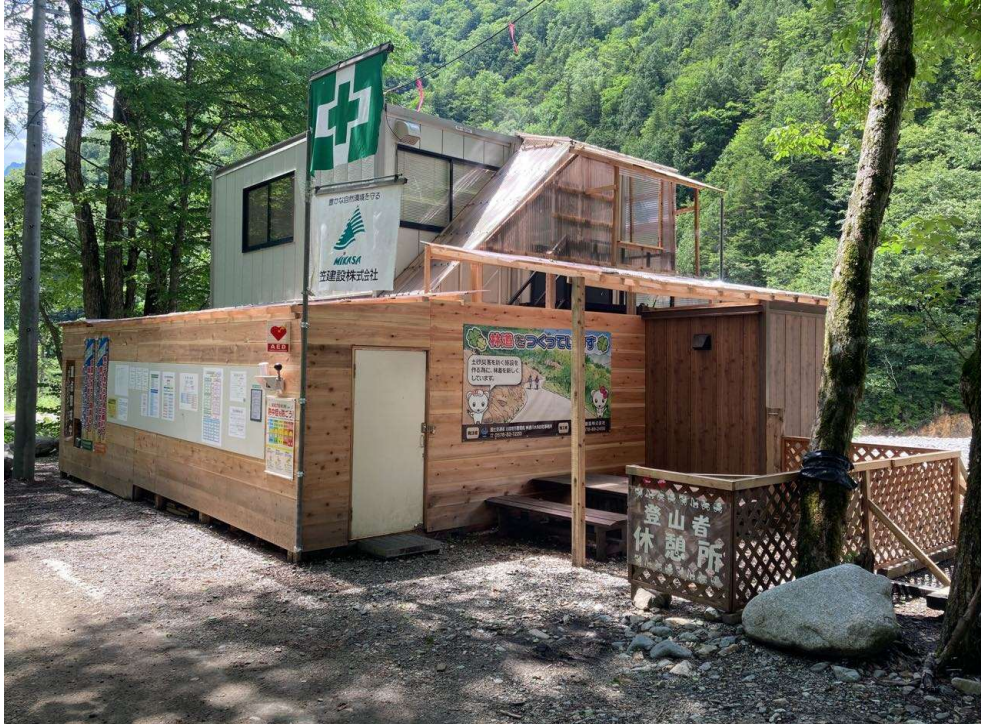
現場事務所周囲は自然との調和を考慮し間伐材を使用して目隠しました。

また、隣には登山者用の休憩所を設けて疲れを癒せるよう配慮しました。

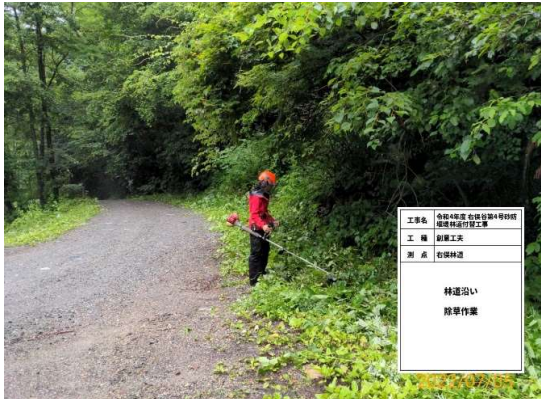
梅雨の時期になると道路端には雑草が生い茂り、道幅が狭くなるうえ工事車両とのすれ違いも困難になってきます。

今回工事にて除草作業を行い、安全にすれ違いも出来るようになりました。

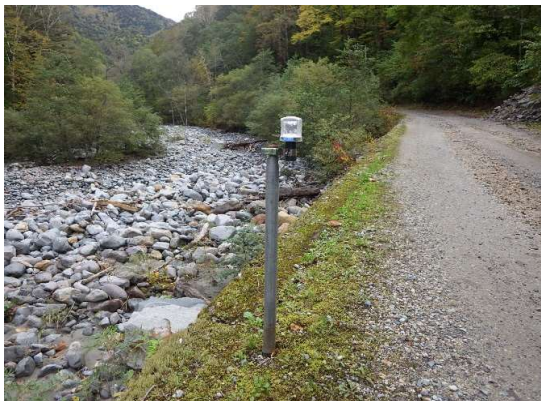
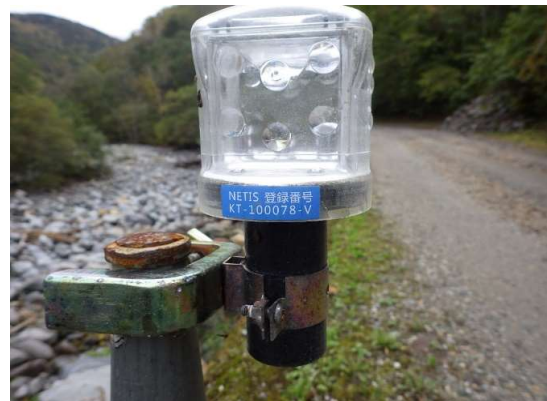
また、道路脇に等間隔で警告灯を設置し、夕暮れ時等の道しるべとしました。

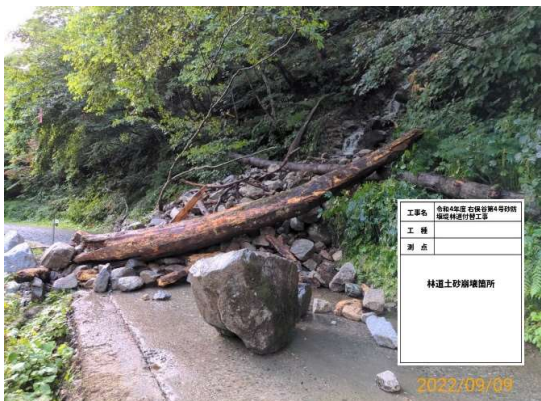
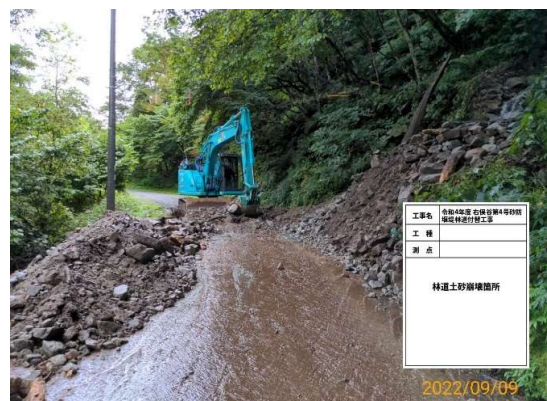
今年度も、9月9日の降雨により林道沿いで土砂崩れが発生しました。

おそらくは夜から朝方にかけて発生したと思われるため、被災者等はいませんでした。登山者や牧場関係者が立ち往生する事態となりました。

雨量が中止基準を上回っていたため現場作業は中止としましたが、復旧作業は速やかに行い安全に通行出来るようにしました。

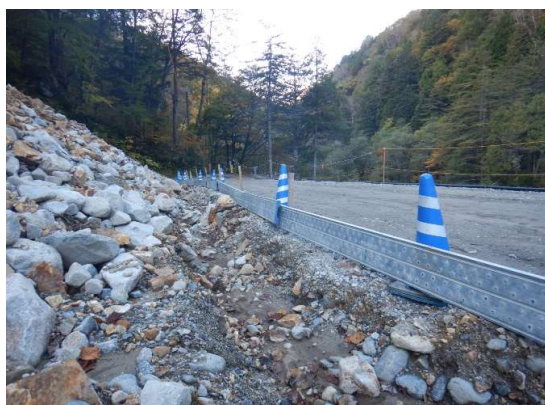
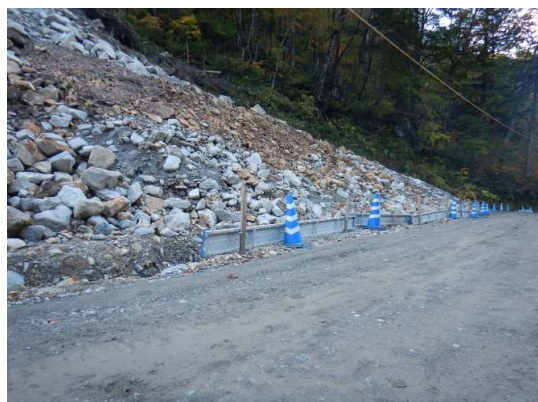
落石事故を防止するため、当工事では路側帯に素掘りにてポケットを設けました。

また、跳ね石に対しても足場板を利用して防護壁としました。

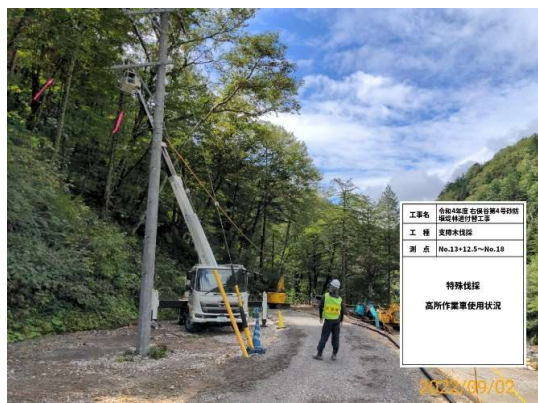
伐採作業時は、交通誘導員を配置しました。

登山者や車両が作業箇所を通過する際は警笛等にて作業員に一時中断の合図を送りました。

また、登山者や車両が安全に通過できるように誘導を行いました。
