②令和4年度 高原川流域測量業務における安全な測量手法の実施

(株) 明和 令和4年度 高原川流域測量業務

(工期：令和4年4月19日～令和5年1月31日)

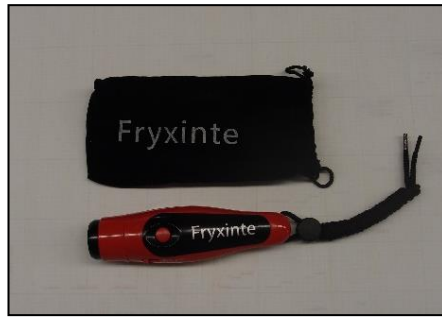
電子ホイッスル

現場作業で最も危険な生物は、クマとスズメ蜂です。クマとは極力遭遇しないよう、クマ除け鈴、電子ホイッスル、クマ撃退スプレーを携行し、現場に入る前に、車のクラクションや電子ホイッスルを鳴らすなどしました。
