## ②1 ボーリング調査時の運搬仮設と 安全通路のリスクアセスメント

ダイチ株式会社 令和4年度 高原川流域地質調査業務  
(工期：令和4年4月19日～令和5年1月31日)

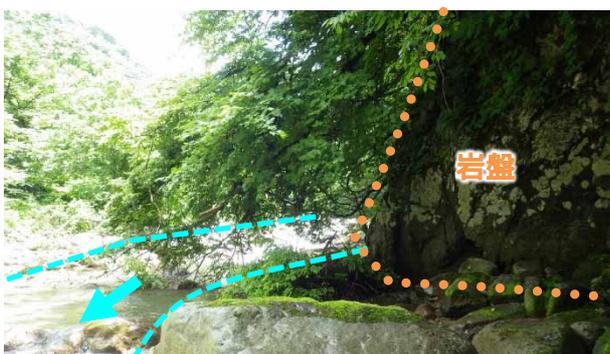
岩盤斜面が跡津川へせり出し、高水敷は消失している。また流路が左岸側へ寄っており、低水敷からの上流側へのアプローチも困難である。

仮設橋梁から左岸側の平坦な高水敷を上流へと向かうことになるが、左岸側ボーリング地点付近の斜面は跡津川へせり出しているため高水敷が消失している。流路が左岸側に寄っているため、低水敷から上流側へのアプローチも困難である。

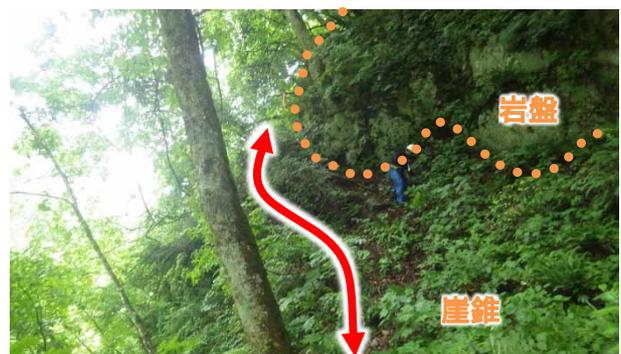
岩盤直下には崖錐が堆積している。歩くと礫が動き、不安定な状態である。

斜面を通るルートしかなく、片側が急崖に面している幅の狭い箇所や、左岸斜面の末端部に堆積している締まり具合の緩い崖錐の上を歩く等、危険で不安定な箇所を通路としなければならない。

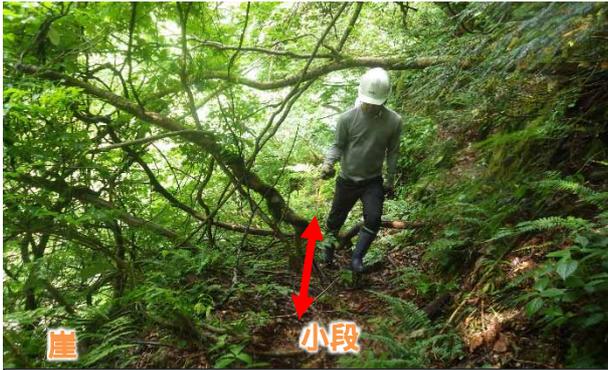
幅 1m 未満の小段状の地形が認められ、これを通路とする。谷側は急崖になっている。

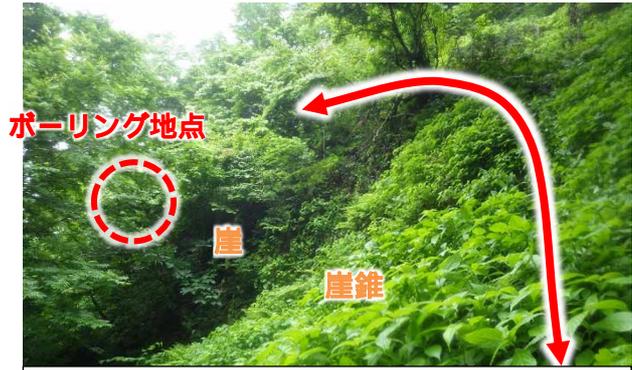
ボーリング地点近傍。斜面末端部に崖錐が堆積している。歩くと礫が動き、不安定な状態である。

リスクアセスメントでは、この通路を徒歩で通う場合、露岩上の小段や崖錐からの滑落等の労働災害が想定された。雨天時にも通路として使用することを考慮すると、被災の頻度が高く、かつ比高差が大きく重傷になりやすいことが見積もられた。

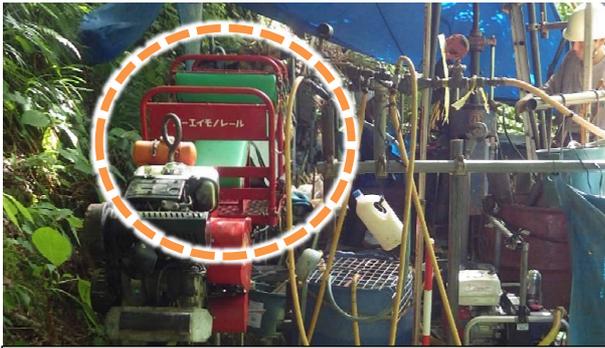
乗用台車を取り付けたモノレールの様子。搭乗定員は2名で、台車には転落防止帯が取り付けられている。

乗用台車には転落防止用の帯を設置することで、乗車中にモノレールそのものからの転落を防ぐことができる。その上で、幅の狭い小段状地形の移動中に、急崖への転落の可能性は低くなる。また、モノレールで崖錐を移動中、徒歩と異なり、崖錐が人為的に崩れることはほぼないと考えられる。

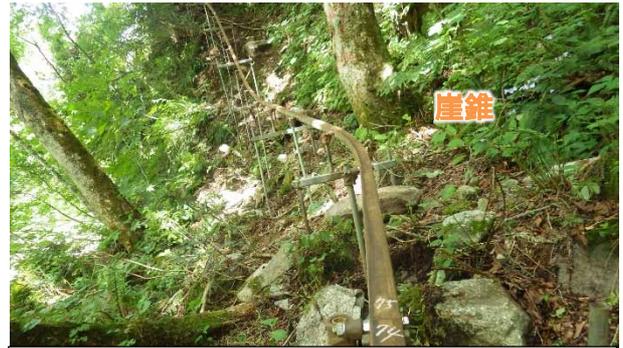
崖錐上に設置されたモノレールの様子。徒歩と異なり、崖錐を人為的に崩すことはほぼない。

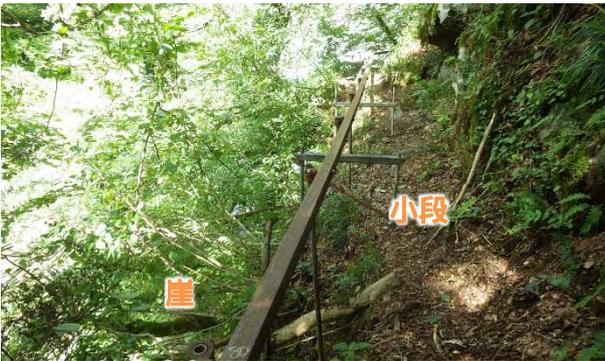
小段状地形に設置されたモノレールの様子。徒歩と異なり、滑落する危険性が低くなる。

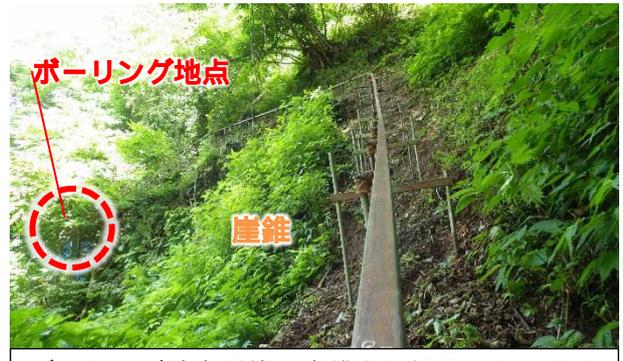
ボーリング地点近傍。崖錐上に設置されたモノレールの様子。徒歩と異なり、崖錐を人為的に崩すことはほぼない。
