# ①跡津川砂防堰堤の現場環境への対策

坂本土木(株) 令和4年度跡津川流木対策工工事

工期 自 令和 5年 3月21日 現場代理人 ○葛谷 弘樹  
 至 令和 6年 3月22日 監理技術者 葛谷 弘樹

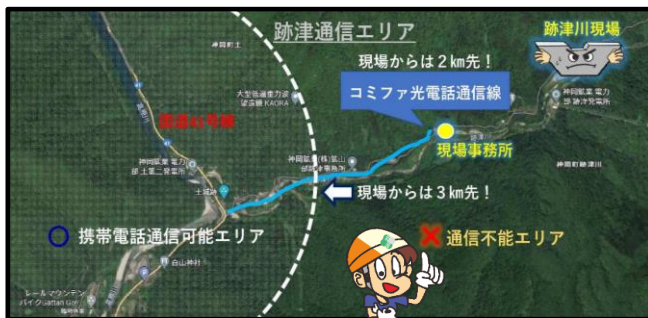
【図-2 跡津川通信エリア】

今回施工をしている跡津川砂防堰堤工事は国道41号線から4km入った山間の場所であるため通信環境が悪く、通信手段は現場から2km先にある現場事務所のコミファ光電話、もしくは3km先まで下った携帯電話通信可能エリアまで移動しなくては通信手段が無い状態であった。【図-2】

この条件下では緊急時への初動対応に遅れが生じるばかりか、災害時には現場が孤立化し災害が増す原因となるため急務な通信環境の整備が課題となった。

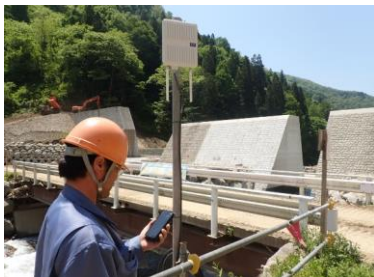
【写真-2 スマホによる通信が可能】

現場全体の通信網が整備されたことで緊急時の連絡体制の確立【写真-2】、ネットが繋がることによるX・RAIN気象情報等の収集にと基本的整備は整った。【写真-3】 だが、いざ緊急時となると人はパニックに陥り正常な判断ができなくなるといった体験から各所に緊急時の連絡先を大きく掲示し表記する事とした。【写真-4】 この対策により第一発見者は慌てることなく、冷静に第一報の電話連絡が取れるといった体制が確立し、初動時の基礎固めとなった。

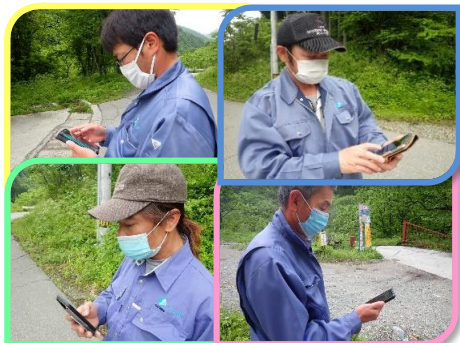
【写真-5 常に情報を全員で確認チェック】

現場ではIP電話と現場全体に整ったWi-Fi環境を利用したラインとの併用通信を行った。ラインは誰しもが参加できるため跡津川作業所ライングループが形成でき、現場内での一斉送信やライン電話による連絡と、通信方法が何通りともなったことで日常の連絡手段が多様化し通信威力が増した。【写真5・6】

現場内は常に情報が共有されラインによる書き込みが記録として残り、作業員全員が周知できるのと同時に働くチェック機能が、うっかりミスへの早期発見へと繋がり、現場でのロスやムダを無くすことやグループ全体で機能することで、みんなには一体感が生まれた。

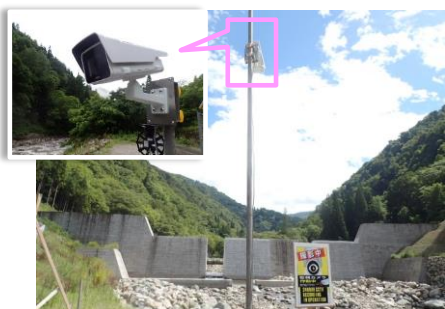
【写真-7 現場場内に設置したカメラ】

現場に設置した野外Wi-Fiアクセスポイントを更なる活用を行うことで、現場に高画質ネットワークカメラの設置を行い現場の可視化に成功し情報を収集できるものとし、以下の特徴を利用した。【写真-7】

遠隔地より現場の状況や進捗管理・安全管理・防犯対策へと幅広く活用することができ、パソコンの画面上のみならず、スマホからも確認が行えるため、休日や出先から何時どこでも映像にて確認が行える安心感と映像データもクラウドによる録画保存となることによる二重の安心を得ることができた。

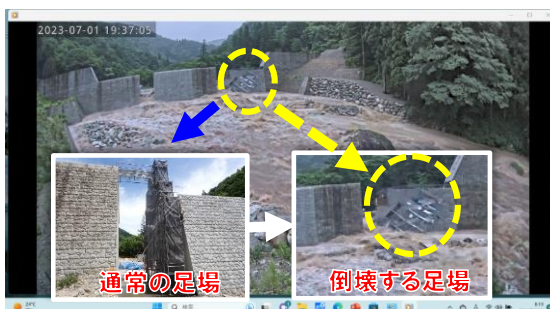
【写真-8 カメラが撮った濁流により足場倒壊】

・【写真-8】は7月1日に24時間雨量は89.5mm、1時間雨量においても20.5mmに達しする大雨となり、19:37に跡津川仮締切対象流量215m<sup>3</sup>/secを超える推定300m<sup>3</sup>/sec以上の流量が流下したことにより、仮橋や仮締切を超え、左岸施工ヤードに流入し足場、資機材等が流失し倒壊した映像である。この映像が天災不可抗力による被災の証拠の決め手となった。

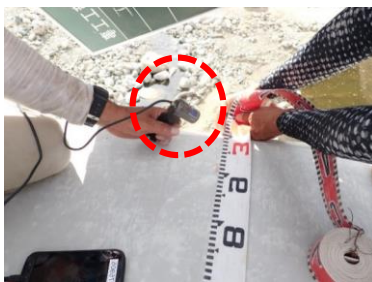
IP電話通信網を活用することで遠隔による社内検査や進捗報告、発注者との遠隔による立会が可能となった。新型コロナウイルスにより在宅ワークやテレワークといった形が主流となった今現在、現場まで足を運んでの社内検査では時間と労力がムダとなるためウェアラブルカメラを装着し通信を介した中継映像を送り【写真9・10】、社内に居ながら確認作業を行う遠隔立会により、品質証明員の業務負担の軽減となった。【写真-11】 また日頃、現場を見る機会の少ない事務員も映像にて現場を知ることによって業務への参考となり社内全体の幅も広がった。

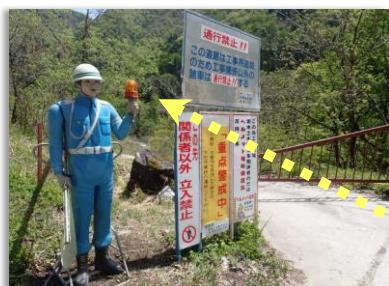
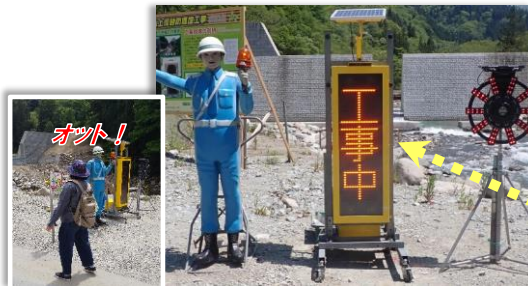
この跡津川は釣人や山菜取りが絶えません。そのため現場内に立入って事故に巻きこまれる可能性が高いため一番目が付きやすいゲート入口前と現場入口2カ所にガードマンロボットと注意を促す電光掲示板を設置した。

国道や一般道では、よく目にするガードマンロボットや電光掲示板は、この山間現場では、かなり珍しく存在感を示すため、この先に工事が有り危険であることを大きくアピールし第三者への注意喚起には大きな役割を果たした。

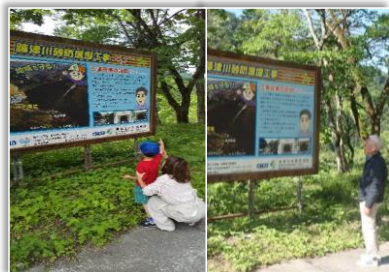
【写真-14 市道に設置したイラスト看板】

この跡津川を通行される方に、この工事の存在と意義を理解してもらうために堰堤の役割や仕組みについて説明したイラスト看板を市道と現場入口の2カ所に設置した。イラスト入りでわかりやすいことで、より一層興味を引立て、釣人や家族連れの方までもが足を止めて見入る姿が見られ、通行者からは完成時には、ぜひ見学したいとの声も聞け、この跡津川工事の存在を大きく第三者にアピールできたことにより事故防止となり危険を回避できた。

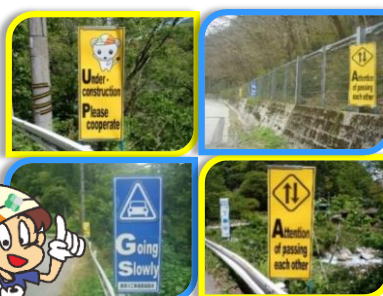
【写真-16 市道に設置した英語表記注意看板】

この跡津川市道は道幅が狭く車のすれ違いにも困難な道路である。この道路を一般の方や外国人研究者達が頻繁に通行することで事故の危険を感じたため、跡津川作業所にて英語表記注意看板の設置と跡津川交通管理マップを作成し関係者には周知配布、また、大型車両の運行計画がある場合は、メールにて事前に情報を提供し注意を促した。

この対策が功を奏し、お互い道を譲り合い注意し合うことが接触事故防止となり、近年跡津川市道での事故発生は無く、市道を通行する人達への安全対策となった。
