かいしお さぼうえんていのりめんたいさくこうじ あんぜんたいさく
⑧貝塩第2号砂防堰堤法面对策工事における安全対策について

(株)岡部 令和5年度貝塩第2号砂防堰堤法面对策工事
 (工期:令和5年5月31日~令和5年12月20日)

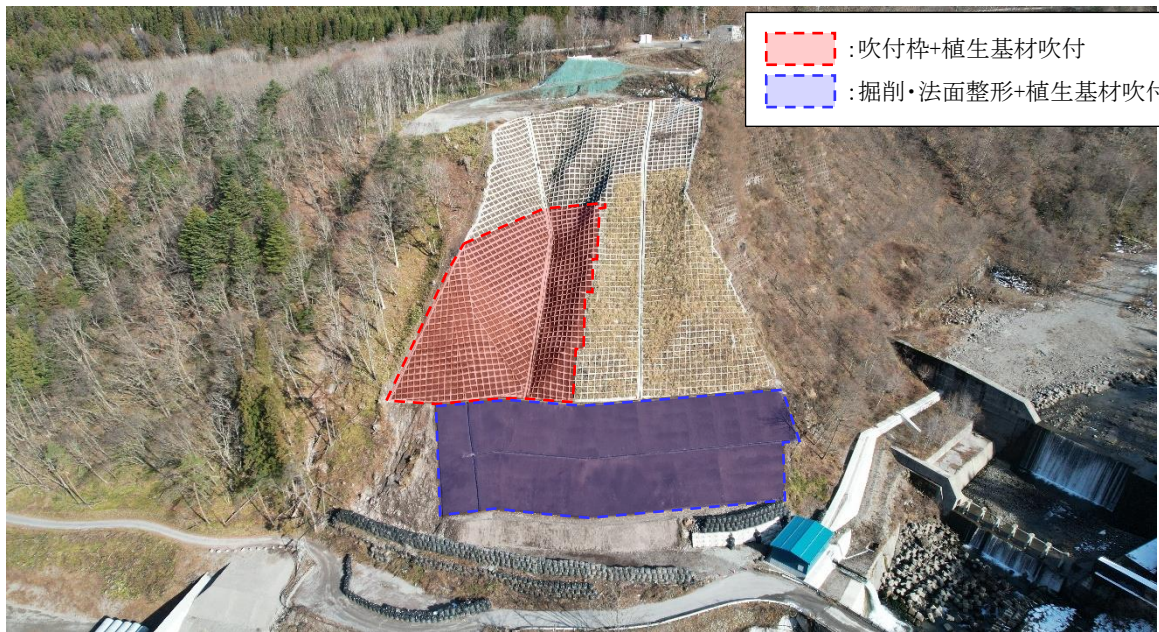
工種・種別・細別	規格	数量	工種・種別・細別	規格	数量
砂防土工		1式	山腹水路工		1式
掘削工		1式	山腹集水路・排水路工		1式
掘削		2,800m ³	山腹コルゲートリユーム	B306×H381	172m
土砂等運搬	L≦15.5km	4,930m ³	集水柵工		1式
法面整形工		1式	集水柵	500×500×600	4箇所
法面整形(切土部)		1,910m ²	仮設工		1式
法面工		1式	工事用道路工		1式
植生工		1式	落石対策工		1式
植生基材吹付	t=7cm	1,990m ²	昇降階段		1式
法枠工		1式	単管傾斜足場		1式
吹付枠	梁断面200×200	2,735m

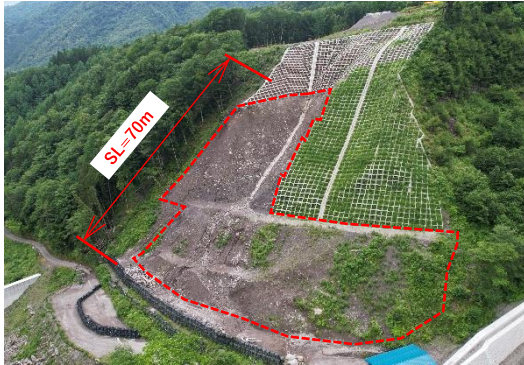
【施工箇所】

本工事の施工箇所は起伏が多くある急峻な長大法面であり、施工面積は約 4,000m²と広範囲であることから、4 か月にも渡る長期間の法面作業が必要となる。そのため墜落・転落災害の危険性が高いことが問題であった。

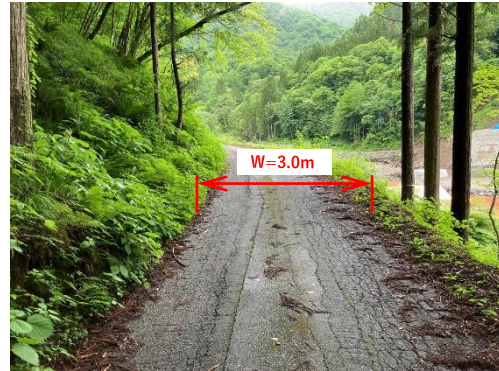
【私道】

土砂運搬では、掘削残土約 5,000m³を 15km 先の葛山残土置場に搬出するものであった。運搬路の一般国道 471 号線は山岳道路特有の連続したカーブと長い下り坂がつづく箇所が多くあり、また施工箇所近くの私道は道幅が狭く、車両同士のすり替えが困難であった。そのため土砂運搬時の交通災害の危険性が高いことが問題であった。

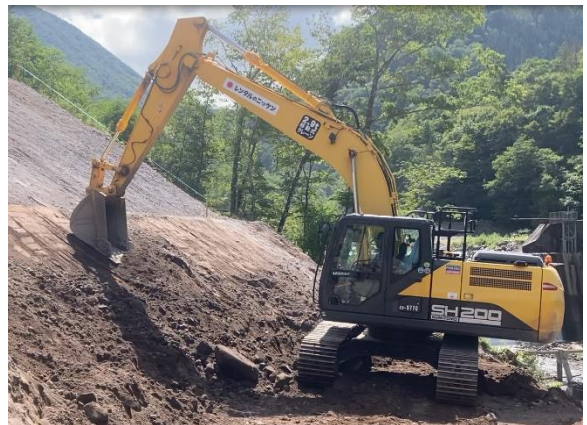
【砂防土工施工状況】

掘削工及び山腹水路工では、ICT建機による施工を実施した。山腹水路工については、昨年度よりICT施工の普及拡大を目指し、適用が開始された小規模土工におけるICT施工となる。ICTバックホウの活用により現場は丁張レスとなるため、従来行っていた法面付近での丁張設置作業32時間を0時間とすることができた。

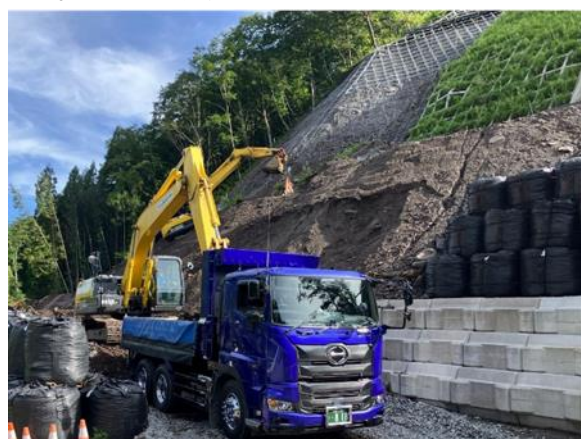
【土砂積込状況】

タブレットをダンプトラックに搭載することにより、画面地図上では全車両の現在位置が表示されるためお互いの位置を確認することができた。そのため道幅が狭く、すり替えが困難な場所でも安全かつ円滑に運行することができた。また、当該システムは運搬経路にハザードマップを登録することで危険箇所の走行時に音声やメッセージにて常に注意喚起することができた。その結果、運転手は常に高い安全意識を持って運行することができた。
