⑦ 令和4年度 じんつうがわすいけいさぼうじむしょかないほぜんこうじ 神通川水系砂防事務所管内保全工事
あんぜんたいさく
 における安全対策について

宝興建設株式会社 令和4年度 神通川水系砂防事務所管内保全工事
 工期：令和5年4月1日～令和6年3月31日

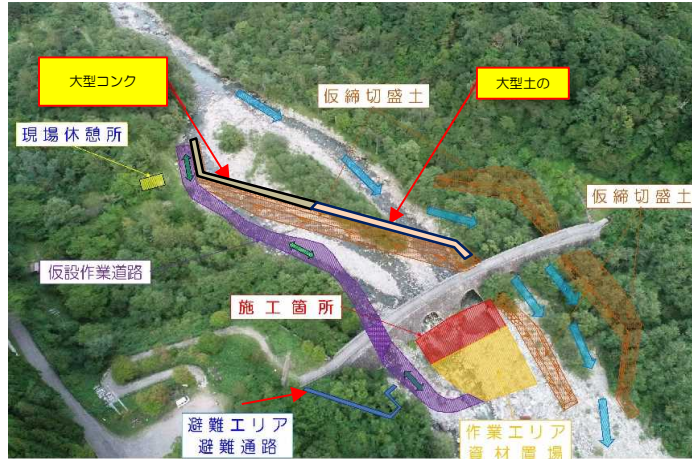
川幅の広い蒲田川の対象流量は146m³/secである。地獄平砂防堰堤左岸側の大暗渠2箇所に河川の流れを切り換える為、施工中に川の増水があった時の対策が必要であった。大暗渠2箇所分の幅が30mあり、それに倣って河床幅を30m以上確保すれば増水時でも締切が役目を果たす事が確認できた。

上流部の水流が一番当たる箇所には大型コンクリートのブロック設置を、中流部より下流側に大型土のうを設置し、右岸側を施工箇所に進入するための工事用道路を設置した。

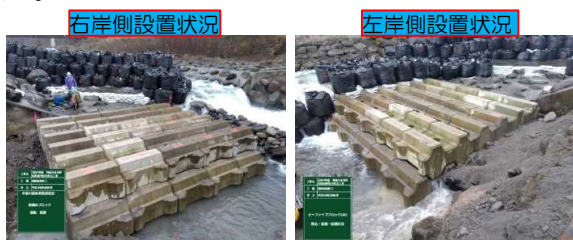
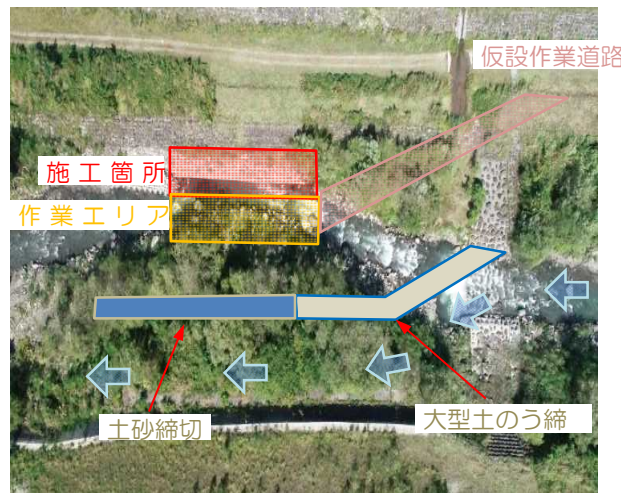
川幅の広い蒲田川とは対照的に川幅の狭い平湯川の対象流量は152m³/secである。施工箇所は長期にわたり河床が低くなっている為、左岸側に切り換える対策が必要であった。現場は、3号帯工より下流域から洗堀されており、そこからの対策を検討して河川の切り換えを行った。

川の切り換えは3号帯工下流の河床を上げる必要がある為合計3回河川の切り換えを行った。河床を上げるのに根固めブロック(ピーハイブ)を使用して洗堀対策とし大型土のうの設置を容易に出来るようにした。

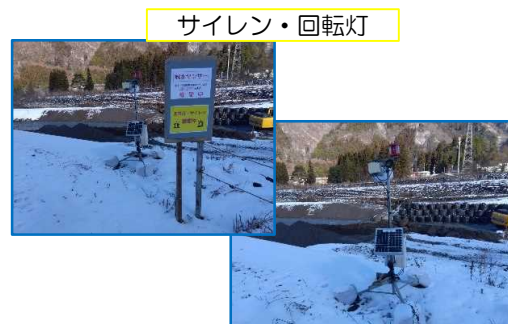
また、河川の急激な増水をいち早く知るために、上流500m付近には設定した高さには達すると反応する冠水センサーを設置し、増水時の進入制限をいち早く知ることができた。

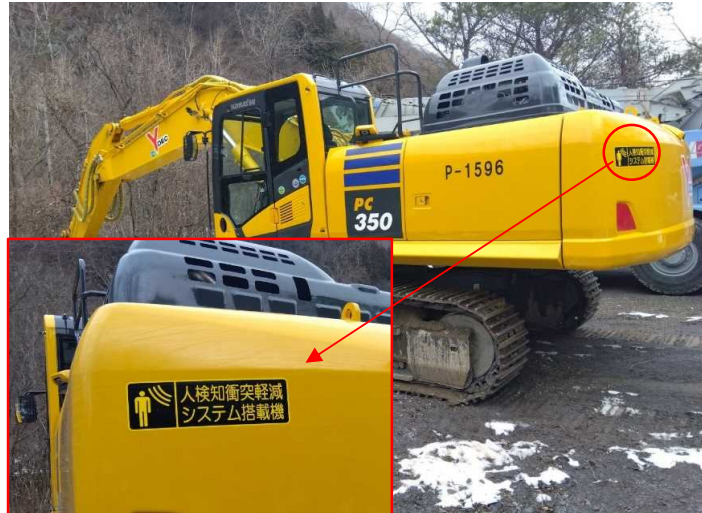
そこで、大型の使用機械に「人検知衝突軽減システム」付の重機を選定し、リースしたバックホウにも人検知衝突軽減システム付きの機械を借りてその重機を主として使用した。

従来の機械周囲が確認できるカメラシステムに加え人検知衝突軽減システムの搭載によりより重機災害での事故を減らす事ができる事が分かった。

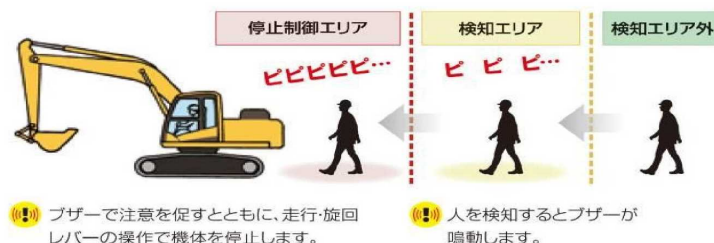
期待停止制御条件としての注意点は、センサーが働いているときに停止制御エリア内で人を検知するとブザーが鳴って、走行・旋回のレバーが反応しなくなり停止するが、検知エリア内で人を検知するとブザーだけが鳴るだけで、走行・旋回レバーは反応するのでブザーが鳴ったら人が近くに居るということを周知させた。

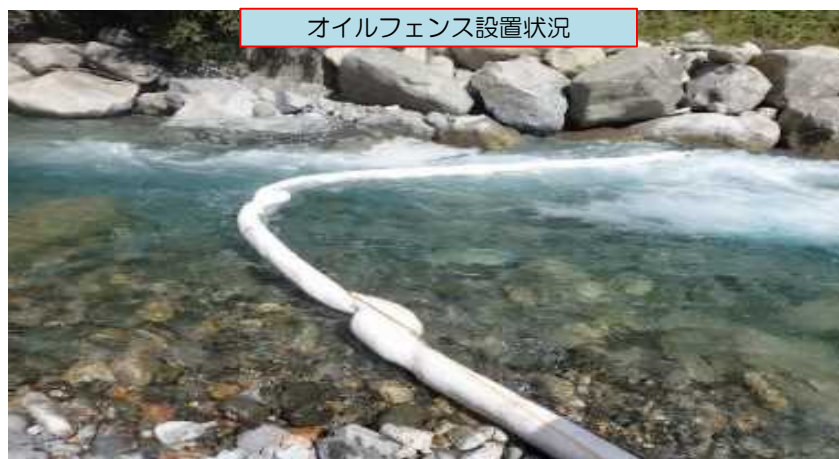
大型機械バックホウ（0.8m³）を例に上げると、燃料300ℓ・作動油234ℓ合計534ℓの油が大量に流出すると広範囲に被害が及ぶため、川へ流出した場合に備えて現場施工箇所の下流位置にオイルフェンスを設置し、油を下流へ流さないよう流出対策を行った。

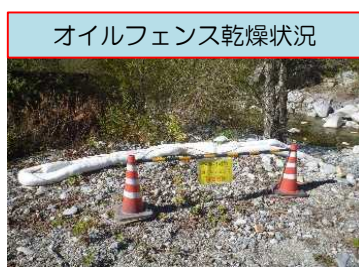
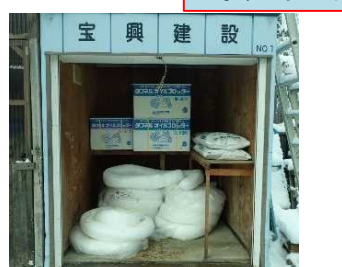
また、休日の日にはオイルフェンスを水から出して乾燥させて、翌作業前に再設置して流出対策を行った。
