## ⑫令和6年度白谷第1号砂防堰堤改築工事における 安全対策及び現場環境改善について

蒲田建設株式会社  
令和6年度白谷第1号砂防堰堤改築工事  
(全体工期:令和6年5月16日～令和7年1月1日)

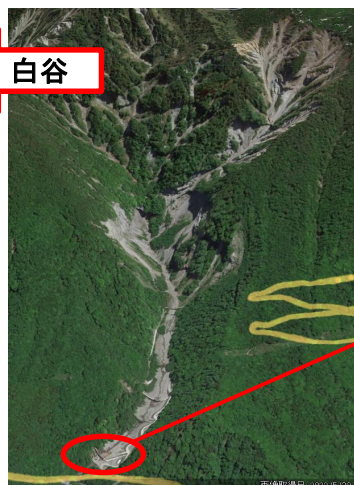
【写真-1 白谷流域全体】

本工事の施工箇所は中部山岳国立公園内に位置し、活火山焼岳の麓にある平湯川支流『白谷』である。白谷の上流部には大崩壊地が形成され、不安定な土砂が大量に堆積している。そのため集中的な降雨になると土石流が頻発する『土石流危険溪流』である。

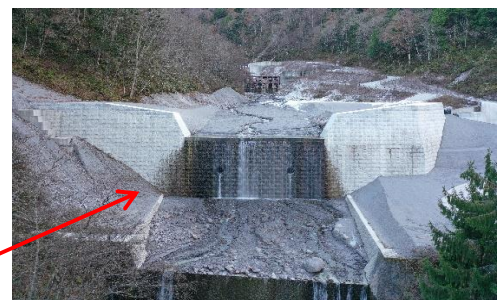
【写真-2 白谷第1号砂防堰堤  
今年度完成】

本工事は、土砂の斜面崩壊に加え、岩盤崩壊により土砂生産が活発に進行する白谷の白谷第1号砂防堰堤の腹付及び天端嵩上補強を行う工事である。それにより、砂防堰堤の長寿命化を図り、下流住民を土砂災害から守ることが目的である。

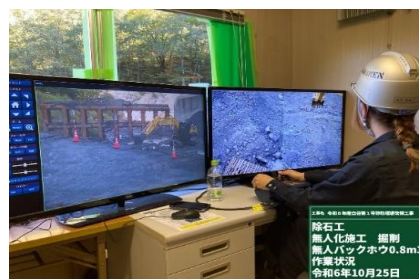
【写真-5 無人化施工掘削状況】

河道内は無人化施工範囲とし、無人化バックホウにより有人積込範囲へ土砂を移動し、有人バックホウでダンプに積込を行った。

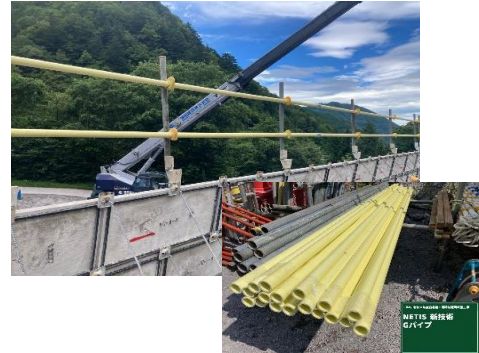
【写真-6 FRP製 軽量単管】

堰堤単管手摺には新技術『Gパイプ』を使用した。従来の単管は1m当り2.7kg、4m単管では10.8kgと重量物であり、長尺物は作業時にバランスを崩しやすく墜落の危険性がある。そこで、従来単管の半分の重量であるFRP製の軽量単管を使用することで、作業員の負担軽減及び墜落災害、手摺材の飛来落下災害のリスクを軽減した。また、カラー着色していることで視認性もよく墜落危険個所の注意喚起を図ることもできた。

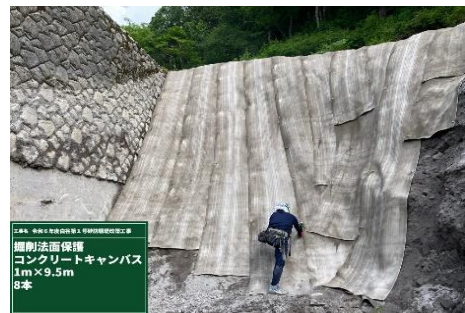
【写真-7 コンクリートキャンバス】

堰堤袖部掘削時において、法面崩壊が懸念されたため早急に対策が必要となった。従来はモルタル吹付を行うが、施工業者との調整、設備及び機械の準備で時間を要する。そこで、新技術『コンクリートキャンバス工法』を採用した。特殊なシートを敷設し、散水するだけでモルタル吹付同等の法面保護が行えた。作業の省力化となり、工程ロスもなく作業員の負担軽減が行えた。また、法面作業時間減少で墜落、転落災害等のリスクも軽減された。

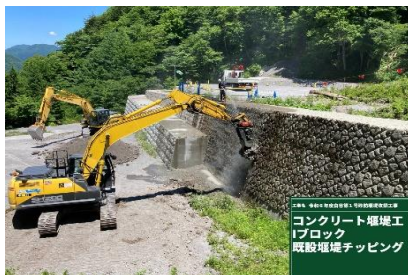
【写真-8 チッピング状況】

#### 4. 3 【課題② 対策3】 チッピング作業、削孔作業の機械化

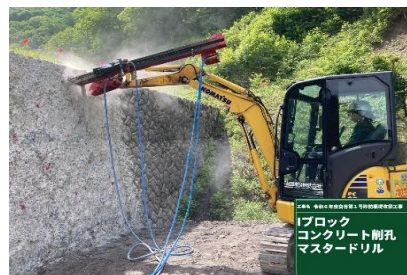
【写真-9 削孔状況】

| 削孔作業397本当り | |
| 積算基準 | 20.9日 |
| 機械施工 | 7.9日 |
| 13.9日短縮 | |
