## ① 令和5・6年度右俣谷第4号上流砂防堰堤工事における安全対策について

美笠建設(株) 令和5・6年度 右俣谷第4号上流砂防堰堤工事  
工期：令和 5年 7月 5日 ～ 令和 6年 10月 31日  
(中止期間：令和 5年 11月 15日 ～ 令和 6年 4月 14日)

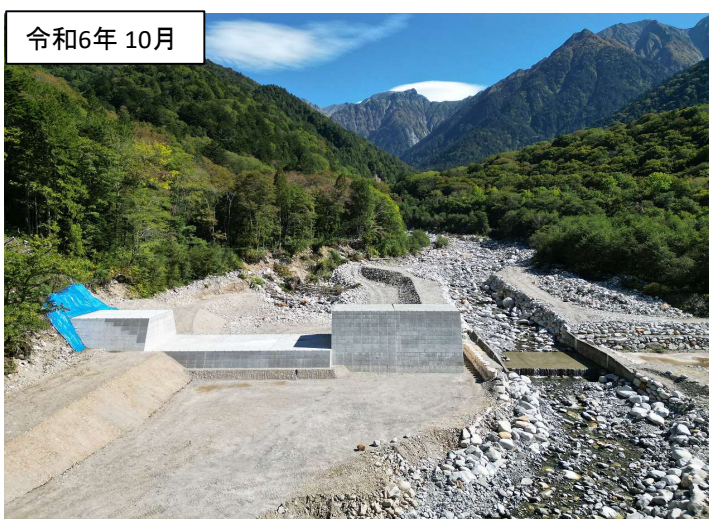
本工事の施工箇所は、中部山岳国立公園内の右俣谷に位置します。右俣谷には、複数の砂防堰堤が構築されており、その中の右俣谷第4号砂防堰堤と右俣谷第5号砂防堰堤の中間地点に堤長248mの鋼製スリット砂防堰堤を新設する工事です。

### 2.工事概要

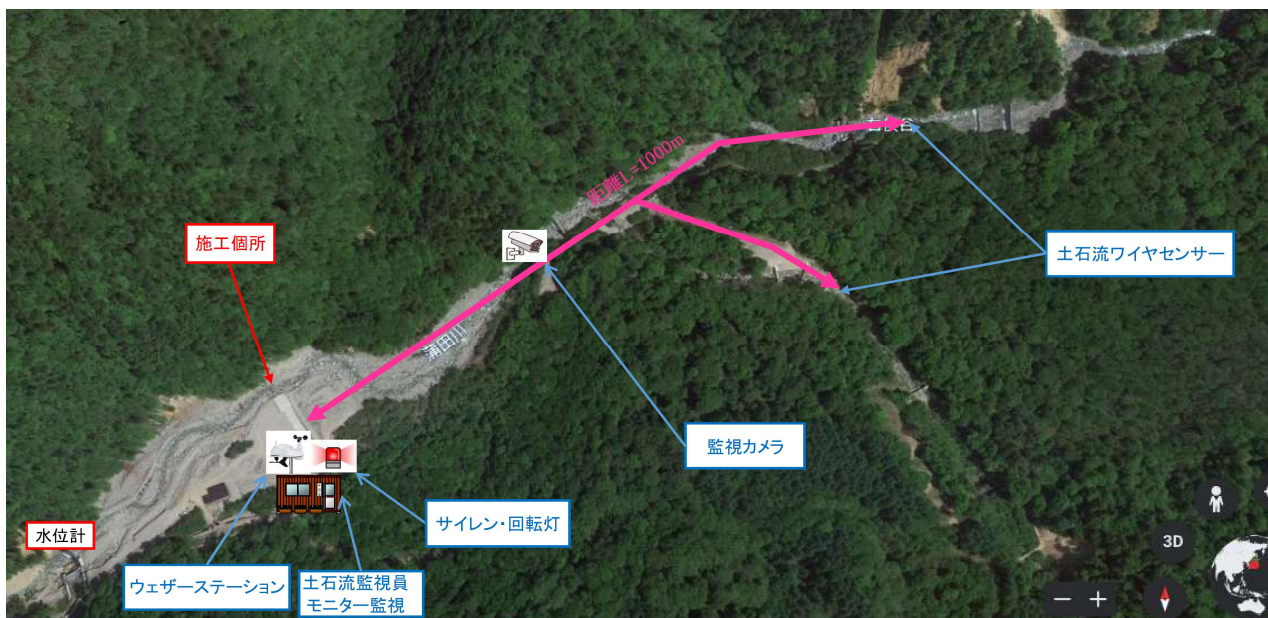
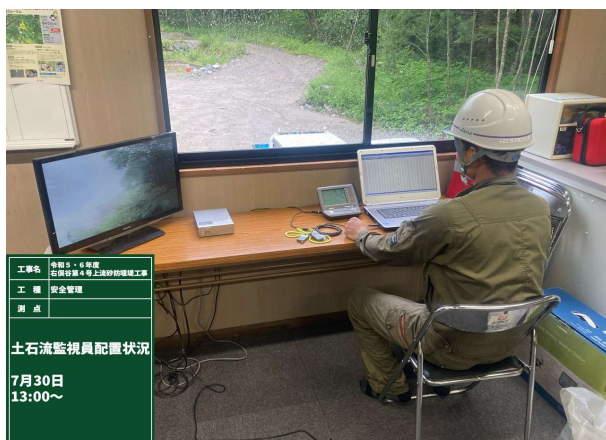
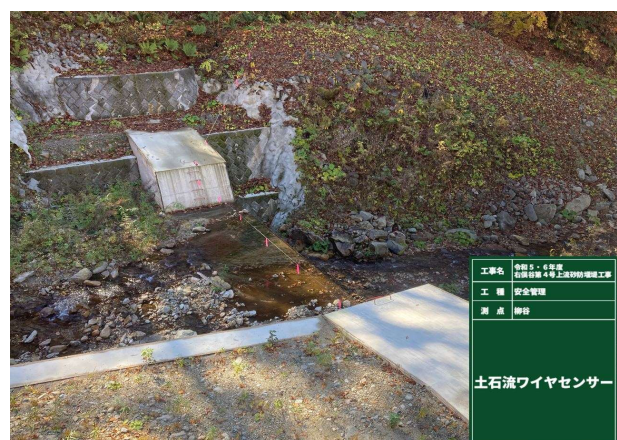
施工箇所より1000m上流の右俣谷第5号砂防堰堤上流と支流の柳谷にワイヤセンサーを張り、ワイヤが切断した場合に作動する警報装置(サイレン・回転灯)を施工箇所から見える位置に設置しました。また、右俣谷第5号砂防堰堤を見通せる位置に監視カメラを設置し、水位や濁りをモニター監視できるようにしました。

ワイヤセンサーが切断し警報装置が作動することはありませんでしたが、降雨による警戒体制時には、土石流監視員が現場事務所で河川のモニター監視をおこないました。

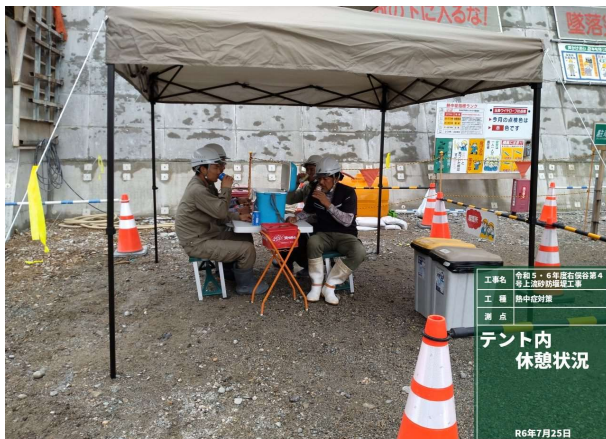
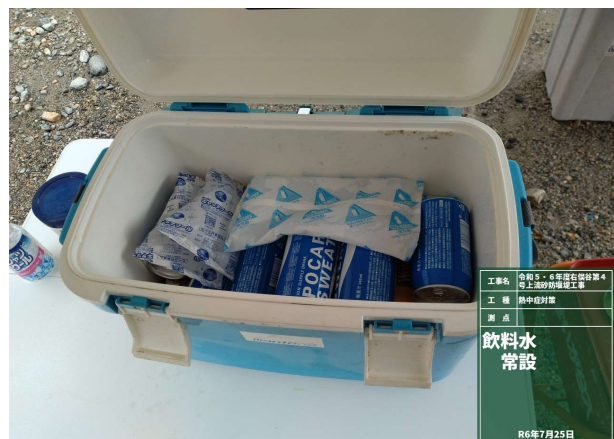
施工箇所近くにタープテントを張り、日陰で休憩できるようにしました。休憩スペースには、冷えた飲み物と塩飴を置き、こまめに水分及び塩分補給をおこないました。

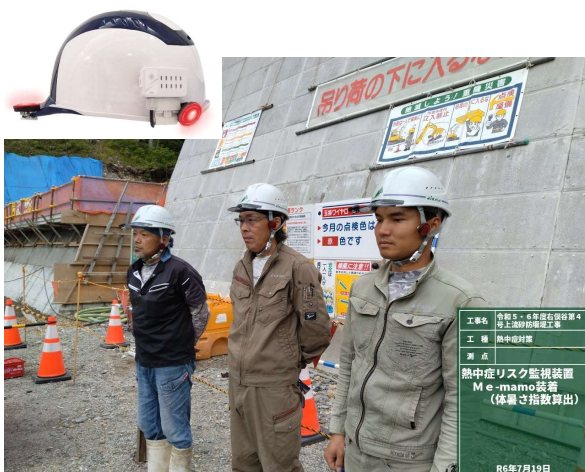
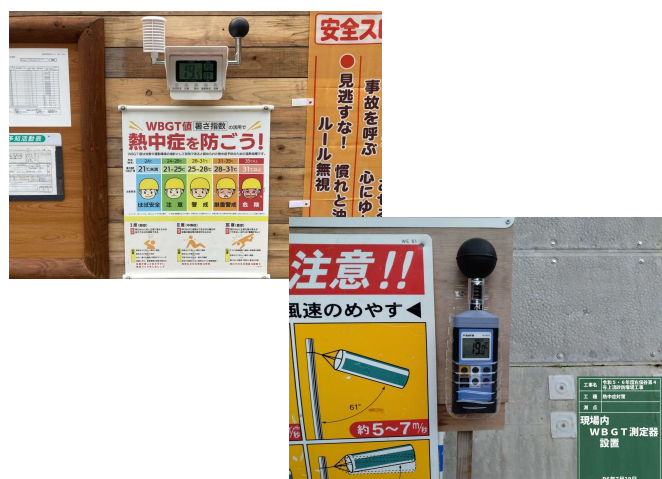
熱中症計を現場事務所と現場内の両方に設置して随時確認できるようにしたほか、熱中症危険度が高まると本人はもちろん、周りにもランプとブザーで知らせてくれるMe-mamo (ミーマモ) を使用しました。
