⑯数河急傾斜地崩壊対策施設補修工事における安全対策について

加永建設株式会社

数河急傾斜地崩壊対策施設補修工事

(工期:令和6年3月1日～令和6年10月25日)

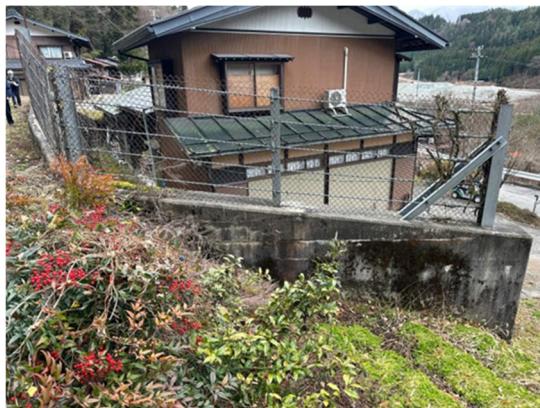
【写真1 着工前現場 施設⑧背面】

本工事は、岐阜県飛騨市神岡町数河地内における既設急傾斜地崩壊防止施設の補修工事である。現地は急傾斜地崩壊危険区域に指定されており、補修対象施設は民家や公民館の背後に位置し、土砂災害から建物などを守るために設置されたもので、経年でコンクリートの劣化が著しいことから、古川土木事務所発注により補修工事を施工したものである。

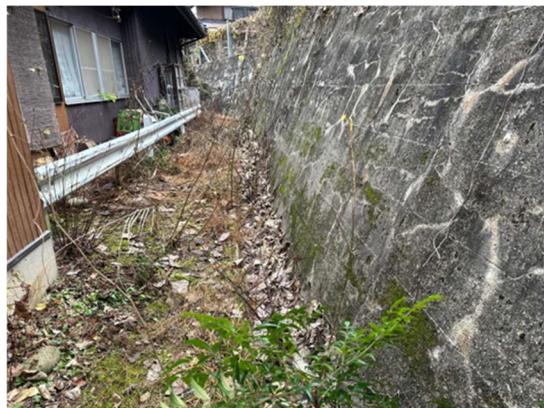
【写真2 着工前現場 施設⑧正面】

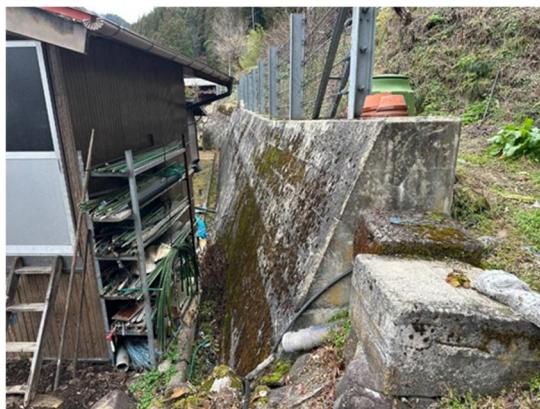
【写真3 着工前現場 施設⑨正面】

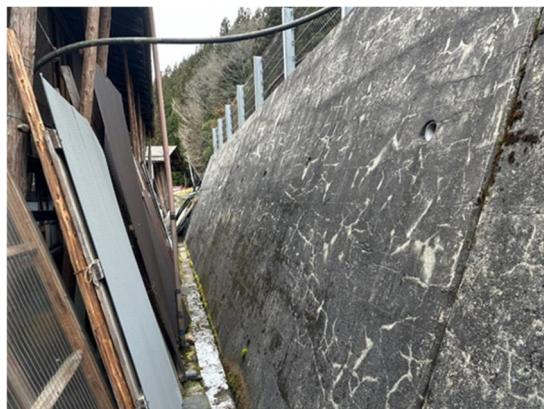
【写真4 着工前現場 施設⑦正面】

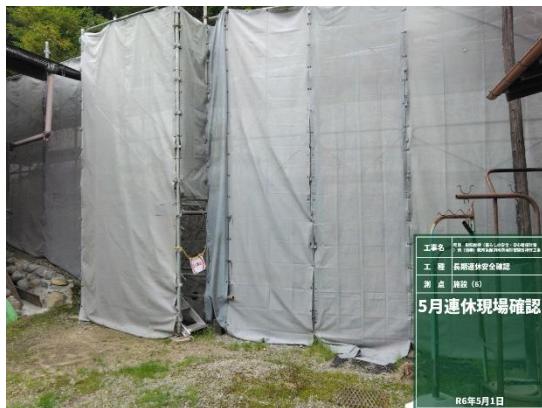
【写真5 施設⑥メッシュシート設置状況】

設置した仮設足場をメッシュシートで覆い、ケレン作業時にコンクリートの破片が飛散することを防止した。

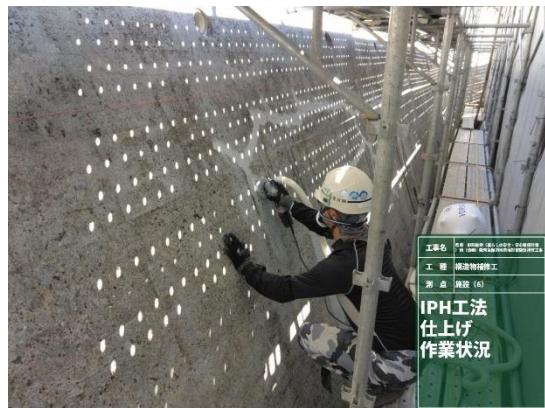
【写真6 施設⑥ケレン作業状況】

ケレン作業には吸塵機付きサンダーを使用し、削った粉塵を吸塵機で回収することで、周辺への拡散を最小限に抑えた。

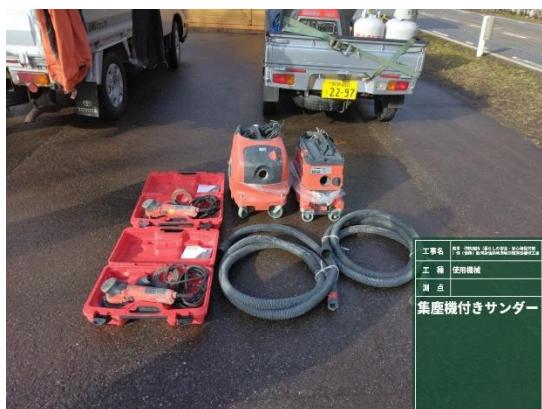
【写真7 使用機材】

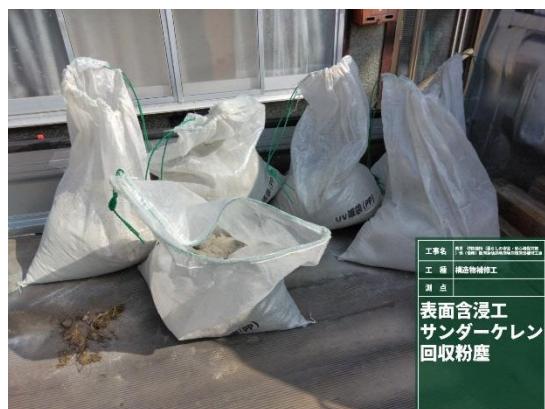
【写真8 回収した粉塵】

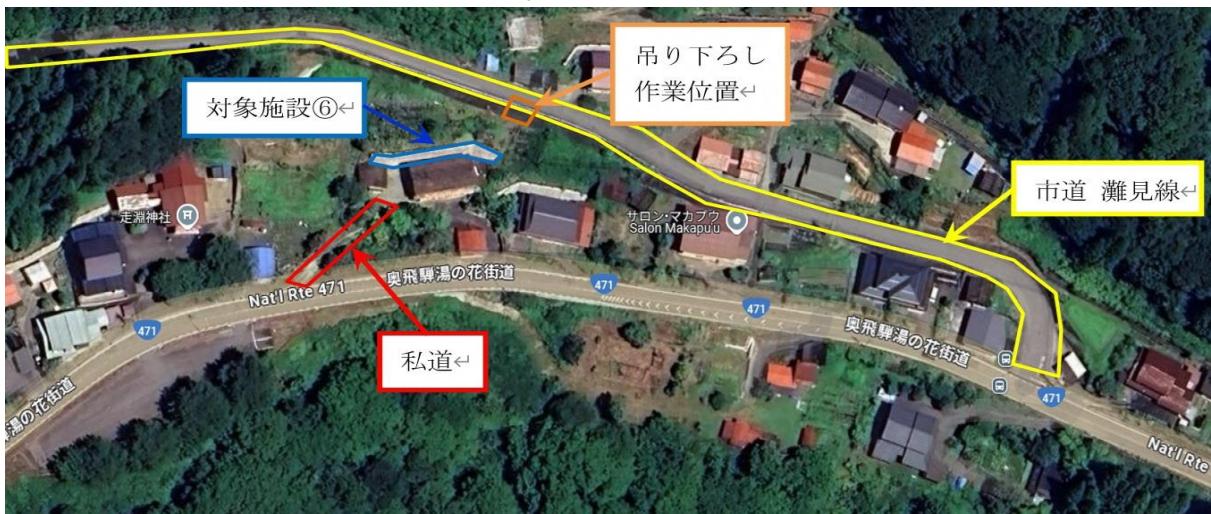
【図 1 現場俯瞰図】

補修対象施設⑥へ足場材等の資材を運搬するには、国道471号から細い私道を通行するのが最短経路であるが、この私道は傾斜がついているうえに地盤が緩く、資材を積載したトラックが通行するのは困難であった。よって、以下の方法を検討した。

この私道の使用を避けて現場に資材を運搬する手段として、補修対象施設に比較的近い市道灘見線から小型移動式クレーンで資材を吊り下ろし、人力で施設まで運搬するという方法を検討した。しかし、現場は急傾斜地であり、吊り下ろした資材の人力運搬には転倒のリスクがあった。また、灘見線は道幅が狭く、小型移動式クレーンのアウトリガーを張り出すと一般車とのすれ違いが困難で、この資材運搬方法を採用した場合は作業中の全面通行止めが必要であった。灘見線は路線バスやスクールバスが通行しており、現地住民への影響を考えると、可能な限り規制時間を短縮することが求められた。

そこで我々は、当初使用を断念した私道の整備を実施した。地権者と交渉しその同意を得て、地表から 50cm の軟弱な地盤を取り除き、碎石と入れ替え振動ローラーで締め固めた。結果、トラックによる資材の運搬が可能になり、交通規制の時間を大幅に短縮することができた。また、人力運搬が必要な距離も短くなったことで運搬中に転倒するリスクも低減でき、私道を整備したことで地権者からも感謝された。

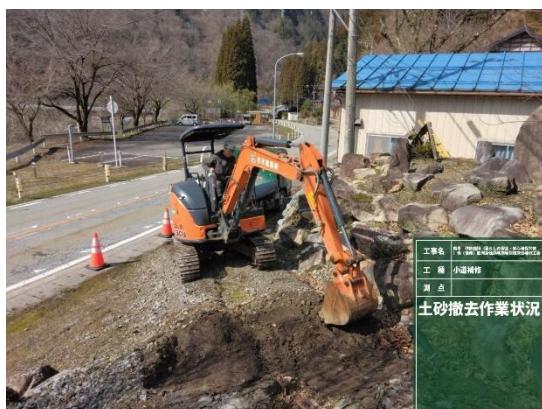
【写真 9 私道整備状況】

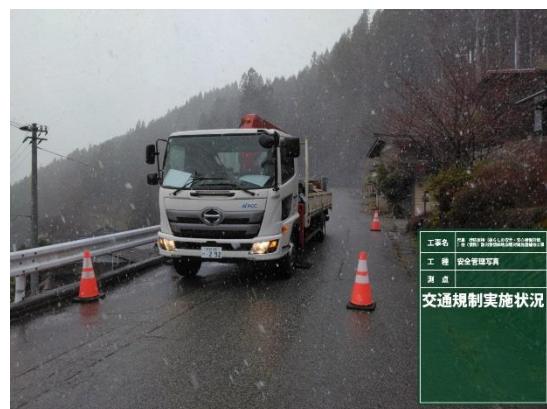
【写真 10 資材吊り下ろし状況】
